地震被害からの教訓と 免震・制震構造に関する研究動向

高橋良和

(京都大学防災研究所)

2011年東北地方太平洋沖地震

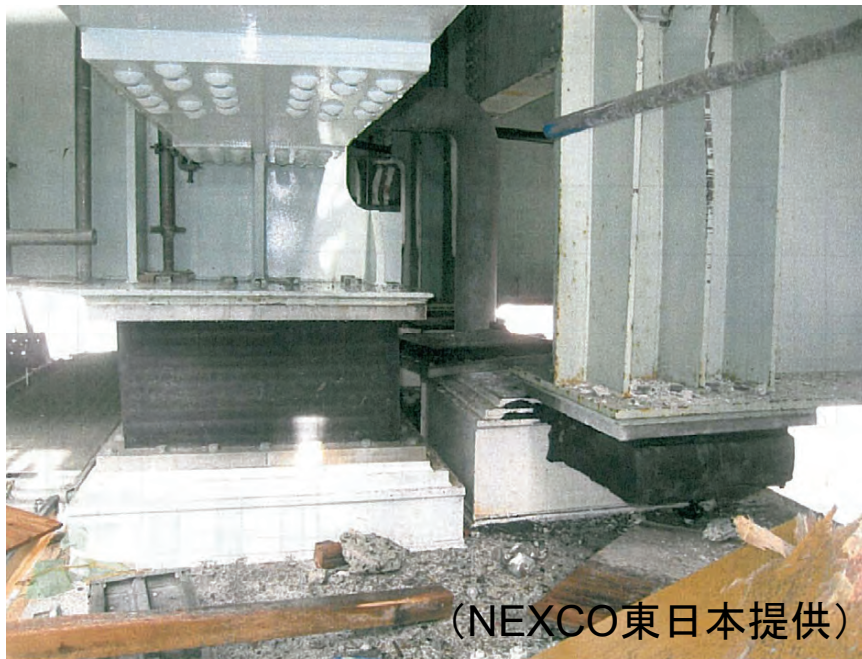
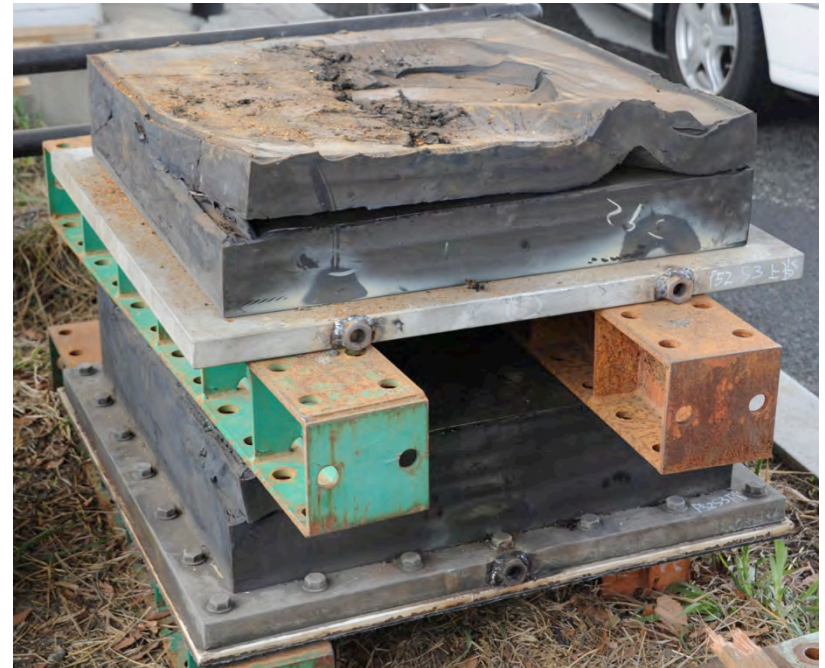
仙台東部道路 東部高架橋 積層ゴム支承の破断

- 橋軸直角方向への破断（支承高さが低い支承側が破断）

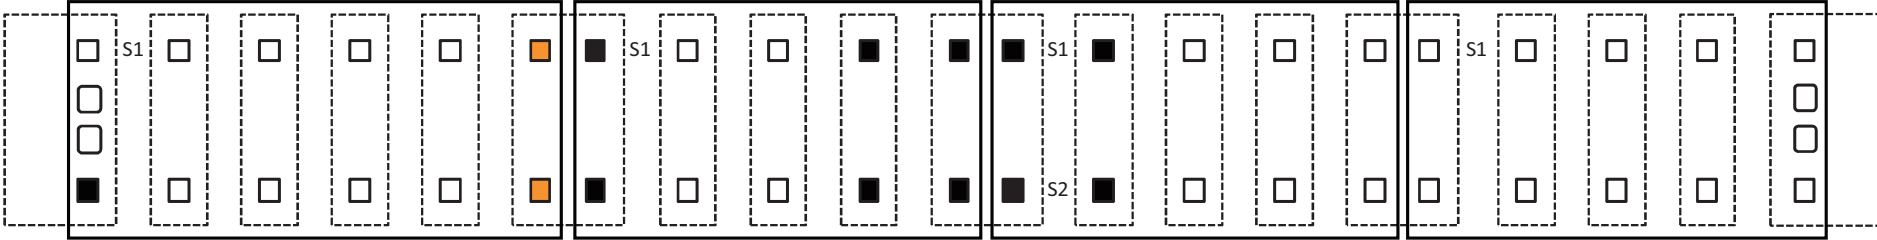
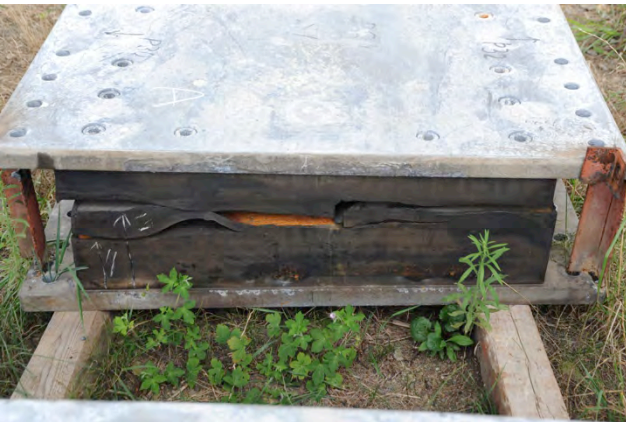
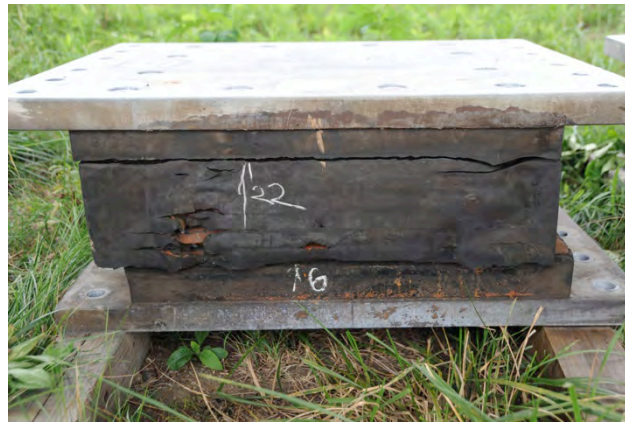
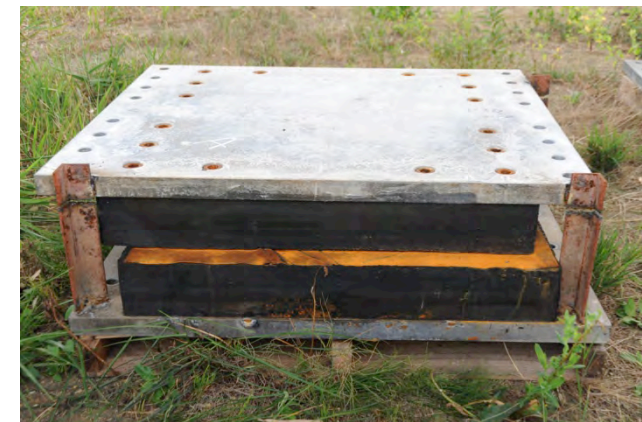
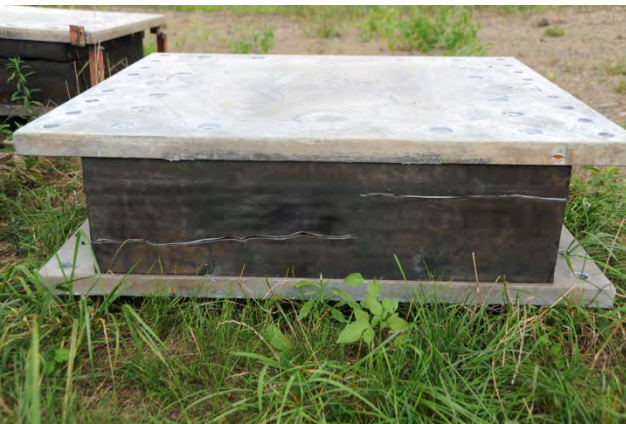
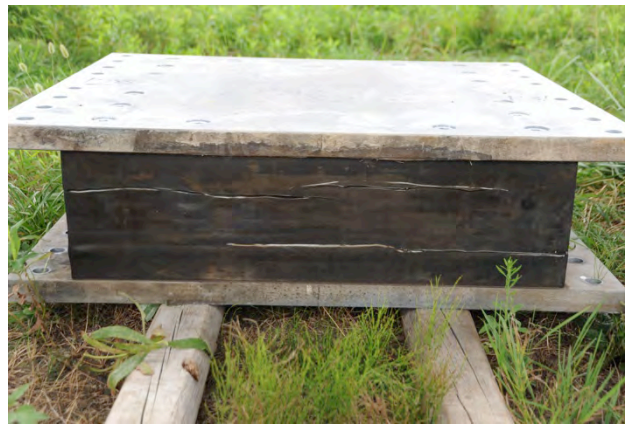
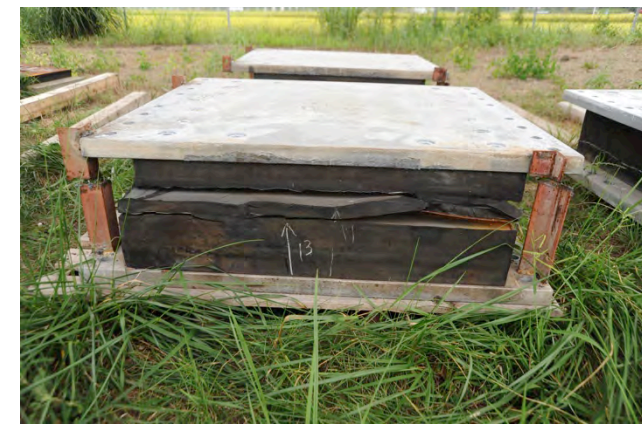
仙台北部道路 利府高架橋 積層ゴム支承の破断

■ ゴム支承破断

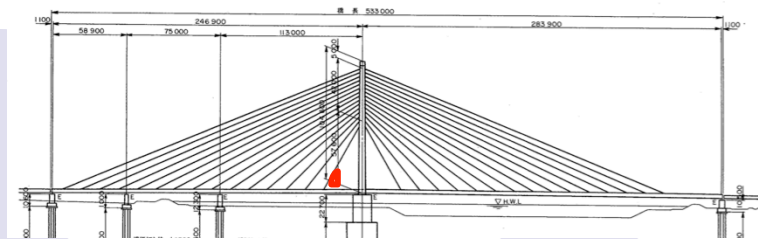
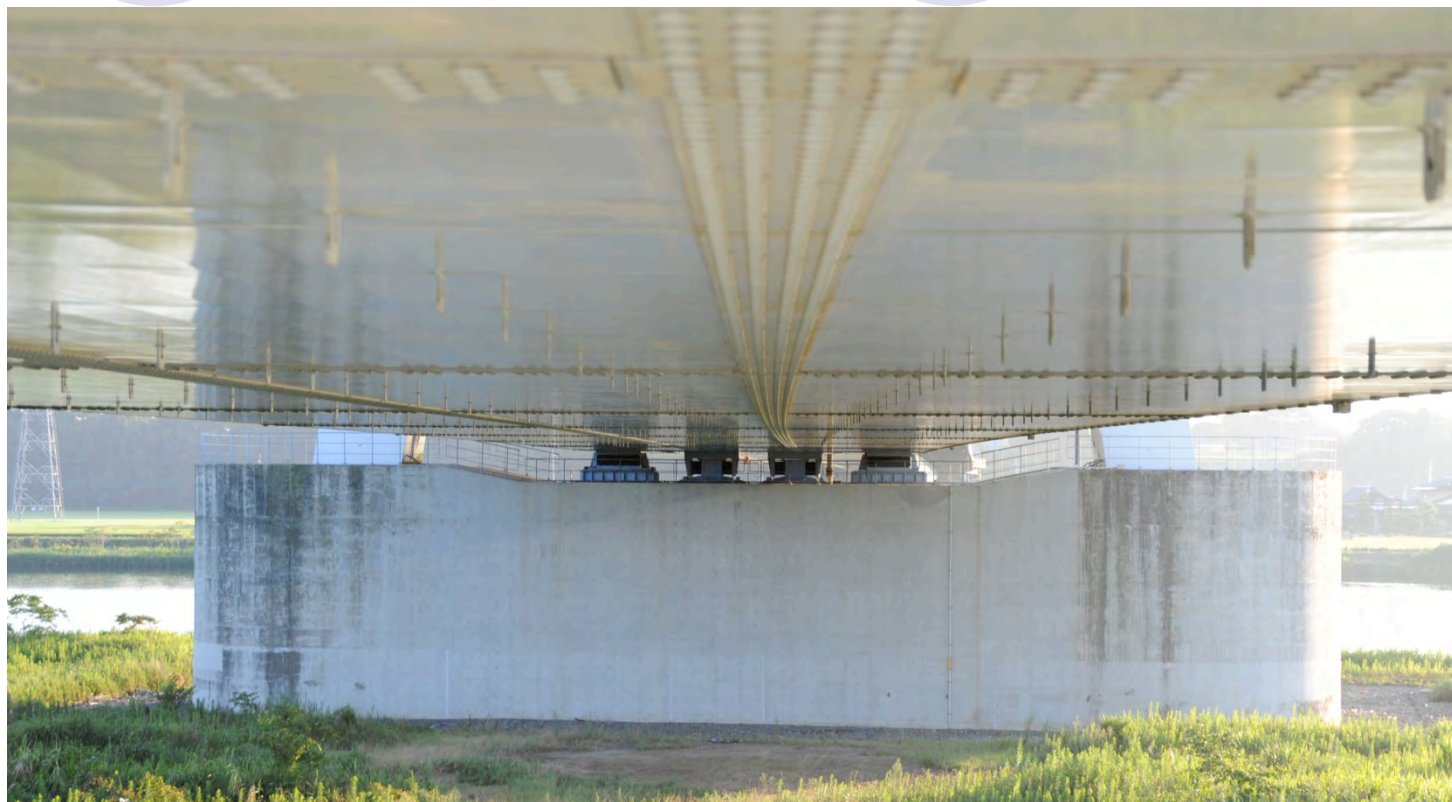
東水戸自動車道 新那珂川大橋 主塔橋脚

- 水平・鉛直方向にそれぞれ2基のゴム支承(タイプA支承)
- 鉛直支承2基およびウインド支承1基のゴムが破断
- 支承取付部損傷

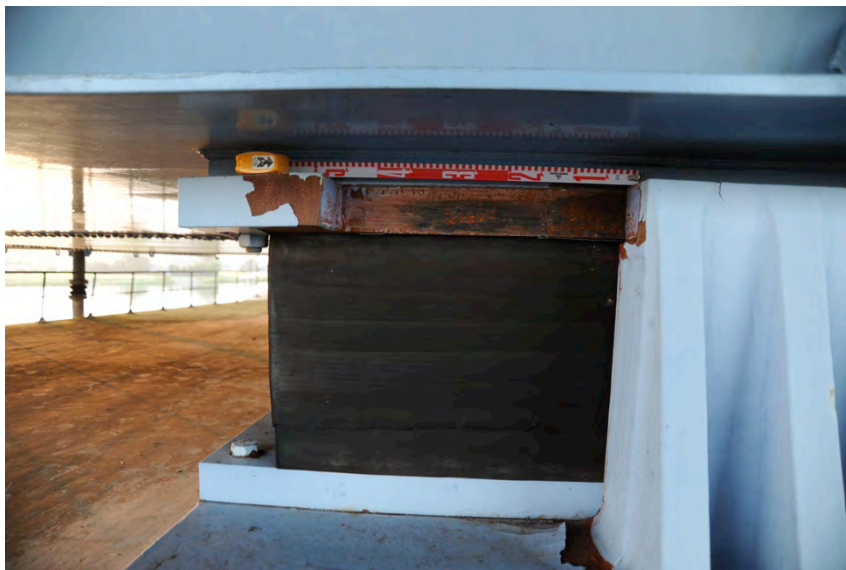
新那珂川大橋(主塔橋脚) 鉛直支承(川上側)

約45cmの変位制限装置に衝突

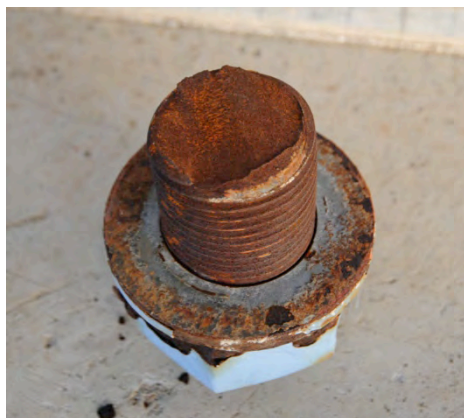
破断したボルト断面

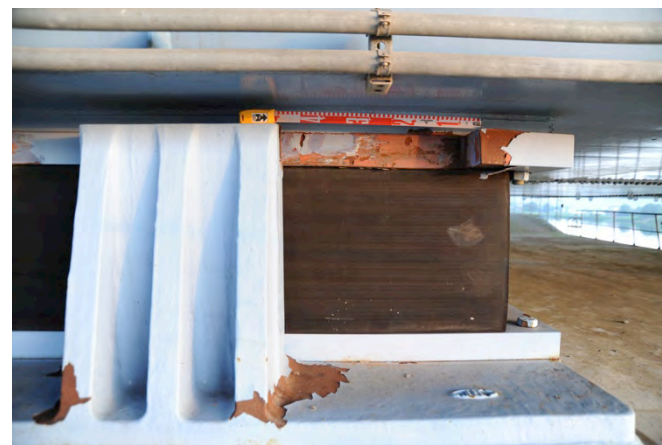
橋軸直角方向側面(川下側)
両方向の変位制限装置に衝突

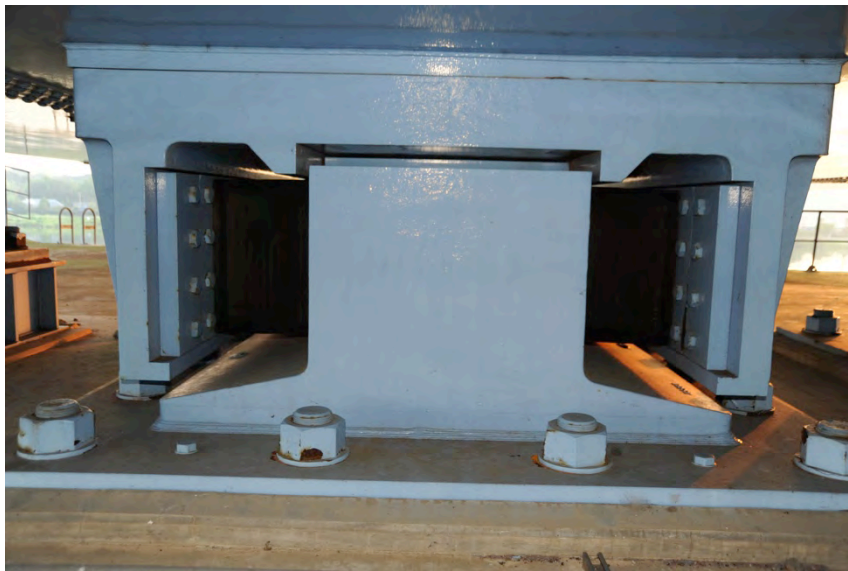
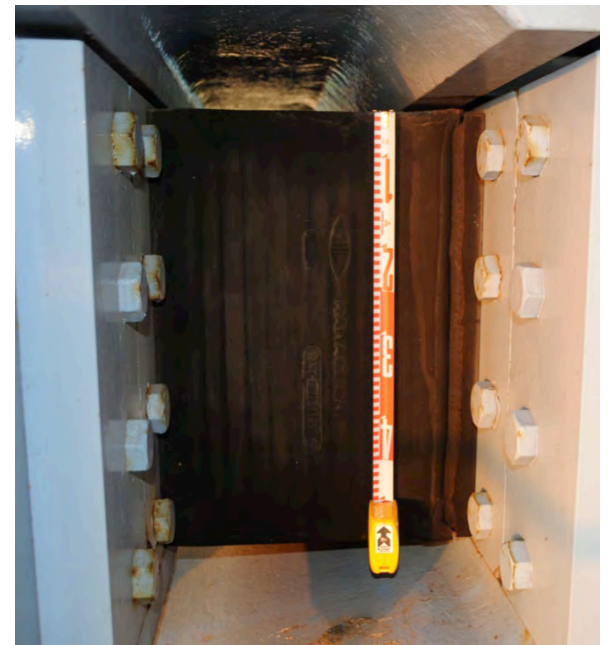
新那珂川大橋(主塔橋脚) ウインド支承(川下側)

2個のゴム支承で構成

川下側ゴム支承の破断
(ひたちなか側)

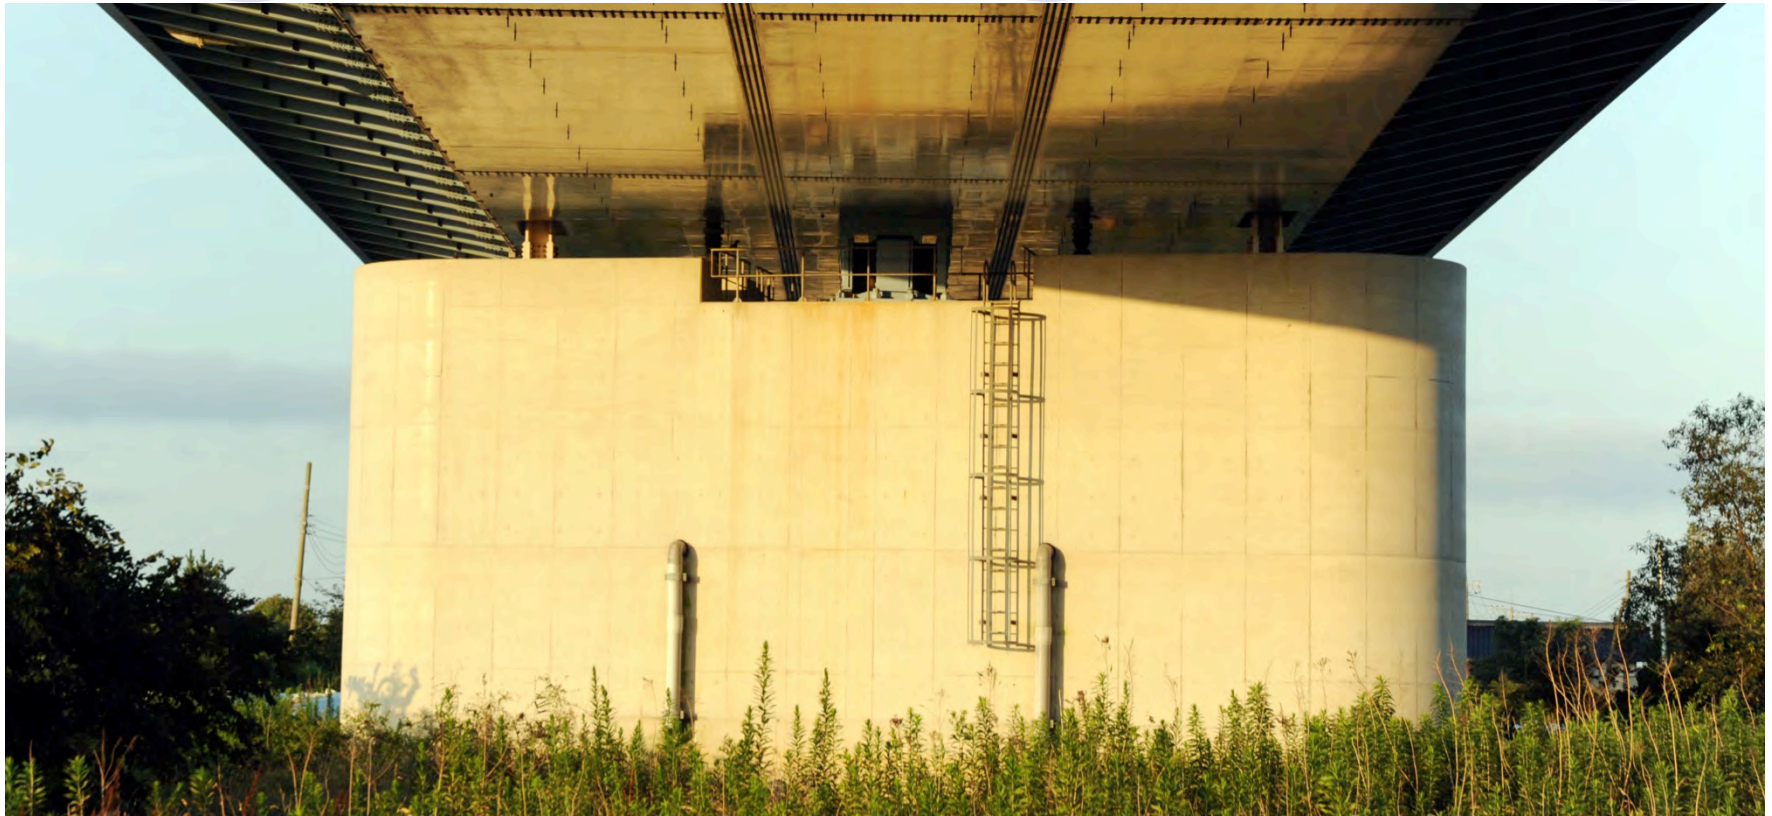
東水戸自動車道 新那珂川大橋 中間橋脚1

- 1基の鉛直方向ゴム支承と2基のペンデル支承
- 支承取付部損傷

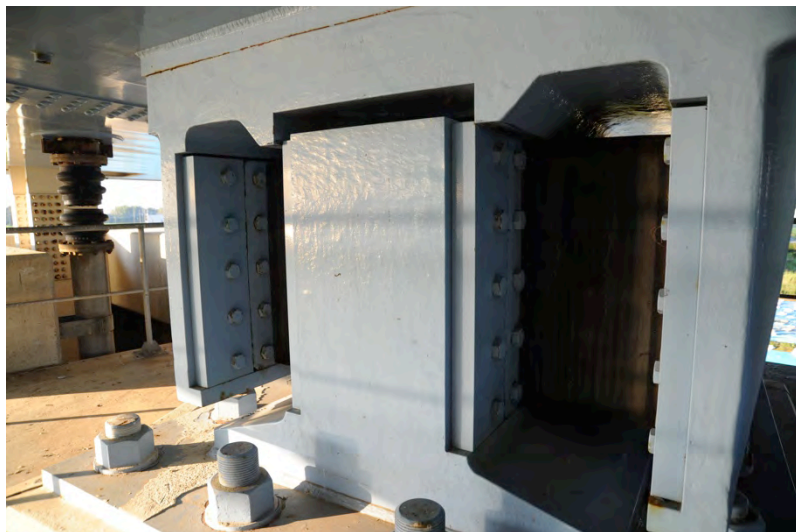
ゴム支承自体には損傷確認できず

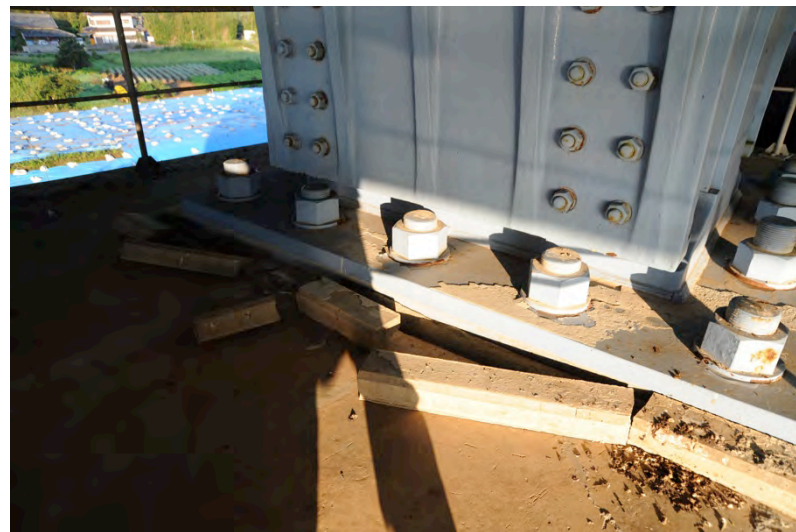
支承取付部の損傷

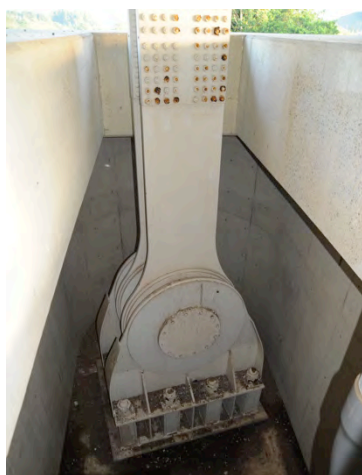
ペンデル支承には
損傷確認できず

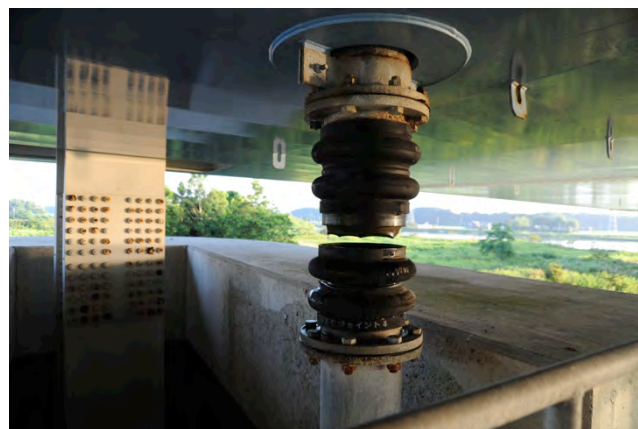
パイプジョイントの破断

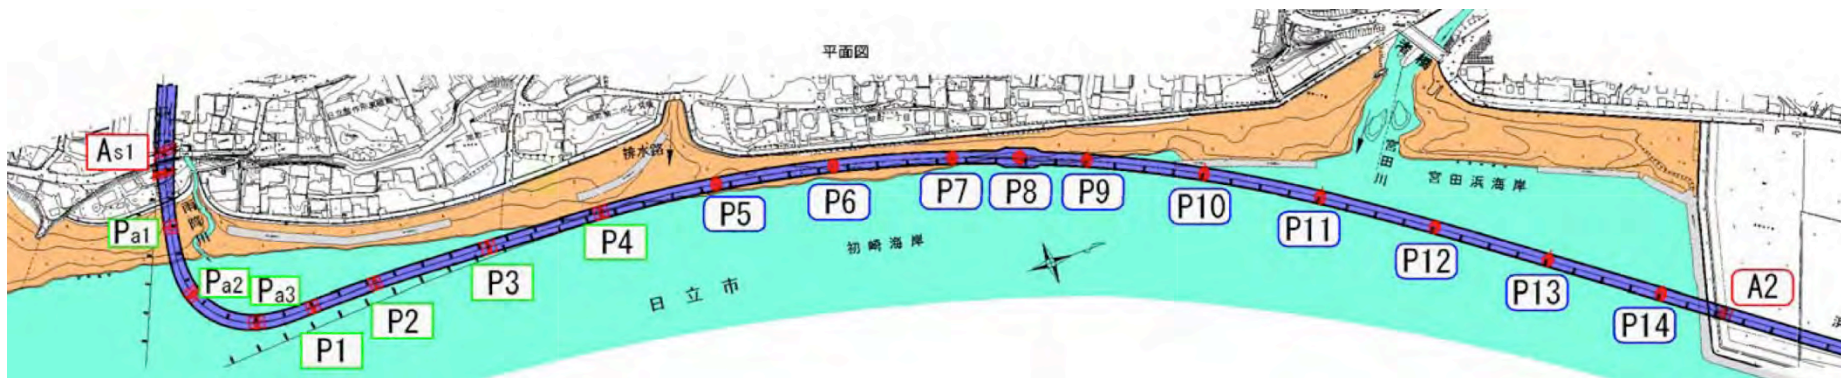
国道6号線日立バイパス 旭高架橋 損傷状況

- 免震支承の損傷 (As1)
- 塩害対策のためにゴム被覆された支承とサイドブロックの食い込み (A2, P1～P14では接触痕)
- 地震前より、橋脚上面のひび割れおよび橋脚保護用型枠のうきに関する検討がなされていた(その影響は未確認).

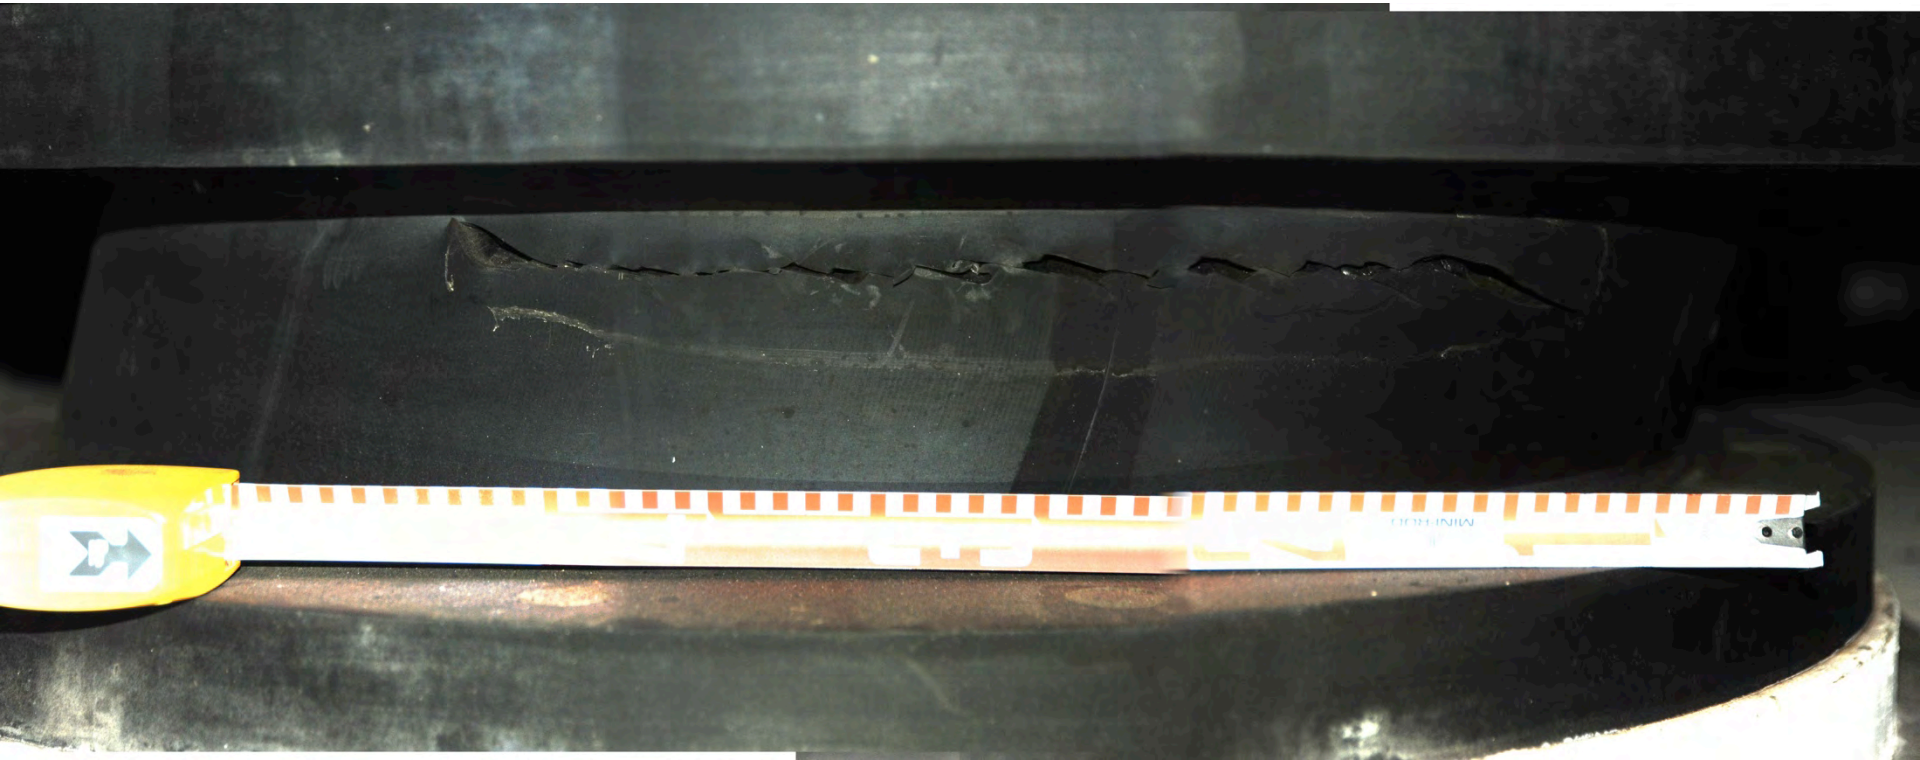
国道6号線日立バイパス 旭高架橋 免震支承の損傷 (As1橋台部)

- 円形断面の2方向免震支承
- 支承側面に大きな亀裂

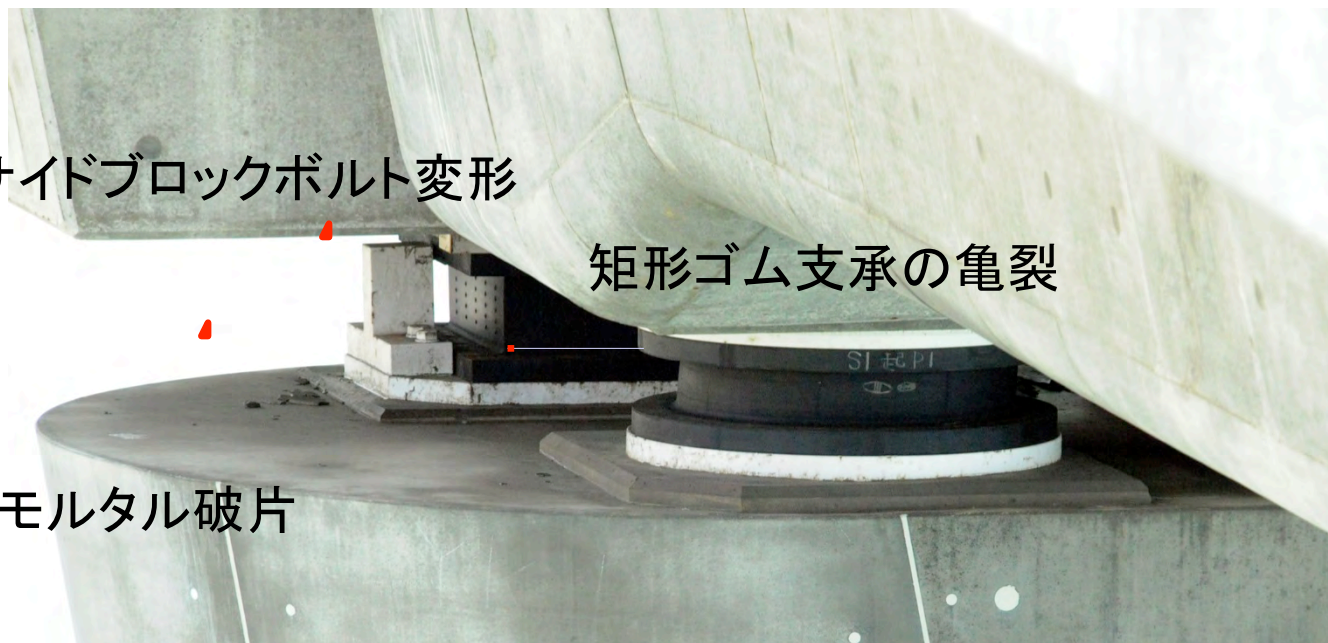
国道6号線日立バイパス 旭高架橋 免震支承の損傷 (P1橋脚部)

サイドブロックボルト変形

矩形ゴム支承の亀裂

沓座部モルタル破片

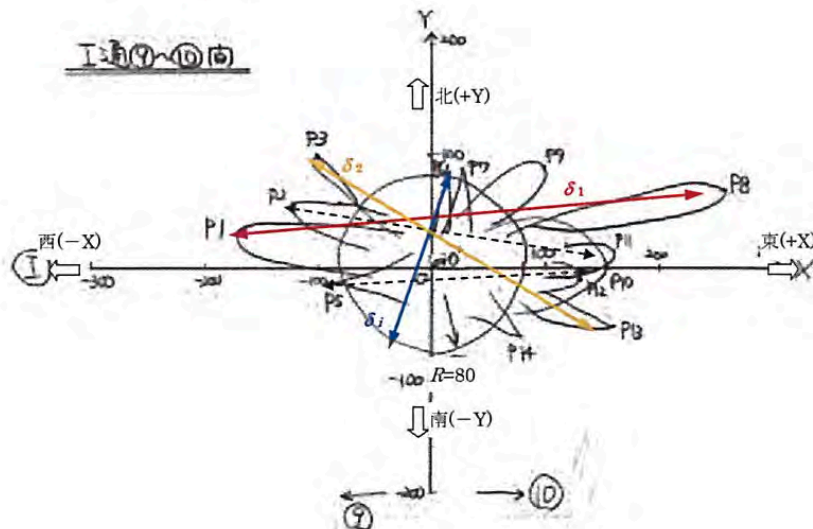
罫書きによる免震層の変位記録(石巻赤十字病院) (JSSI 第14回免震フォーラムより)
