徳島県末広大橋のケーブル腐食診断

池上雅章・伊沢祐一・松田秀和・安波博道・落合盛人

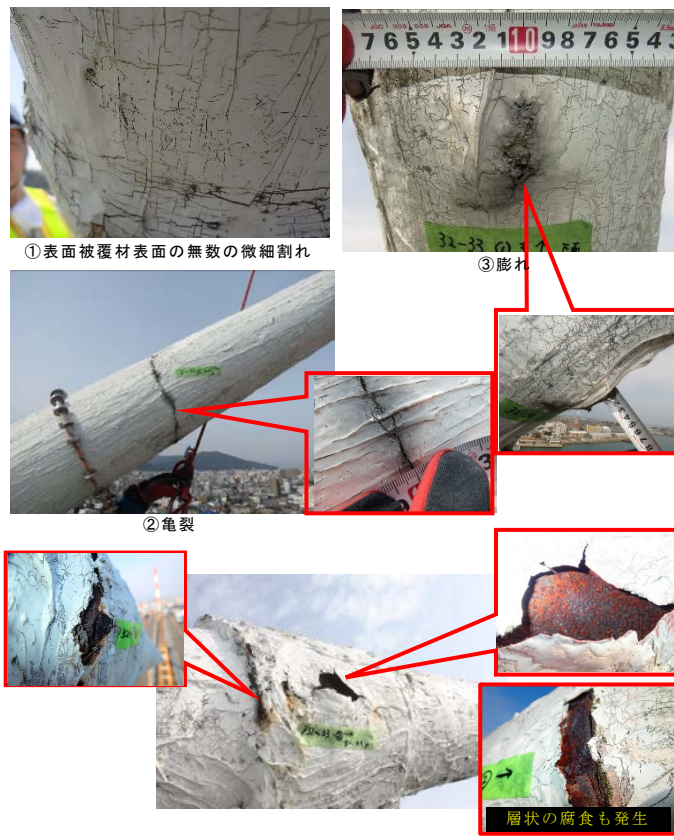
写真-2 ケーブル部の現況写真

表面被覆材の表面には、全体的に無数の微細割れ(写真-2①)が発生し、また部分的には亀裂や膨れ(写真-2②, ③)も発生していた。さらに、ほとんどのケーブルバンド位置では、バンド角部周辺の被覆材が破れ、バンド本体が露出し発錆が確認された。なかにはバンド本体の減肉を伴う層状腐食も確認された(写真-2④)。これは、角部の表面被覆材が構造的に弱点となりやすいことが原因と考えられる。

本調査により、現時点ではケーブルの耐荷力には問題はないものの、ケーブルバンド部の被覆材の損傷をそのまま放置すれば、内部への雨水浸入は避けられないと判断し、全てのケーブルバンド部について、表面被覆材のやり替えを計画している。

またバンド本体については、腐食を残置すると被覆材の破れの再発に繋がることから、腐食除去を目的に一旦取り外し、腐食状況によっては作り替えも検討することとしている。計画している被覆材の補修構造とバンドの交換要領を図-3に示す。

なお、バンド工事に合わせ、写真-2に示す一般部の表面被覆材の亀裂や膨れについても、被覆材を剥ぎ取り内部を確認した上で、必要に応じてバンド部と同様の被覆材補修を計画している。

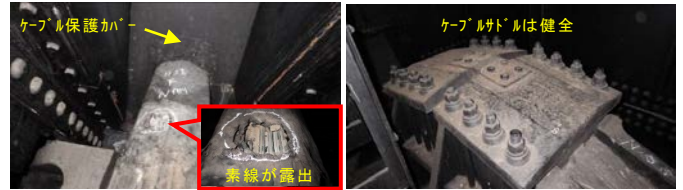
写真-3 塔内ケーブル定着部の現況写真

塔内ケーブル定着部は、ケーブルの被覆材に1箇所だけ、写真-3に示す破れが生じケーブル素線が部分的に露出していたが、それ以外はほぼ健全な状態であった。ただし、その近くのケーブル保護カバーやマンホールには、写真-4に示す滞水や大量の漏水跡が見つかった。上述の被覆材の破れは、マンホール等から浸入した大量の雨水が被覆材にかかることによる劣化が原因と推察する。

塔内ケーブル定着部については、塔内への雨水浸入を防止することが最も重要であると判断し、老朽化したケーブル保護カバーおよびマンホールの作り替えを計画している。

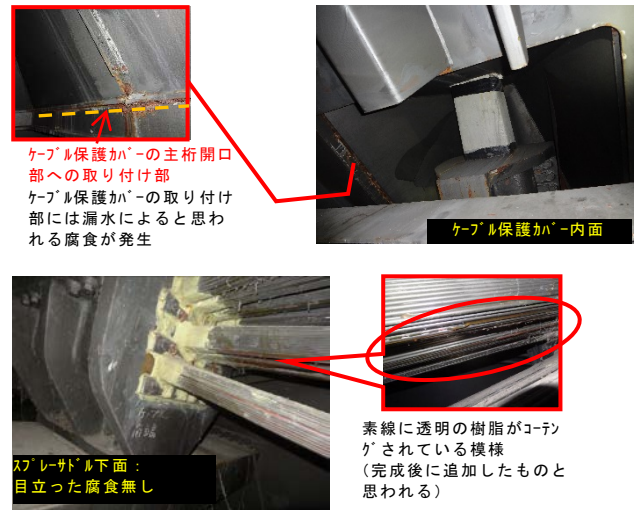
写真-5 桁内ケーブル定着部の現況写真

と建設当初は防食材料としてサビ止め鉛丹が塗布されていた模様で、その後、透明の樹脂でストランド全体をコーティングし直したと思われる(写真-5中段)。ケーブル素線やスプレーサドルには目立った腐食は見当たらないが、ケーブルを定着するソケット前面には錆汁が確認された(写真-5下段)。また、ケーブルの桁内への入口であるケーブル保護カバー内面には、漏水跡とそれに伴う腐食が確認された(写真-5上段)。

以上のことから、ケーブルソケット前面に発生した錆汁の主因は、ケーブル保護カバーの桁取り付け部からの浸入水がケーブルを伝ってソケット前面に流れ込むことと判断し、保護カバーの桁取り付け部の漏水対策が重要と考えた。

同カバーの漏水対策検討のため、カバーの構造を図面で確認したところ、図-4のように、保護カバーの主桁への取り付け面が舗装上面と一致しており、舗装面に降った雨が取り付け面から入りやすいことが判明した。そのため、ケーブル保護カバーの漏水対策として、同図に示すように取り付け面が舗装面より上に出る構造改変を計画することとしている。

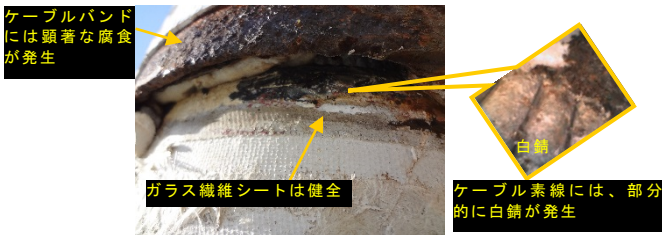
写真-7 ケーブルバンド部の内部状況

写真-7に示すように、被覆材を一部剥ぎ取った結果、バンド本体(材質SC46)には顕著な腐食が確認されたが、ケーブル素線自体は、素線を覆うガラス繊維シートで十分に防水されており、ここからの被覆材内部への雨水浸入の可能性は低いことが分かった。ただし繊維シートが巻かれていないバンド締付け部には、同写真に示すように少しだけ白錆が見られた。また、バンド近くのケーブル一般部で、被覆材表面の微細割れについて、グラインダーで表面を切削した結果、写真-8に示すように、軽く切削するだけで消滅し、ひび割れの深さは極浅く、防水機能には問題ないことを確認した。

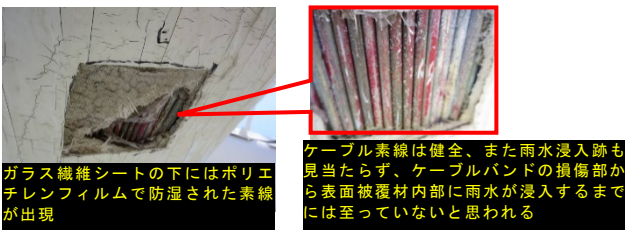
写真-9 ケーブル下端保護カバー入口の素線状況

写真-9に示すように、ケーブル下端の保護カバー入口で被覆材を部分的に剥ぎ取った結果、ケーブル素線は健全で、雨水が表面被覆材内部に浸入し伝ってきている形跡はないことを確認した。

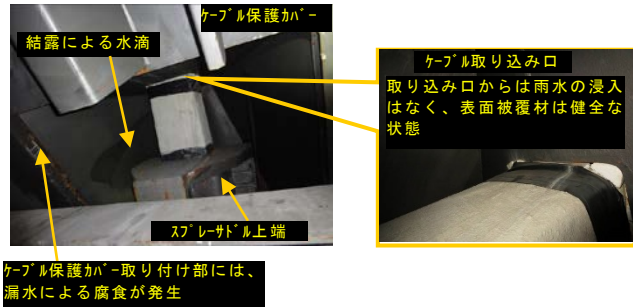
写真-10 ケーブル保護カバー内側

写真-10に示すように、保護カバーのケーブル取り込み口からの雨水浸入はなく、保護カバーの桁本体との取り付け部に漏水による腐食が見つかった。なお、保護カバーの内側には結露が確認された。これは保護カバーが鉄製であり、内外の温度差が原因と推察されるが、この結露水滴はケーブルの防食上は問題にはならないと判断した。
