◆特集：最近の地震災害と耐震技術◆

道路トンネルの地震被害の概要と課題

Overview of Earthquake-Damaged Road Tunnels and Technical Issues to Improve Earthquake-Proof

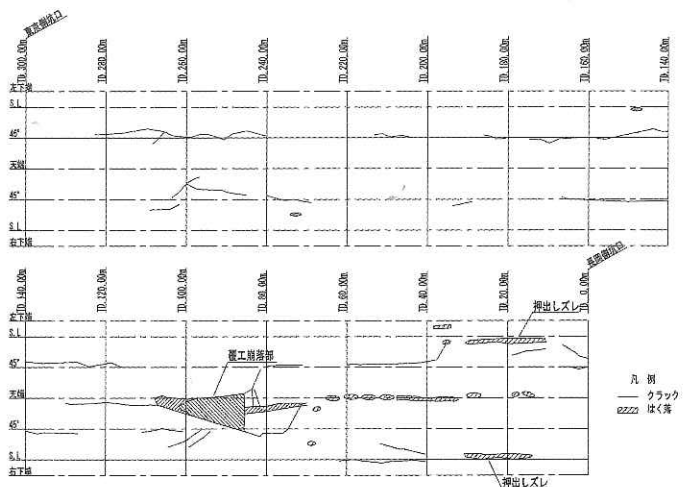
図-2 和南津トンネル変状展開図

地震により発生した変状の展開図を図-2に示すが、主な被害としては終点側(長岡側)坑口か

ら20~110mの区間で天端部において縦断方向に圧ざあるいはせん断破壊によると思われる覆工コンクリートの剥落が発生し、特に、終点側坑口から90~107m区間では天端部において幅約2~6mのコンクリート塊が崩落した(図-3、写真-1参照)。また、終点側坑口から10~30m間においては両側壁(特に山側)が5~15cm内空側に押し出すとともに、側壁部とアーチ部の水平打ち継ぎ目付近において圧縮破壊によるコンクリートの剥落(図-4、写真-2参照)が発生した他、ほぼ全線(特に山側)で側溝の変形破損が発生した。なお、終点側坑口部では、坑門壁においてコンクリート打ち継ぎ目に目開きや段差が生じたほか川側の上部ブロック(幅8m、高さ2m)が川側へ約20cm、坑外長岡側へ12cm移動し、坑口部のもたれ擁壁も5~10cm移動した。

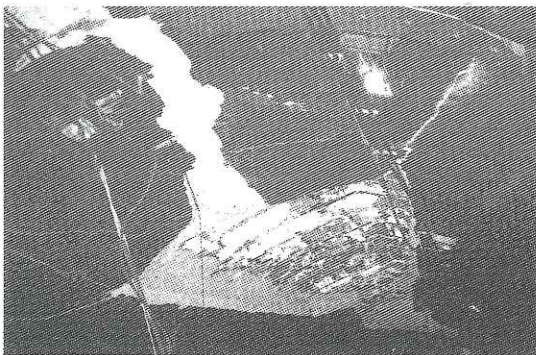
写真-1 和南津トンネルの被害状況
(天端の崩落)

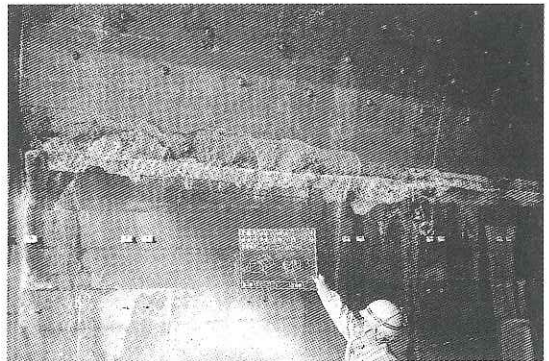
写真-2 和南津トンネルの被害状況
(側壁の押し出し)

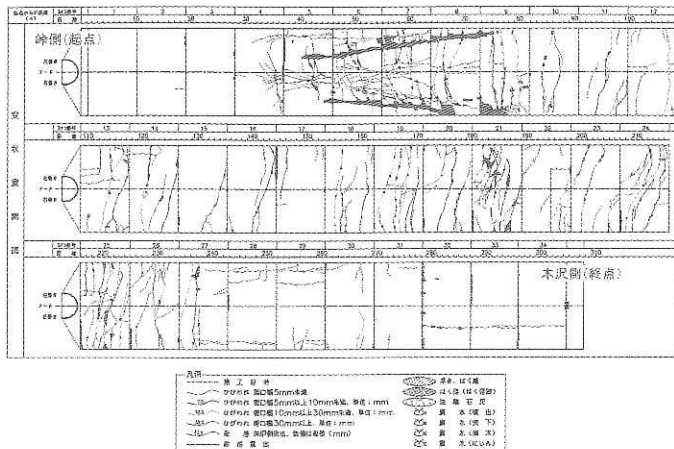
図-5 木沢トンネル変状展開図

地震により発生した変状の展開図を図-5に示すが、ひび割れや変位の状況から、木沢トンネルの変状形態は次の3パターンに大別できる。

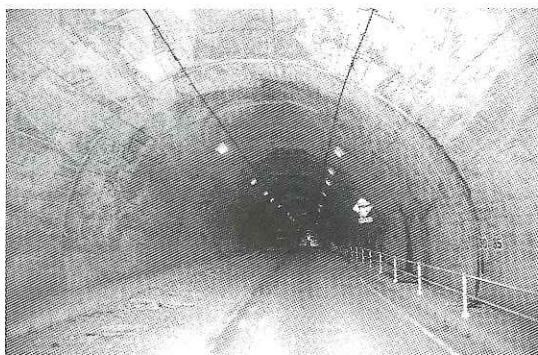
写真-3 木沢トンネルの被害状況
(側壁部からアーチ部のひび割れ)

起点側（峠側）坑口から30～80mの区間は、最も変状をきたした区間で、側壁からアーチ部にかけて山側と谷側の両側に大規模な連続したひび割れが発生した。また、ひび割れ上部の半断面が谷側に変位し、山側側壁部では大きな剥落が生じ、トンネルが破壊した状態であった（写真-3参照）。大規模なひび割れの他にも、アーチ部や側壁部に縦断方向および横断方向の多くのひび割れが発生した他、舗装目地が開口し、最大150mmに及ぶ

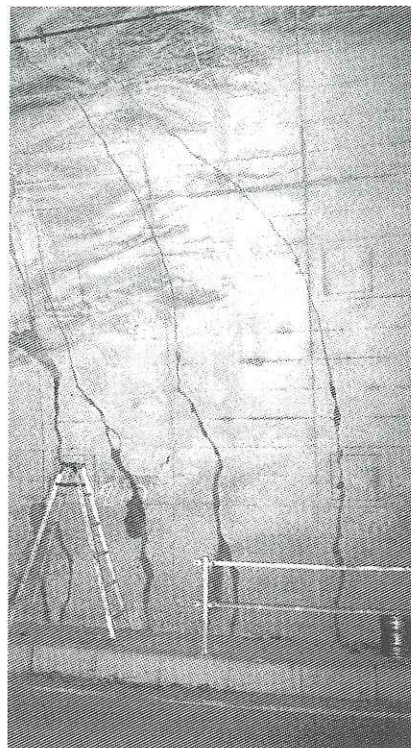
写真-4 木沢トンネルの被害状況
(横断方向のひび割れ)

起点側坑口から80～240mの区間では、横断方向のひび割れが数多く発生し（写真-4参照）、特に起点より180m付近、220m付近及び240m付近

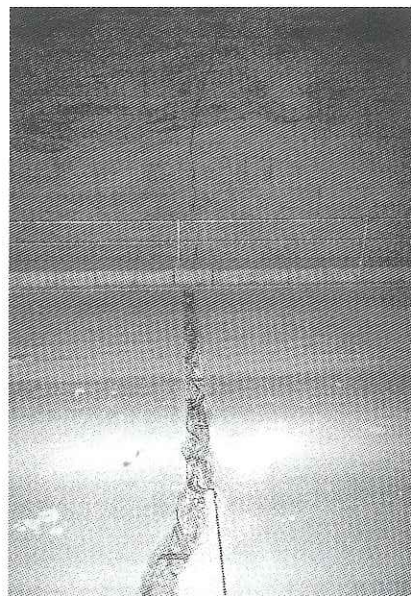
写真-5 木沢トンネルの被害状況
(舗装版のひび割れ)

では開口幅の大きいひび割れが密集し、ひび割れが閉合して剥離した状態であった。また、舗装目地はほとんどの箇所で開催しており、最大150mmを超える箇所もあった（写真-5参照）。

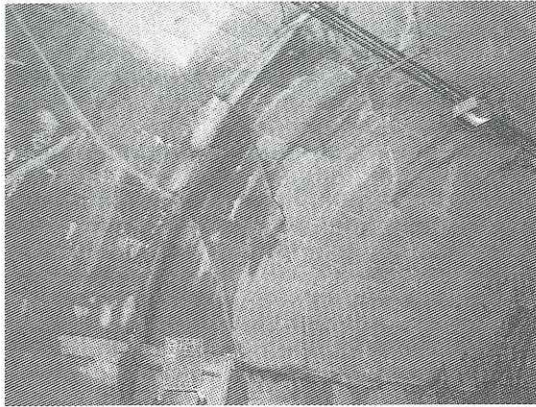
写真-6 荒谷トンネルの被害状況
(斜め方向ひび割れ)

起点側（荒谷側）坑口から0～70m区間では、アーチ部から側壁部にかけて多数の斜め方向ひび割れ（写真-6）、あるいは天端部に圧ぎと思われる剥落が発生した（図-7、写真-7参照）。

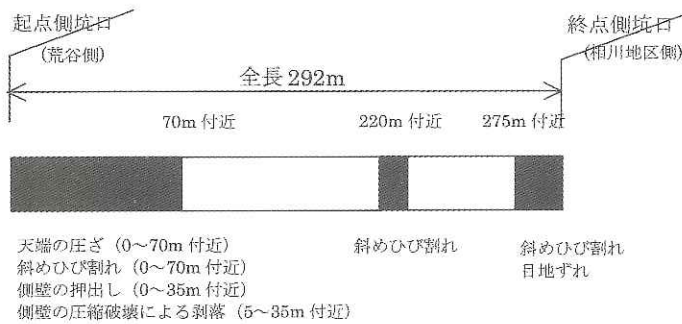
図-6 荒谷トンネルの全体被害状況図

荒谷トンネル（図-1中の番号17）は、延長292m、全幅7.6mの道路トンネルで、昭和52年に竣工した。施工方法は矢板工法、掘削工法は底設導坑先進掘削工法である。覆工厚はアーチ部600mm、側壁600mmである。トンネルの土被りは最大45m程度で両坑口に向かいなだらかに減少している。荒谷トンネルの全体被害状況を図-6に示すが、被害は両坑口付近に集中して発生した。

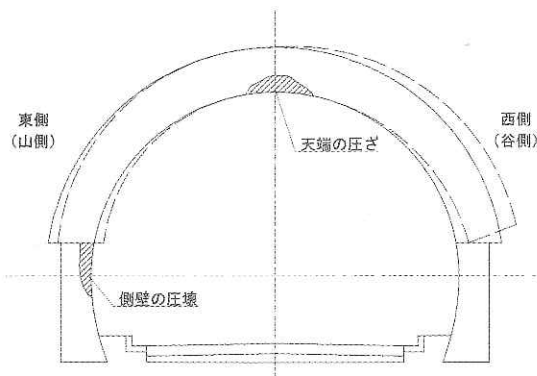
図-7 荒谷トンネル被害状況図
(起点側坑口付近)

また、側壁部の押し出しあるいは側壁部とアーチ部の水平打ち継ぎ目付近における圧縮破壊によるコンクリートの剥落が発生（図-7、写真-7参照）した他、横断目地部においても水平横方向に段差が確認された。さらに、舗装面にも複数のひび割れが発生した。

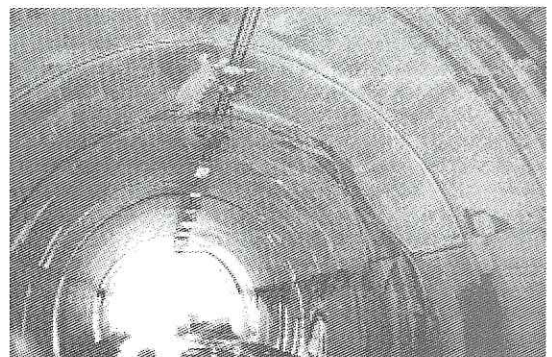
写真-7 荒谷トンネルの被害状況
(天端の圧ぎ、側壁部の圧壊)

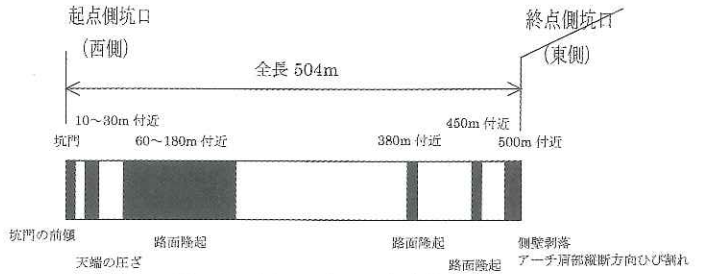
図-8 羽黒トンネルの全体被害状況図

羽黒トンネルの全体被害状況を図-8に示すが、被害は両坑口付近に集中して発生した。起点側（西側）坑口部では、トンネル南側の斜面崩壊に伴い坑門工にひび割れや目開き、段差などの大規模な変状が発生した。また、天端部に幅1.5m程度の連続した圧ぎが発生、アーチ肩部や側壁目地部では長さ十数mに及ぶ縦断方向のひび割れが発生し、コンクリート片の剥落がいたるところで発生した。中間部では坑口部より被害は少ないものの、アーチ部肩部に長さ数m程度の縦断方向のひび割れが発生し、側壁部では目地モルタルのはらみ出しや剥落が発生した。さらに舗装版においてもひび割れや目開きが確認され、連続的に50～100mm程度隆起した（写真-8参照）。終点側（東側）坑口部でも、トンネル背面の斜面崩壊で坑門工にひび割れや目開き、段差などの大規模な変状が発生した。また、アーチ肩部に十数m程度の縦断方向ひび割れが確認され、側壁部では目地モルタルのはらみ出しや剥落が見られた。さらに、舗装版においてもひび割れが密集し、500mm程度の隆起が確認された。

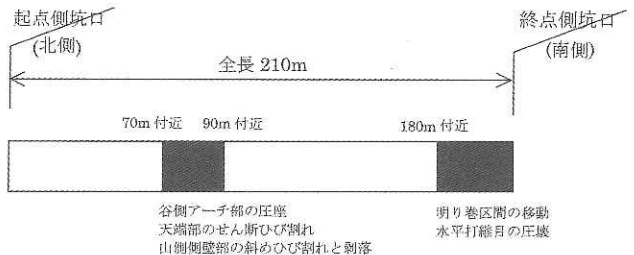
図-9 十二平トンネルの全体被害状況図

十二平トンネルの全体被害状況を図-9に示す。起点側（北側）坑口部付近は、他の区間に比べて変状は少なく、左アーチ部に縦断方向のひび割れが見られる程度であった。

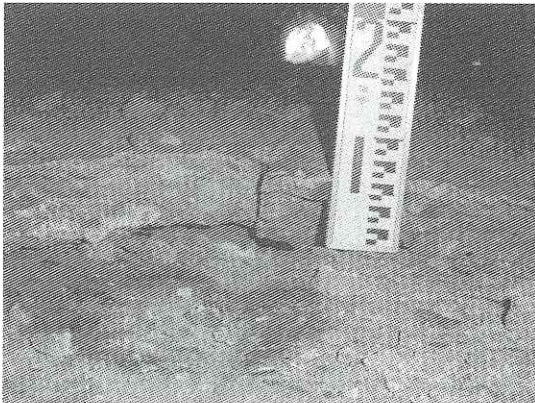
写真-8 羽黒トンネルの被害状況（舗装版の隆起）

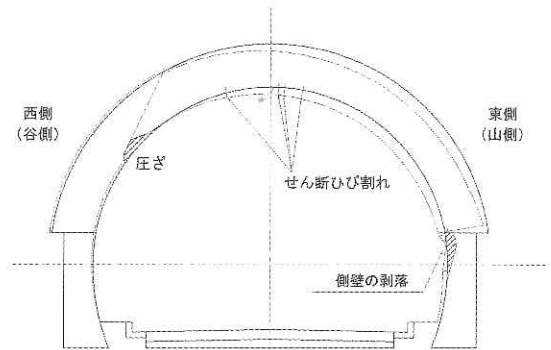
図-10 十二平トンネル被害状況図（起点側坑口から70～90m付近）

起点側（北側）坑口から70～90mの区間では、著しい変状が見られ、谷側のアーチ肩部に縦断方向の圧ぎが見られるとともに、天端部においてはせん断と思われるひび割れが亀甲状に入っており、山側側壁部には大きな剥落も発生した（図-10、写真-9参照）。また、舗装版に大きな開口も見ら

れ、山側の車線が約20mにわたり、50mm程度の浮き上がりが発生した。終点側坑口部においては、坑口より約20mの明かり巻き区間が折れるように谷側に移動するとともに、アーチ部と側壁部の水平打ち継ぎ目において圧縮破壊によるコンクリートの剥離が、アーチ部コンクリートあるいは側壁コンクリートに発生した。

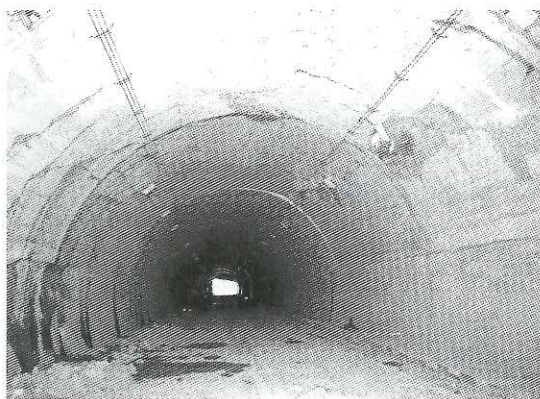
写真-9 十二平トンネルの被害状況
(アーチ肩部の圧ぎ、側壁部の剥落)
