## 道路橋に見るアルカリ骨材反応の実態

河野広隆\* 古賀裕久\*\*

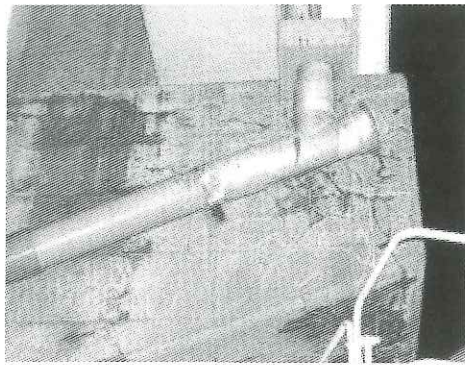
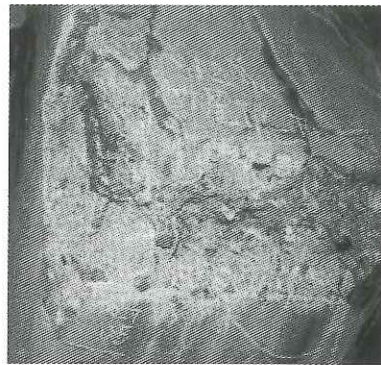
写真-1 補修必要と判定した事例

※橋脚張出し部の端部に幅5mmのひび割れがあり、内部の鉄筋が腐食しているので補修必要と判断した。

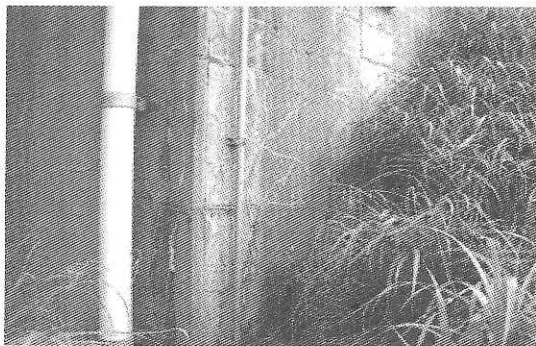
写真-2 経過観察と判定した事例

※ASRによるものと見られるひび割れが発生した橋台。端部に、幅2mmと比較的大きなひび割れがあった。しかし、はつり調査の結果、内部の鉄筋には腐食は発生していなかった。そこで、経過観察と判定した。
