# New Orleansにおけるハリケーン「カトリーナ」による高潮災害

田中茂信\*

\* Storm Surge Disaster in New Orleans due to Hurricane "Katrina"

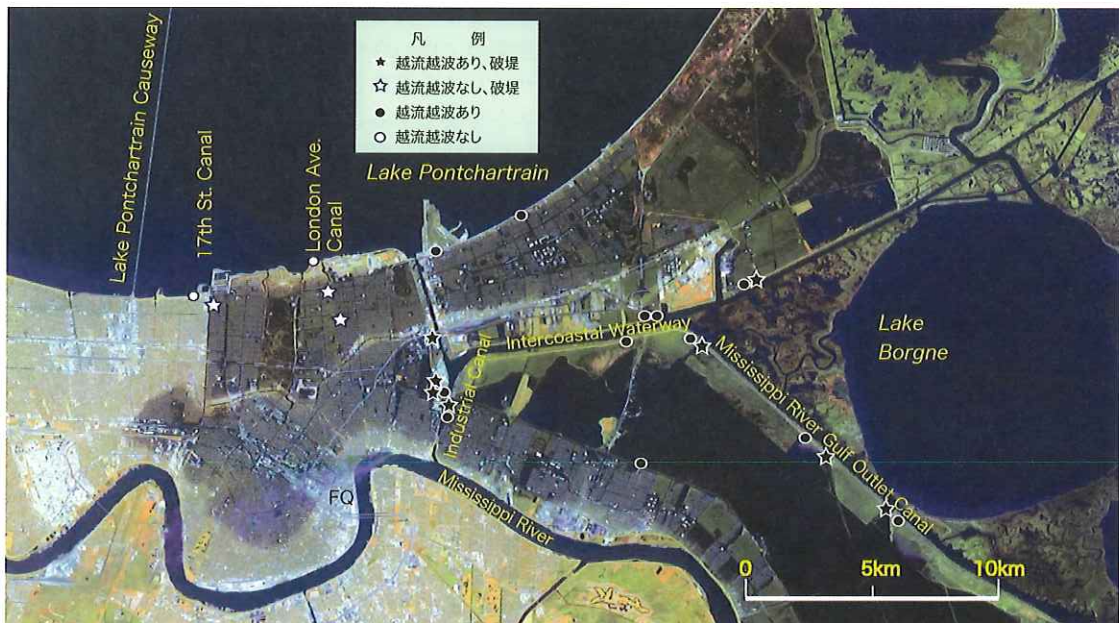
図-1 調査地点と被災概要（背景はルイジアナ州立大学提供の9月2日撮影衛星画像。黒い部分が浸水範囲）

図-1に今回調査を行った場所とその場所で高潮による越流越波の有無および破堤の状況を示す。背景画像の黒っぽい部分が浸水範囲である。ハリケーン「カトリーナ」はNew Orleansの約50km東方をほぼ南から北に進行した。カトリーナがNew Orleansの南方に位置していたときにハリケーンの反時計回りの風で引き起こされた高潮の影響を受け、東のBorgne湖で北のPontchartrain湖より大きな高潮が発生しており、これに接続するMississippi River Gulf Outlet Canal、Intercoastal Waterway、Industrial Canalの堤防で洗掘等のかんりの越流越波が発生した形跡が認められた。一方、Pontchartrain湖につながる17th Street CanalとLondon Ave. Canalでは破堤氾濫はあったものの越流した形跡は認められなかった。

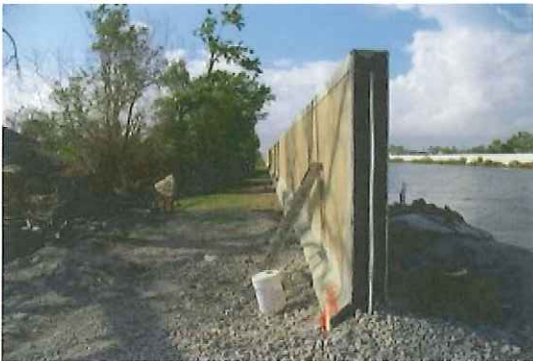
写真-1 破堤地点南側のI型 floodwall

Pontchartrain湖に向かって右側（以下、右岸と呼ぶ）が破堤している。写真-1は破堤地点に隣接して残存しているI型 floodwallである。矢板を floodwall の下部が包み込むようになっており、土堤天端の堤外側に設置されている。

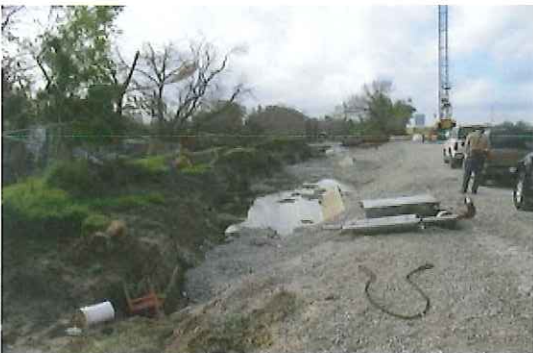
写真-2 水平に移動した堤防の一部と仮締め切り

これに加えて、写真-2に示すように堤防裏法肩にあったフェンスが10m余堤内側にみられることや破堤後に撮影された衛星画像から判断すると、越流越波による洗掘でI型 floodwallを支える断面が欠損して破堤したのではなく、堤体の一部がほぼ水平に滑って破壊したものと推定される。なお、低湿地の表層はピートが約1mあってその下に弱い粘土が存在していることおよび堤外水位が非常に高いことも堤防の安定上は厳しい条件となっている。写真-3に示すように破堤地点の堤内側は住宅が基礎だけになっている等被害が甚大である。

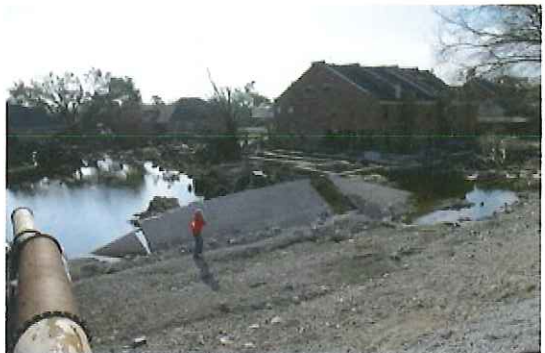
写真-3 破堤部堤内側の被災状況

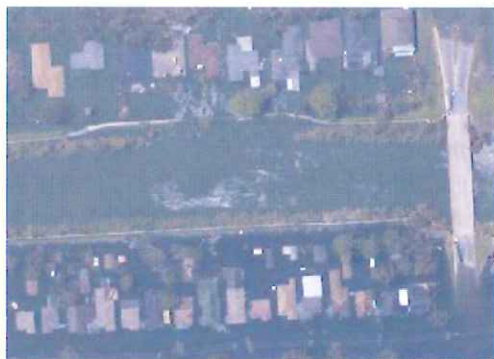
写真-4は8月31日に撮影された北側の破堤地点の衛星画像である。Floodwallが堤内側に移動または傾倒しているのがわかる。破堤地点の堤内

写真-4 北側左岸破堤地点のfloodwallの状況  
(8月31日撮影のNOAAの衛星画像)

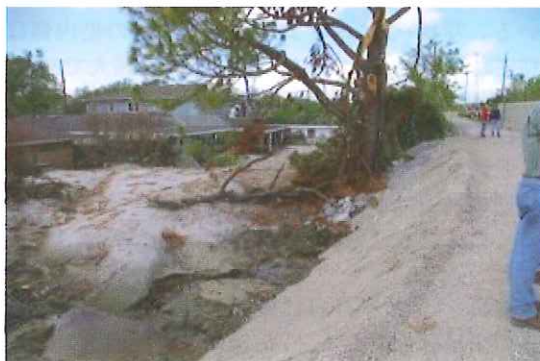
側には写真-5に示すように多量の砂の堆積が見られた。破堤地点対岸の堤防にはI型コンクリート壁から堤内側に30cm～50cm離れた所を中心に陥没が生じており、I型floodwallが堤内側に約5°傾いていた(写真-6)。外水位が高いので陥没孔の土堤天端下40cm程度の所に水面があった。法尻付近にガマが2カ所あり、1カ所は砂の噴出があり、もう一カ所の堤防から少し離れているものは膨らんでいるだけだった。陥没孔の見られた場

写真-5 北側破堤地点の被災状況と砂の堆積状況

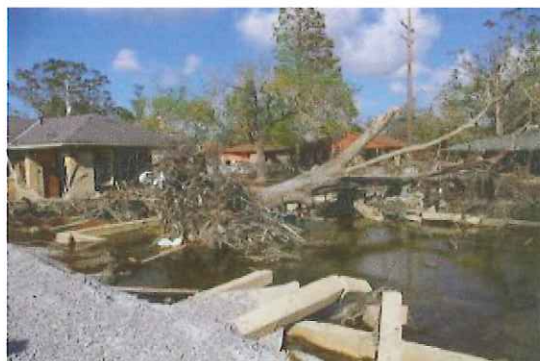
London Ave. Canalの南側の破堤地点は北側より被災規模が大きく(写真-7)、かなり大量の砂の流入をもたらしており、広い範囲に砂の堆積が見られた(写真-8)。また、破堤地点直近の家が押し流され道路の途中に位置していた。なお、仮締め切りは下部に大型土嚢と大きな礫を用いているため相当量の漏水が見られる。

写真-7 南側破堤地点の被災状況

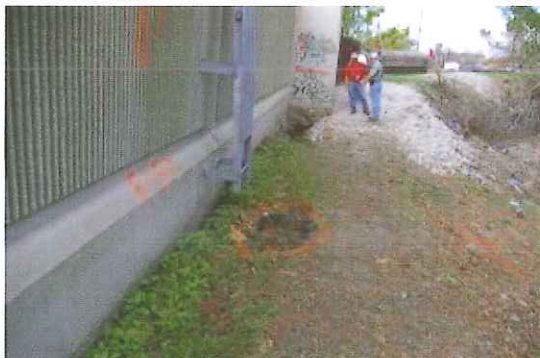
所の堤外側にはfloodwallが傾いたことが一因と考えられる幅50cm程度の水面が壁面に沿って連続して現れていた。

写真-6 傾いたfloodwallの堤内側に生じた陥没

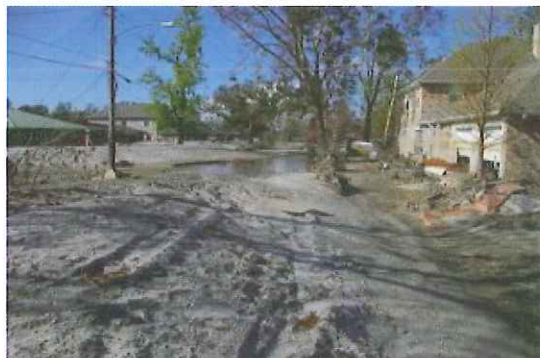
写真-8 南側破堤地点堤内側の砂の堆積状況

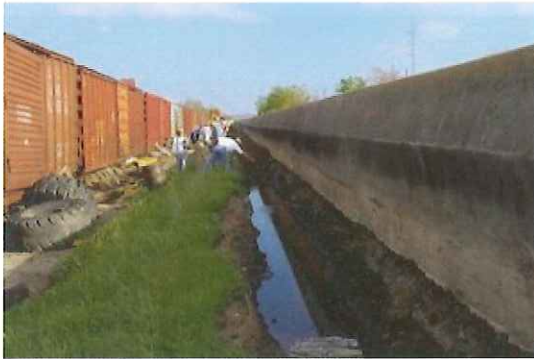
模で、越流越波による洗掘が写真-9のようにfloodwallの背後に溝状に見られるが、この構造で破堤しているのは1カ所である。他は土堤部分および写真-10に示す道路とコンクリートのfloodwallの接続部で破堤している。この写真で筆者が指し示している高さが二線堤を越える道路の路肩の接していた部分であり、コンクリートのfloodwallより低くなっている。今回はfloodwallをも越流越波するような高潮であったのでこの部分の越流越波は長時間に及びかつ単位幅流量もfloodwall部分より大きかったと考えられる。なお、この付近では

写真-9 越流越波により溝状の洗掘が生じた二線堤

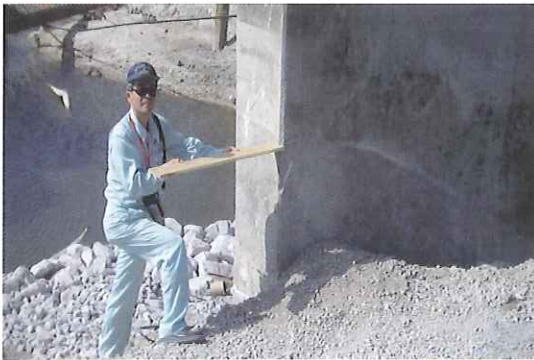
写真-10 コンクリートのfloodwallとそれより低かった道路との接続部の破堤状況

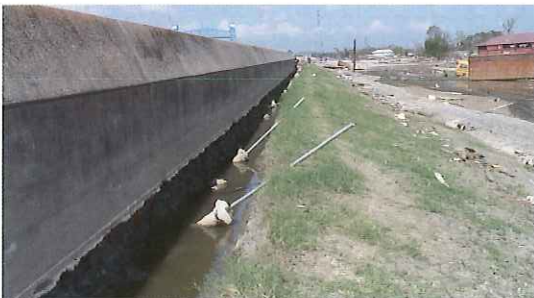
写真-11 コンクリートのfloodwall背後の洗掘状況

東側の破堤箇所は延長約270mで今回の調査の中で最も長く背後の住居への影響も深刻なところである。写真-11は破堤地点の南側のfloodwall背後が越流越波により洗掘されている状況を示している。洗掘深は1m余であり、越流越波によりフェンスが破壊され、支柱が等間隔で残っているがネット部分は法尻まで流されている。また、右手奥に破堤地点から堤内地に流入漂着したバージが見える。写真-12は破壊したfloodwallの鋼製矢板が破堤部分を中心に円弧状に広がっている様子を示している。写真-13は破堤地点背後の住居があった部分であり、他の破堤地点よりも住居の被害が大きい。

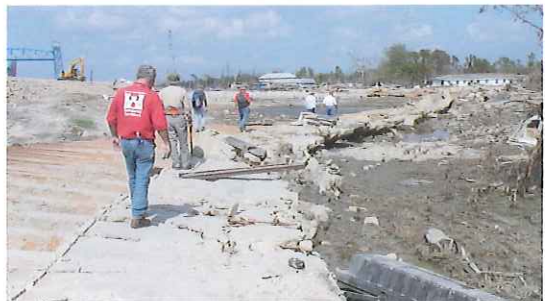
写真-12 円弧状に破壊変形したfloodwall

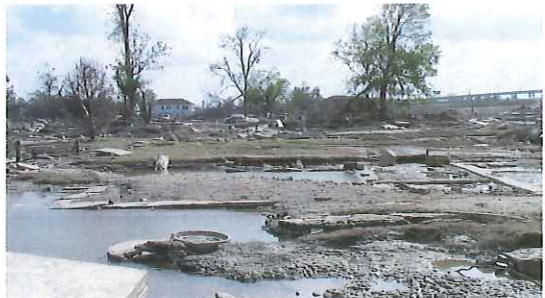
写真-13 破堤部分背後の住居跡

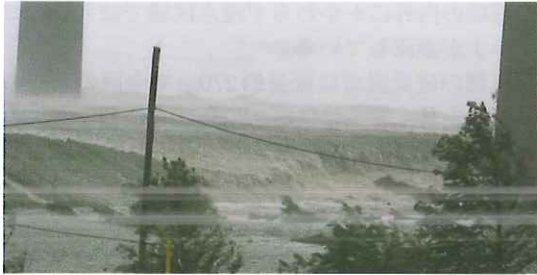
写真-14はIntercoastal Waterway北岸の堤防近くに立地している企業Entergy Corporationの発電プラントから撮影された高潮の越流状況であり、左手奥と右手前は橋脚である。この企業の社員によると高潮の越流は5時間程度継続したとのことであったが、堤防天端はほとんど影響を受けておらず写真-15に示すように裏法の下部が侵食されている程度であり破堤は免れている。

写真-14 Intercoastal Waterway aterway北岸堤防を越流する高潮(Enter Energy gy Corporation提供)

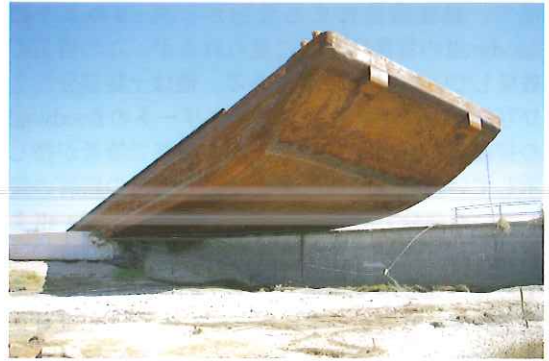
写真-17 堤防上に漂着したバージ

floodwallの高さが異なっている。左側のfloodwallの一部が破壊されているが、破堤には至っていない。このGateのすぐ南側で矢板が破壊し堤防の機能を全く失っているが、土堤は相当の越流越波を受けているにもかかわらず断面の部分的な欠損で済んでいるものが多い。

写真-17はMRGOに沿うBayou Bienvenue Gateすぐ北側の堤防に乗り上げたバージである。ここでもバージの左側と右側でコンクリート

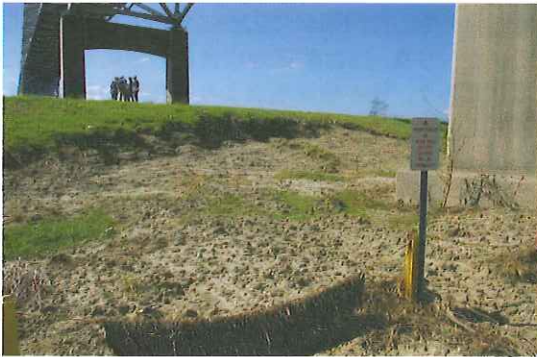
写真-15 越流により侵食された堤防裏法下部

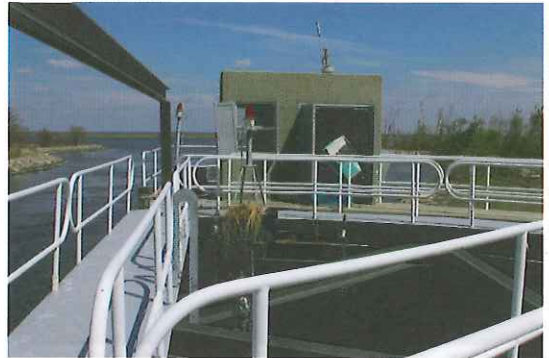
写真-18 Bayou Dupree Gateの損傷

写真-18は今回の調査の中で最も南東に位置するBayou Dupree Gateであり、奥にMRGOが左右に延び、その奥にBorgne湖とつづいている。写真中央の操作小屋の中に設置してあった発動発電機がドアを開けた所まで移動している。この部分のゲートの天端が海拔約5mであり、小屋の中の痕跡が1.6m程度であったので高潮が海拔6.6mまで達したことになる。わが国で戦後最大の被害をもたらした伊勢湾台風時の名古屋での最高潮位がT.P.3.9mであるので、今回の高潮がいかに大きいかかわかる。しかし、これはハリケーンの進行方向の左側であったのでこの程度で済んでいる状況であり、進路東のBiloxiではもっと大きな高潮に襲われている。

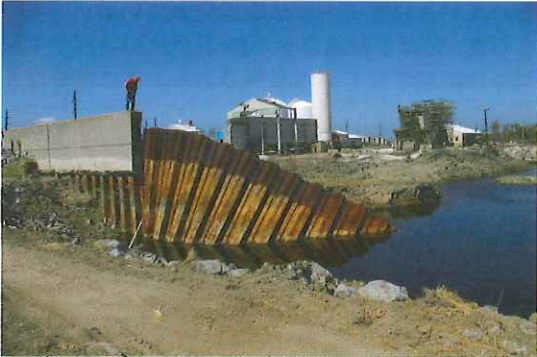
写真-16は上記地点から5km余東の地点で矢板部分が破壊されている事例である。この部分は左

写真-16 構造物の高さが異なる部分での破堤

から右に向かって、矢板にコンクリートキャップを施したもの、矢板のみ、土堤となっているが矢板のみの部分が一番低く、土堤が一番高くなっている。高潮はコンクリートキャップをほんの少し越えた程度であったが、これより60cm程度低い矢板のみの部分では相当量の越流越波が発生し、背後の侵食によって矢板部分が不安定となり決壊したものと思われる。
