橋面アスファルト舗装の変状とRC床版の疲労

田中良樹* 村越 潤**

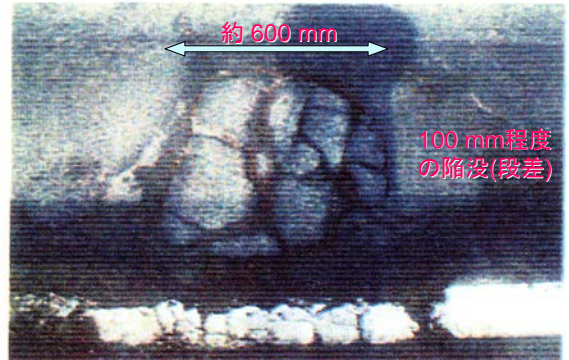
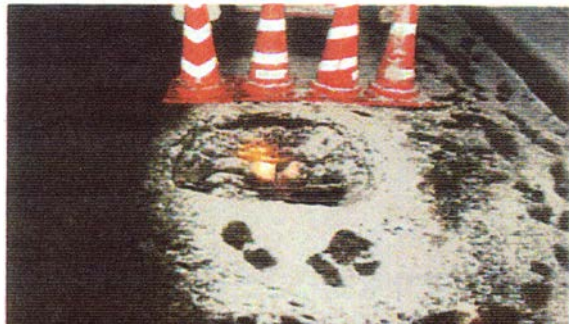
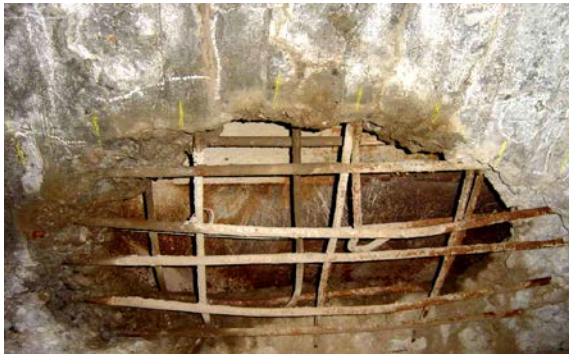
写真-1 RC床版の抜け落ち(上:抜け落ち5日前、中:抜け落ち直後の路面、下:鋼板による応急処置後の床版下面)

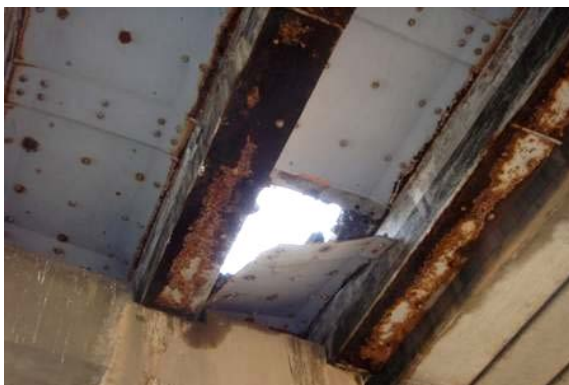
写真-2 鋼板接着補強されたRC床版の抜け落ち

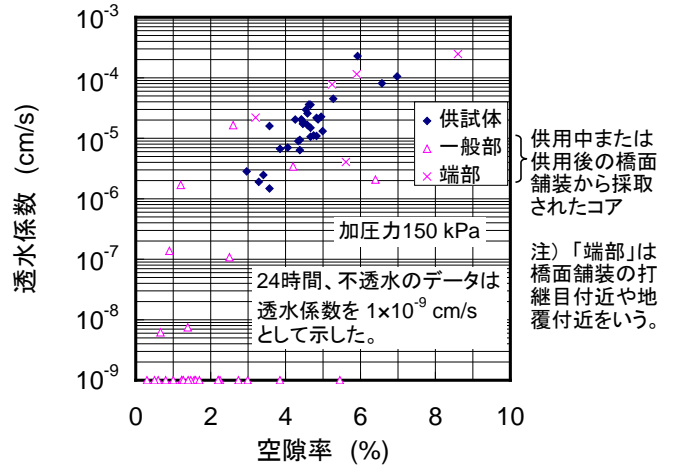
図-2 アスファルト混合物供試体及び実橋の橋面アスファルト舗装から採取されたコアの空隙率と透水係数(データは文献5)、6)による)

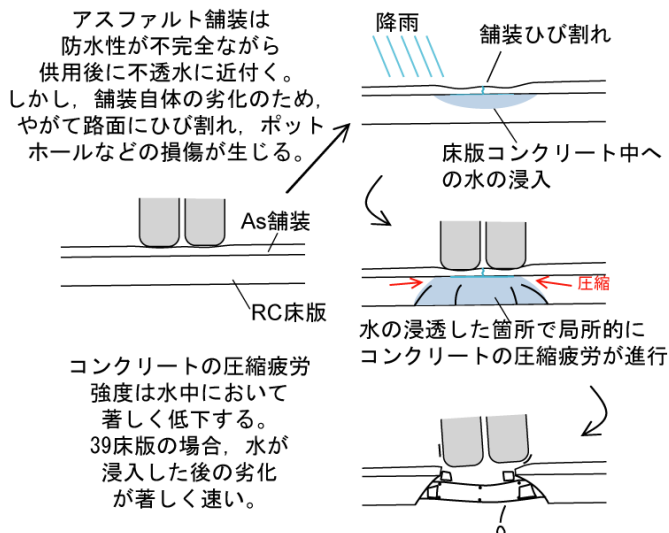
図-1 舗装損傷先行型のRC床版の疲労イメージ

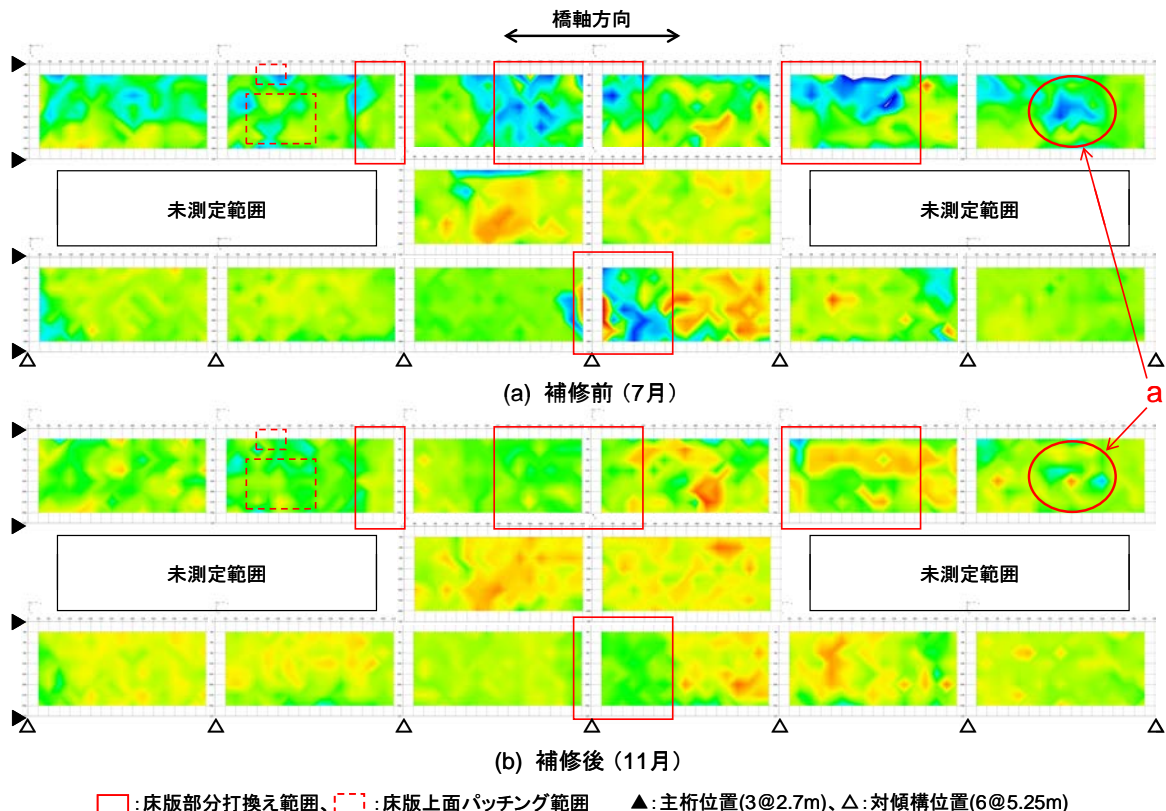
□:床版部分打換え範囲、[]:床版上面パッチング範囲 ▲:主桁位置(3@2.7m)、△:対傾構位置(6@5.25m)

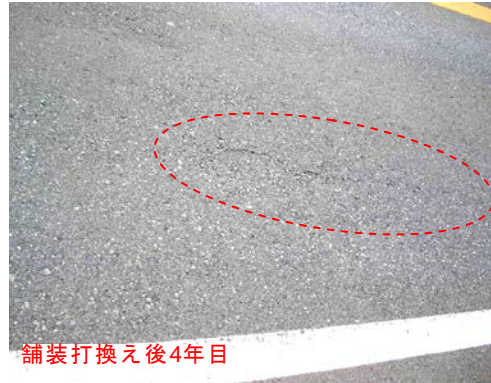
なお、わずか4年でa点のみに舗装のひび割れ

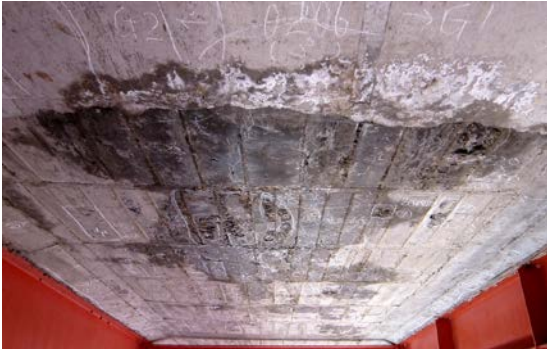
写真-5 S橋a点における床版打換え前の床版下面
(舗装打換え後6年目、2月末)

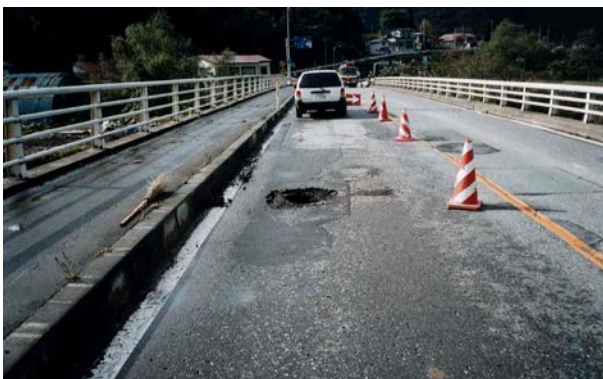
写真-6 床版抜け落ち部周囲の路面状態⁶⁾

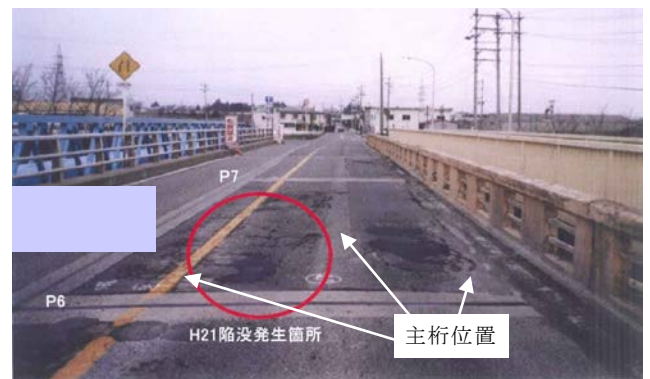
写真-8 RC橋(3主桁)の橋面舗装の劣化事例
