下水道露出配管の耐候性

橋本 翼* 深谷 渉** 横田敏宏***

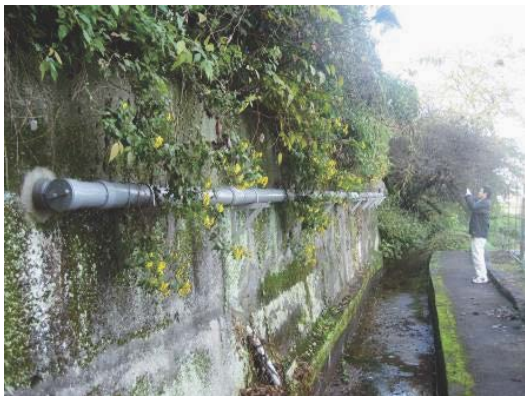
写真-1 クイック配管（露出配管）

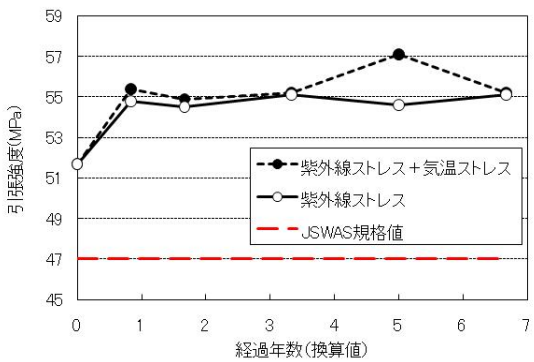
(a) 新管

図-1に促進試験の結果を示す。図-1(a)の通り、紫外線を照射しない供試体（照射時間0hr）に比べ、紫外線を照射した供試体では引張強度が増加した。経過年数による傾向はほぼ横這いとなっており、経過年数による強度への影響は少ないと考えられる。なお、新管（図-1(a)）と露出管（図-1(b)）で引張強度に差が生じているが、これは試験に用いた供試体が異なることから、初期強度による違いが現れたものと推察される。

紫外線と気温の2つのストレスを与えた場合においては、全体的に見ると紫外線ストレスのみを与えた場合と大差ないことから、引張強度は紫外線ストレスによる影響を支配的に受けるものと考えられる。

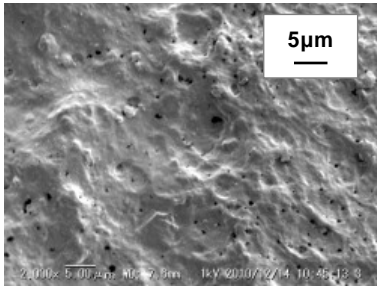
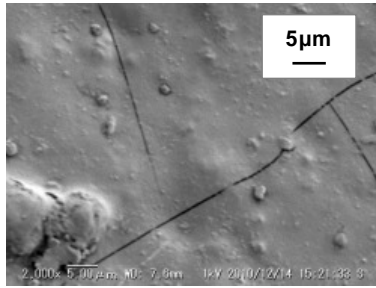
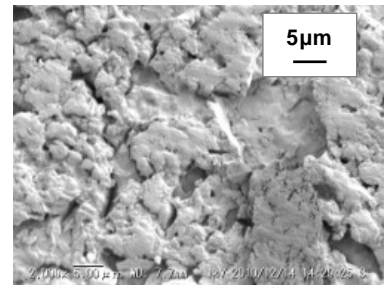
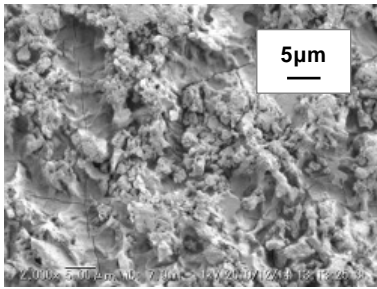
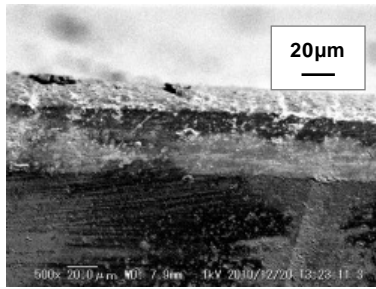
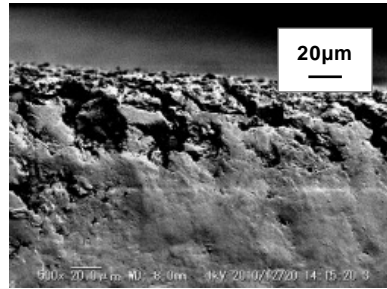
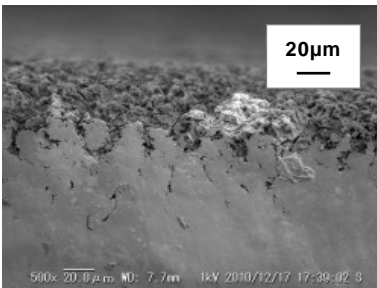
図-2(a)～(g)に紫外線照射時間の異なる試験片の観察結果を示す。表面観察では1000hr照射で亀裂状様相が見られ、1500hr照射を越えると細かい剥離（表面劣化組織の浮上がり）も見られる。これらはチョーキング（白亜化現象）によるものと考えられる。断面観察では1500hr照射を越えると微細な劣化が見られるが、2000hr照射で深さ40μm程度までの劣化となっており、劣化は照射表面近くに留まると考えられる。

(a) VU ブランク品(表面)

(b) VU 1000hr照射*1(表面)

(c) VU 1500hr照射*1(表面)

(d) VU 2000hr照射*1(表面)

(e) VU ブランク品(断面)

(f) VU 1500hr照射*1(断面)

(g) VU 2000hr照射*1(断面)

引張強度の増加（硬化）によって塩化ビニルの材料特性である弾力性が低下し、さらに、顕微鏡観察で見られた表面劣化が応力集中の要因となり、耐衝撃性が弱くなると考えられる。紫外線劣化が懸念される箇所に配管する場合は、管防護等の対策の検討が必要であるといえる。

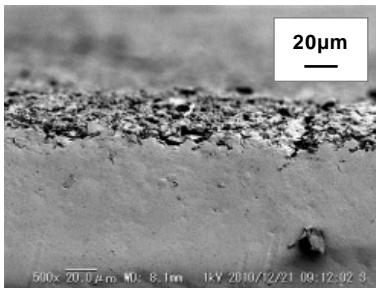
気温ストレスの有無が異なる2つの試験片の断面観察結果を図-2(g)(h)に比較する。表面観察では気温ストレスの有無に伴う劣化程度の大きな差異は見られなかったが、断面観察では気温ストレスが負荷されている方が深くまで劣化している様子が見られた。気温ストレスにより劣化が促進したと考えられる。

(h) VU 2000hr照射*2(断面)

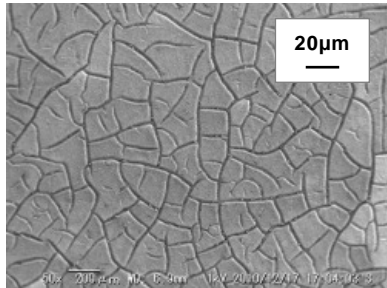
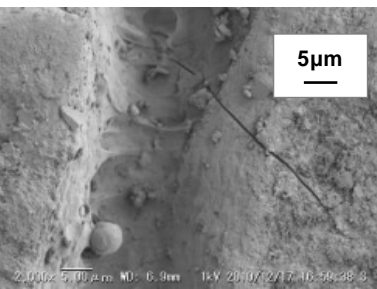
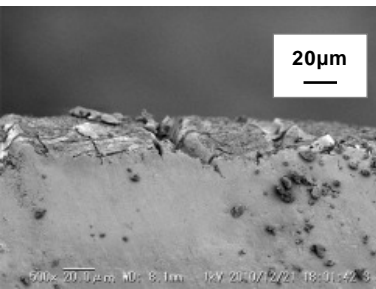
図-2(i)～(k)に約15年屋外曝露管の観察結果を示す。管表面には表面劣化に伴う亀甲状のひび入りが全体的に見られ、更にその中に小さな亀裂状様相が見られた。断面観察では鋭いひび入りが見られ、紫外線照射2000hrのものよりも紫外線劣化がさらに進行しているものと考えられる。

(i) VU 15年屋外曝露(表面)

(j) VU 15年屋外曝露(表面)

(k) VU 15年屋外曝露(断面)

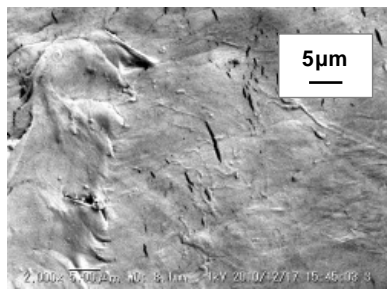
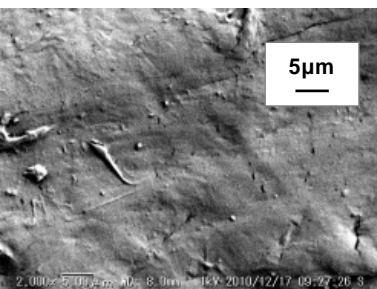
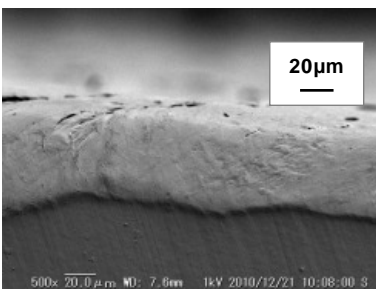
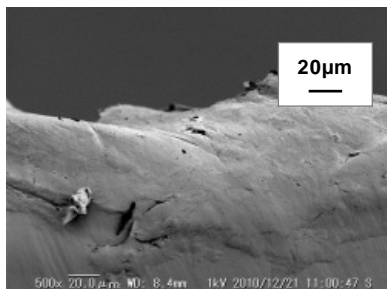
図-2(l)～(o)に紫外線照射時間の異なる試験片の観察結果を示す。紫外線照射による明確な劣化が見られず、紫外線の影響を余り受けていない。

(l) PE ブランク品(表面)

(m) PE 2000hr照射*1(表面)

(n) PE ブランク品(断面)

(o) PE 2000hr照射*1(断面)
