特集：東日本大震災の津波災害とその復旧復興にむけて

津波による堤防等河川管理施設の被害

A report on the field survey of the damages to flood control facilities by the tsunami induced by the 2011 off the Pacific coast of Tohoku Earthquake

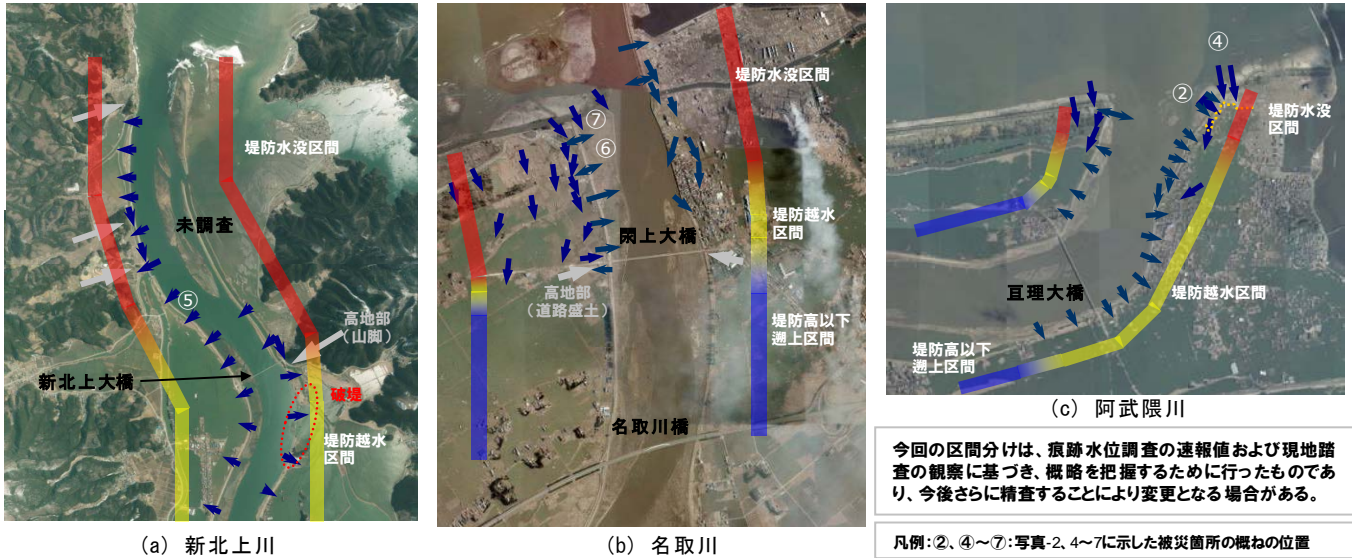
写真-1 各河川の津波遡上状況（空中写真は国土地理院²⁾ から引用）

名取川、新北上川、阿武隈川の下流部の空中写真²⁾に津波遡上の流向（写真上の矢印）と遡上状況区分（図-3参照）を併記したものを写真-1に示す。なお津波遡上の流向は、空中写真から判読した電信柱の倒伏方向または現地踏査で確認した植生倒伏や天端舗装の剥離・流送方向等から推定している。これら写真と図-2に示した痕跡水位から、津波遡上状況について以下のように整理できる。

これに該当する代表例として、名取川左岸および新北上川左右岸が挙げられる。名取川の場合には関上大橋の道路盛土、また新北上川の場合には山脚部が堤防近傍まで接近している箇所（山脚が堤防には接続せず、間に水路が通っている）である（写真-1(a),(b)に灰色矢印で示した）。

新北上川の場合、山脚部より上流では堤内側へ越水する堤防越水区間となった。右岸側ではこの区間内において約400mにおよぶ破堤が生じた。なお、山脚部より上流において堤防に隣接する水路に沿って遡上してきた津波が氾濫したと推察される様子（左岸側河口から3番目の灰色矢印の地

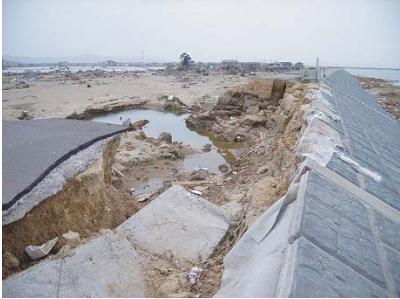
これに該当する代表例として、阿武隈川右岸の河口から約1kmの範囲（湾曲部より下流の範囲）が挙げられる。この範囲では堤防水没区間においても、写真-2に示すように川側から越水によるのり面崩壊とのり尻での落堀形成が生じていた。また、堤防天端に設置されたパラペット上の金属製手すりには、川側からの越水を示唆する植生の集積や流送物の衝突によると推察される変形が見られた。さらに、一部パラペットが倒壊し、堤内側に流送されていた³⁾。以上の状況から、こうした区間では川側からの越水が卓越する場合があると推察される。

堤内側への越水流れによると推定される堤体の侵食や基礎地盤の洗掘(落堀)は、写真-2に一例を示したように堤体断面を大きく減じるものがあることから、破堤に次いで程度の大きな被災の一形態と考えられる。これら堤防天端を切り欠く程度(表-1の凡例で赤およびオレンジ区分)の侵食が生じた地点では、痕跡水位から堤防天端で最大1m程度またはそれ以上の冠水が生じたと推察される。図-1に示した津波遡上時の水位変動に見られる急激な水位上昇、および河道内の津波遡上が堤内に先行して生じることを併せて考えると、上記した冠水深に近い越流水深での堤防越水が生じていたと考えて良いであろう。このような強い越流を受けながら破堤に至らなかった要因については、痕跡水位や越水時を捉えた写真などに基づいて推定される津波越水の状況から、図-4に模式的に示すような堤内側の水位の急上昇が考えられる。

また阿武隈川の場合(写真-2)、河口にごく近いため、海岸堤防を越えて遡上してきた津波によって、堤内側の水位が急上昇した可能性が考えられる。

写真-2 越水による侵食・落堀 (阿武隈川)

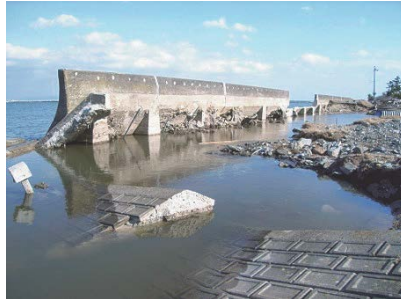
隅角部とその周辺(写真-4)、②特殊堤区間(写真-3)、および③河道が湾曲している等のため河口から遡上してくる津波に対して川側のり面が向かい合う形になる区間(写真-1(a))に位置していた。

写真-3 特殊堤の破堤 (鳴瀬川)

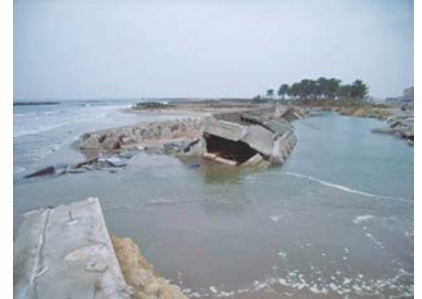
破堤に至った地点は、「堤防水没区間」または「堤防越水区間」に分類される津波遡上が生じた区間であり、かつ①河口部の海岸堤防と接続する

写真-4 海岸堤防との接合部での破堤 (阿武隈川)

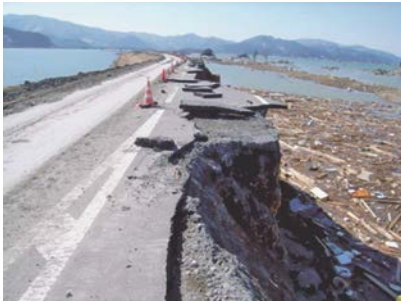
新北上川の場合(写真-5)、氾濫原は山間の平地であり、そのため堤防から山地斜面までの距離、すなわち平地の幅が狭いこと(特に下流側の山付部近傍)、そこに大きな越流水深での大量の越水が急激に生じたため、さらに堤防際の水路を遡上してきた津波の氾濫がそれに加わったため、堤内地の水位が急上昇したと考えられる。この様子は津波の堤防越水開始から堤内地が浸水していく状況を時系列的に撮影した写真³⁾から確認できる。

写真-5 越水による侵食・落堀 (新北上川)

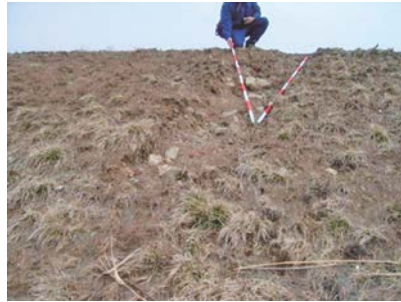
写真-6 川側への越水による損傷 (名取川)

なお、堤内側から川側に越水した区間 (名取川 (写真-6)) では、川側のり面に越流に伴う損傷が見られた。ただし、損傷はのり肩部など堤防上部で顕著であり、落堀は見られないまたは不明瞭で

あった。この理由としては、河川内の津波遡上が堤内側より先行して生じるため、堤内側からの越水が生じる段階では川側ではある程度水位が上昇しており、これが図-4と同様に越水を減勢するウォータークッションとしての効果を発揮したためと推察される。以上より、越流によるのり面侵食の被災 (破堤を含む) について検討するにあたって、津波遡上に関わる事項として「越流水深の大きさ」、「堤内側のり尻の水深 (ウォータークッションの効果)」、「越流の継続時間」について着目し、比較することが重要であると考えられる。

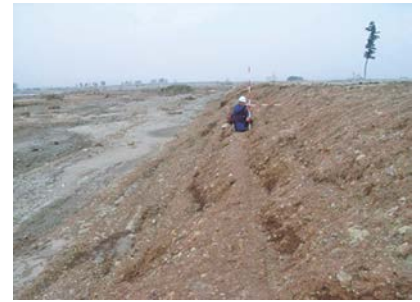
写真-7 遡上流による植生剥離・侵食 (名取川)

津波が遡上する際の流れの作用による土堤川側のり面の損傷で最も著しいものは、全面的に植生が剥離し、堤体土まで侵食が及んだものである(名取川(写真-7))。しかし、3.2の越水による侵食に比べると概して侵食の程度は軽微であり、川側からの侵食によって堤防断面が著しく減じた地点は見られなかった。植生の剥離は、堤防水没区間で多く見られ、堤防高以下遡上区間ではほとんど生じていなかった。前者は河口に近いためある程度流速が速く、その継続時間も長めである箇所であったためと推察される。

このような機構を考慮すると、津波遡上のようにある程度流速が速い場合でもその継続時間が短ければ、植生によって十分に侵食防止が可能であると考えられる。写真-7に示した名取川の左岸地点では、その条件を越えて植生が全面的に剥離したと考えられるが、堤体が溝状に凹んだ程度の比較的軽度の侵食で留まったのは、のり面が粘着性を有する材料で構成されていたことから、流水に対して耐侵食性を発揮したためと推察される。
