津波による建築物の被害

国土交通省国土技術政策総合研究所 独立行政法人建築研究所 津波被害調査班*

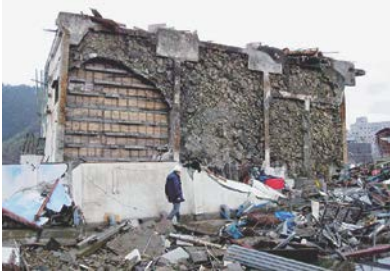
転倒した建築物ではほとんどの建築物で原位置からの移動を伴っており、大きな浮力が働いていたと推定される。実際に、移動して転倒した建築物では、地面などに引きずり痕跡が無く、隣地コンクリートブロック塀(約2m)を壊さずに乗り越えたと思われる事例(写真-3)もある。これらは、浮力により浮き上がったものと思われる。一方で、複数の同形状の2階建て集合住宅が転倒した調査地域では、一部の建築物が流失し、移動先が分からない事例があった。この場合は、浮力に加えて非常に大きな水平力が作用したものと思われる。

写真-3 塀を乗り越えた2階建て建築物

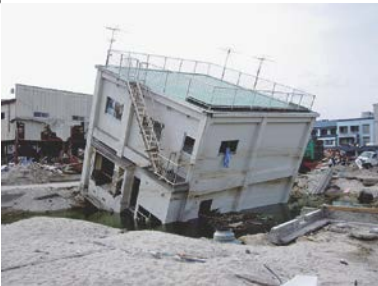
津波作用時に、建築物の隅角部等に強い水流が発生し、洗掘による大きな穴が明けられた跡が多く見られ、直接基礎の建築物で、洗掘による穴に建築物が倒れ込み大きく傾斜した事例も見られた(写真-4)。

写真-4 洗掘による2階建て建築物の傾斜

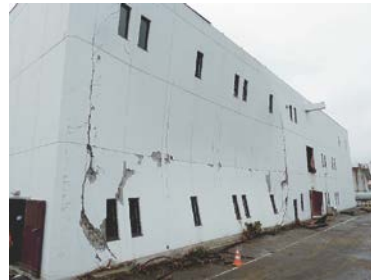
グル配筋に見られ、ダブル配筋された耐震壁には見られなかったが、2階の床が無く支持スパンが10mを超える厚さ300mmの耐震壁が外側からの津波波圧により内側に大きく湾曲している事例があった(写真-5)。ただし、同一の建築物でも2階に床があり支持スパンが大きい部分では、耐震壁が湾曲する被害は見られなかった。

写真-5 床を持たない連層壁の面外破壊

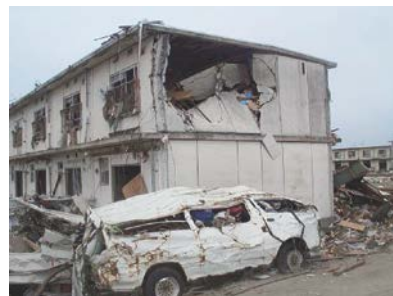
漂流物の衝突による被害は、窓や天井材など非構造部材の脱落を引き起こしたものがほとんどだった。躯体への明確な被害は多くはなかったが、集合住宅の連層壁において衝突により生じたと思われる開口や脱落の事例も見られた(写真-6)。

写真-6 漂流物の衝突による壁脱落

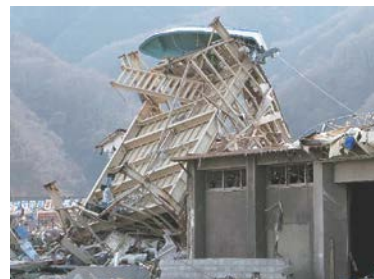
典型的な被害例としてまず挙げられるのは、S造の露出型柱脚部においてアンカーボルト、ベースプレート、柱とベースプレートとの溶接部の破断により、建築物が移動・流失する被害である(写真-7)。

写真-7 柱脚部アンカーボルトの破断により転倒・移動したと思われる建築物

敷地には基礎と柱脚部の一部が残されているが、建築物自体は敷地外へ移動して行方が分からないような状態のものが多い。

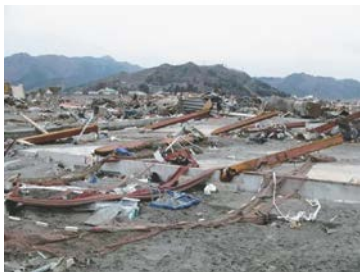
比較的多く見られた被害事例として、1階又は2階の柱頭接合部での破壊により建築物が移動・流失したものが挙げられる。根巻き*や埋め込み柱脚などで柱脚部の耐力が大きい場合にこのタイプの破壊になると考えられる。敷地には基礎と1階（又は2階まで）の複数の柱が残され、建築物の行方を示すかのように同じ方向へとなびいている事例がみられた(写真-8)。

下フランジが取り付くダイアフラム*と1階柱との溶接部で破壊することで柱の断面が露出している事例が多く、また、2階床レベルの梁であるH形鋼のフランジが引き裂かれていたもの等もあった。1階柱の柱脚付近の変形状態等から推定すると、残された柱の傾きと同程度まで1階が大きく傾いた後に、1階柱に引張力が作用するようになって、1階柱頭接合部で破壊が生じたと考えられる。

写真-8 1階柱がなびくように残存

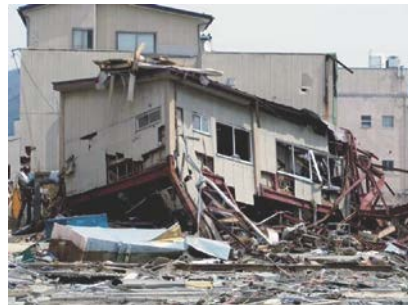
構造躯体が崩壊した被害例としては、2階建てS造の1階部分が層崩壊した事例(写真-11)、沿岸にある倉庫の部分的崩壊の事例、が見られた。

写真-11 2階建てS造の1階の崩壊

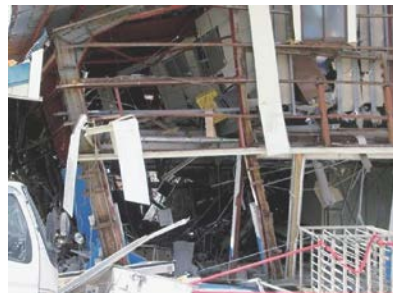
構造躯体のみが残存するS造では若干の傾斜が確認されるものも多い。特に山形ラーメン架構では大きな残留変形を生じながらも倒壊には至らなかった例が見られた(写真-12)。

写真-12 傾斜した山形ラーメン架構

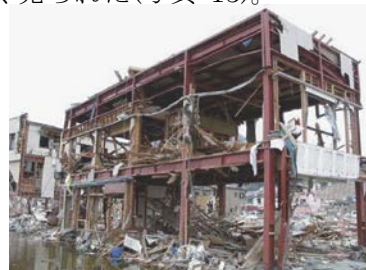
ALC版等の外装材がほぼ全面的に破壊、流失し、構造躯体としてのS造骨組みが残存している例が多く見られた(写真-13)。

写真-13 残存する2階建てS造

早期の外装材流失により、構造躯体に作用する外力が小さくなったことが残存の要因として考えられる。残存構造躯体には若干の傾斜や津波作用面での部材変形、漂流物衝突によると思われる局

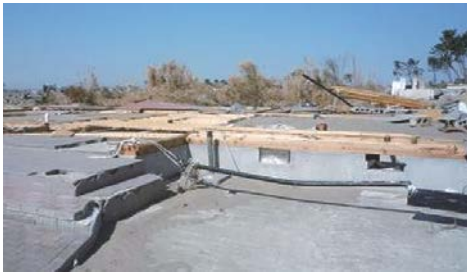
木造建築物の津波による被害形態は最大浸水深が大きく関係していると考えられる。最大浸水深が4m程度以上（＝木造住宅では2階床高さ以上に相当）の場合、2階建までの木造建築物で残存している例はほぼ皆無であった。被害形態としては基礎と土台のみを残し上部構造が流失(写真-14)、あるいは土台も流失し基礎のみ残る例などが多数確認された。

写真-14 上部構造が流失し土台が残った例

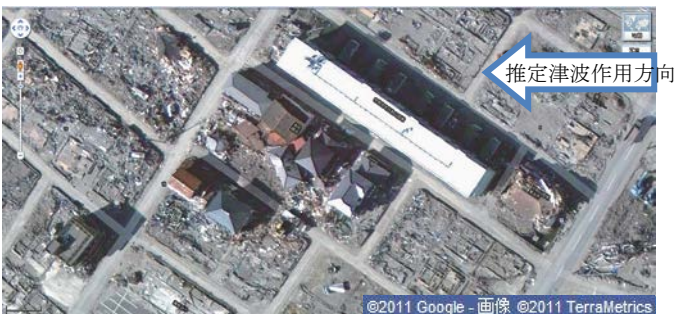
最大浸水深が2～4m程度の場合、一部の木造建築物で残存している事例が確認された。津波の作用面の前方に流失を免れた建築物等がある場合、背後の木造建築物の残存事例が見られた。流失を免れた建築物により、作用する津波波力が大きく軽減されたためと考えられる（写真-15）。

写真-15 残存建築物の背後の残存例

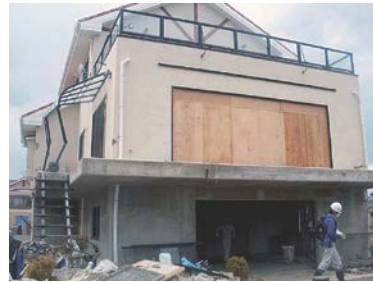
このほか、1階がピロティ構造など、津波の作用方向に対して、又は平面全体を通して開口が多いために津波波力が軽減されたと考えられる例や、津波の作用方向に面する建物隅部の柱および外壁面を流失しつつも、残存する事例が確認された。また、1階をRC造等とした立面混構造では、残存している事例が複数確認された（写真-16）。

写真-16 1階RC構造の例
