# 斜面崩壊検知センサーによる表層崩壊の検知について ～石狩川上流における事例～

西村 義\* 幸田 学\*\* 山口昌志\*\*\* 武澤永純\*\*\*\*

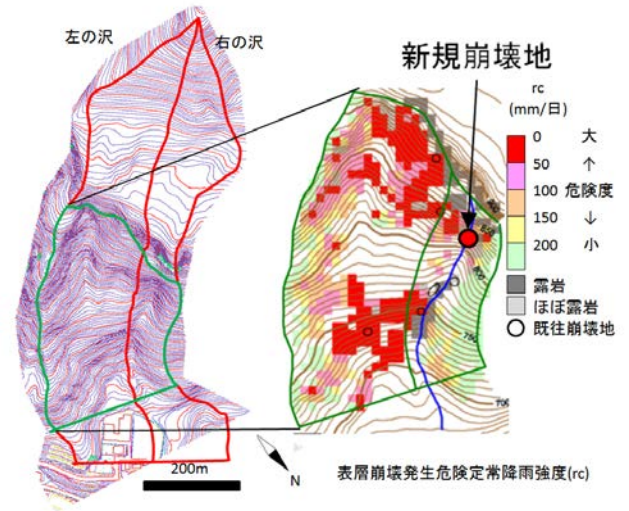
図-3 H-SLIDER法による表層崩壊発生危険度評価結果

図-3に表層崩壊危険度評価結果(表層崩壊発生危険度定常降雨強度)の平面分布を示す。表層崩壊発生危険降雨強度は、図中においてその分布を50mm/日間隔で示しており、値が小さいほど危険度が高いことを示す。図-3では、50mm以下を赤で示した。観測対象溪流は右の沢と左の沢に分かれており、今回表層崩壊を検知したのは、既往崩壊地が確認できた右の沢である。

既往崩壊地は右の沢で確認できる一方、評価結果は左の沢の危険度が高い傾向が見られる。rc(表層崩壊発生危険度定常降雨強度)の値は相対的な表層崩壊の発生危険度を示す指標であるため、評価結果は潜在的な崩壊発生の可能性(ポテンシャル)を示していることから、左の沢の土砂移動も今後注視する必要があると考えられる。今回検知した斜面崩壊は右の沢の標高830m付近の谷筋であり、危険度評価が高い箇所(図-3の赤丸)であった。このことから、解析結果が妥当であったことが分かった。

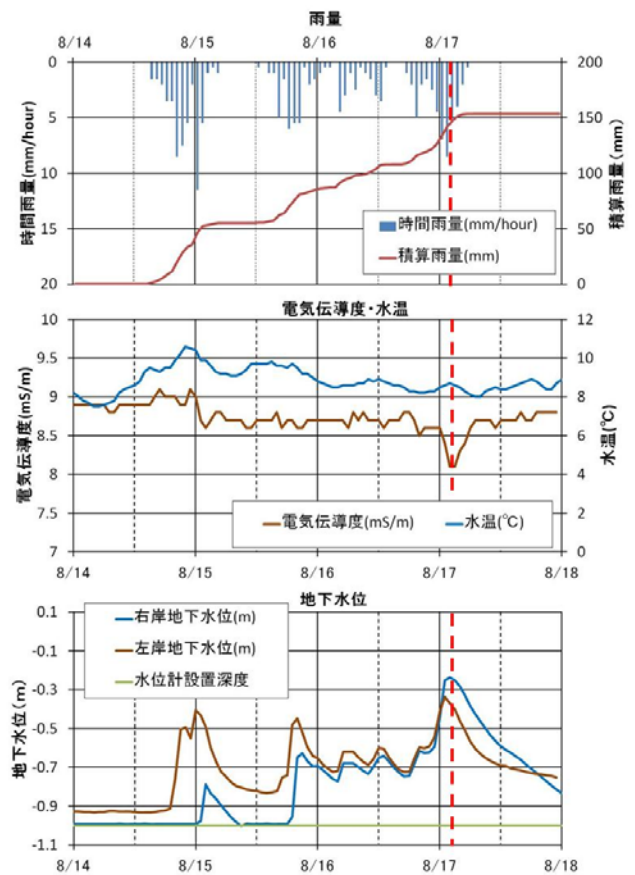
図-5 崩壊発生時の降雨・地下水位・電気伝導度・水温 (赤色破線が崩壊発生時刻)

崩壊発生当時の水文観測データを図-5に示す。雨量データをみると、8/14の午後から断続的に降雨が始まり、5回程度のピークを経て降り終わりの8/17午前までに連続雨量150mm超と、当地区では比較的大きい降雨を記録している。降雨強度としては、降り始めに生じた時間雨量11.5mmが最も大きく、2番目に強い時間雨量は崩壊発生直前の8.5mmの時間雨量であり、崩壊発生までの積算雨量は142mmであった。地下水位は、降雨と連動しており、右岸側・左岸側ともにピーク値を示した時点で崩壊が発生した。また、電気伝導度については崩壊発生直前に値の低下が認められた。水温からは、崩壊発生時の変化や特徴は見え

以上、雨量・地下水位・電気伝導度の観測データを総括すると、3日間程度の断続的な降雨により土壌が湿潤状態になっていた状態に、比較的強い強度の雨量が与えられ、地下水位が上昇したことにより崩壊が発生したと考えられた。

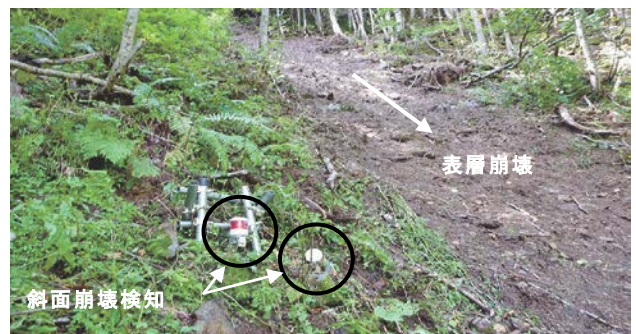
図-6 崩壊検知状況

表層崩壊は対象溪流上流の柱状節理下方にて平成23年8月17日2時頃に発生し、崩壊幅は約5m、崩壊深は推定0.5～1mである。崩壊土砂は溪床堆積物を巻き込みながら50m程度流下し、地下水位計および土壌水分計が設置してある遷緩部に堆積した。堆積幅は約5～10m、堆積厚は1～1.5mで、径1m前後の比較的大きな礫および倒木を含み、150～200m<sup>3</sup>程度の土砂量と推定された。

表層崩壊を検知したセンサーは崩壊土砂の流下区間右岸側に設置されているNo.7、30、31のセンサーで、No.7は原位置における斜面崩壊の検知、No.30、31は崩壊土砂の流下を待ち受けて土砂移動を検知する目的で設置したものである。崩壊発生後の現地確認で、No.7、30は転倒しておらずNo.31は転倒し土砂を被っていたことから、前者は崩壊土砂が流下する際の振動、後者は崩壊土砂の衝突の衝撃により表層崩壊の発生を検知したものと考えられる。
