インド洋に位置するMauritiusの海岸踏査

宇多高明* 酒井和也**

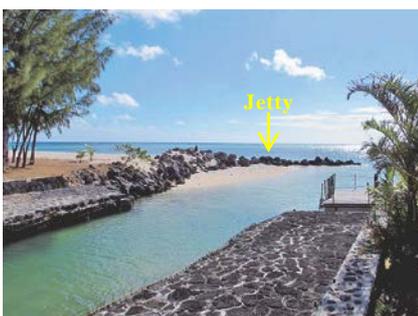
図-1に示したように、北向きに伸びた砂嘴の付け根には半島東側のラグーンと外海を結ぶ航路が伸び、プレジャーボートの出入り口として使われていた。北側からこの航路を望んだのが写真-1である。水路の両側はコンクリート護岸で固められていたが、左岸（南側）には先端が北向きに曲げられたjettyが伸びていた。これは北向きの沿岸漂砂が水路に流れ込むのを防止するために伸ばされたものであるが、jettyの側面を北側から望むと写真-2のようにjettyの天端高より高い場所まで砂が堆積しており、捨石製のjettyを乗り越えて砂の一部が水路へと落ち込んでいた。航路内の水質が良好なため上部から落ち込んだ砂が航路

写真-1 プレジャーボートの出入り口として使われている航路と南側に伸びたjetty

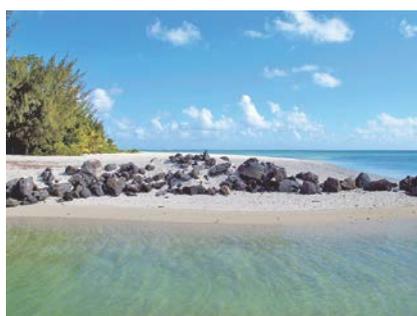
を埋めている状況がよく分かる。

写真-2 航路に沿って伸びたjettyの南側面を北側から望む

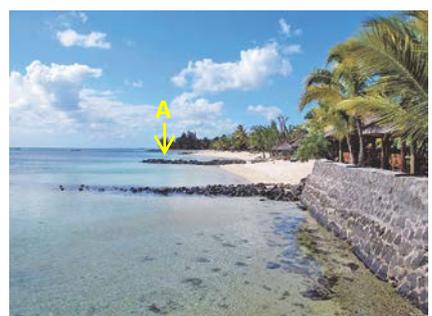
写真-2の撮影地点で撮影方向を反転し、北向きに海岸線を望んだのが写真-3である。jettyのすぐ北側には前浜が全くなく直立護岸に波が作用していた。一方、護岸北側の写真-3に矢印Aで示す突堤上から南向きにjetty方面を望んだのが写真-4である。Jettyの先端部に見える砂浜と、図のほぼ中央部に見える汀線位置とに大きな差があり、北側が後退している事実は、jettyによる北向きの沿岸漂砂阻止の影響が北側区域に及んでいることを示している。このような北向きの沿岸漂砂がjettyによって阻止された結果、写真-3に示す直立護岸前面の前浜が消失したと推察される。

写真-3 航路の北側直近で波に曝された直立護岸

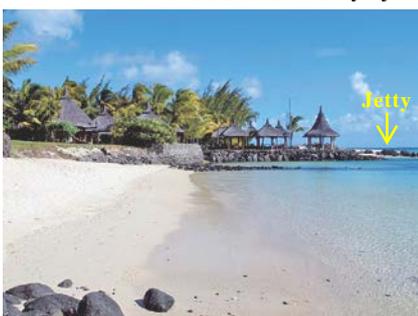
写真-4 写真-3に矢印Aで示す突堤上から南向きにjetty方面を望む

調査対象地では北向きに伸びた砂嘴の付け根に航路が掘られていたが、この航路の埋没防止のためにjettyが伸ばされ、そこで北向きの沿岸漂砂が阻止されていた。このため沿岸漂砂の供給が減少した北部海浜には突堤群が設置されたが、現況で海浜はほぼ安定状態に近づいていた。Mauritiusの海岸管理者もjettyによる沿岸漂砂の阻止について認識しており、海浜保全のために土地を所有するホテルのオーナーにサンドバイパスを行うべきとのアドバイスを与えていた。このようにMauritiusでは、縦割り事業のためにこの種の調整がなかなか難しいわが国の状況と比べると、はるかに進んだ対応が取られていることに感銘を覚えた。

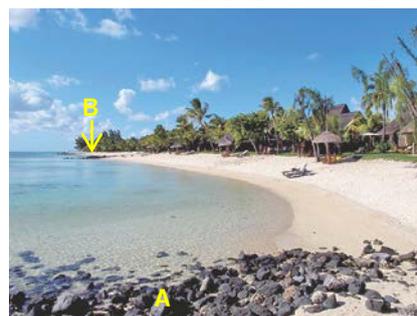
次に、写真-5は突堤A上から北向きに緩く湾曲した汀線状況を示すものであり、斜め入射波条件のため突堤A北側の汀線が後退してフック状となっていた。さらに、突堤Bの南側隣接部から北向きに望むと、サンゴ礁起源の白砂が1/10程度の勾配で堆積していた（写真-6）。その後、突堤Bを通過して下手側へと移動した後、突堤Cから突堤D方面へと再び湾曲した汀線が伸びていた（写真-7）。突堤A上から北側を望んだ状況を示す写真-5と区別が付かないほどよく似た海浜状況が見られ、突堤北側の汀線が再びフック状に後退していた。このことは、一方向の卓越沿岸漂砂がある場で突堤が伸ばされて沿岸漂砂が阻止されると沿

写真-5 突堤Aの付け根から北側に伸びたフック状汀線

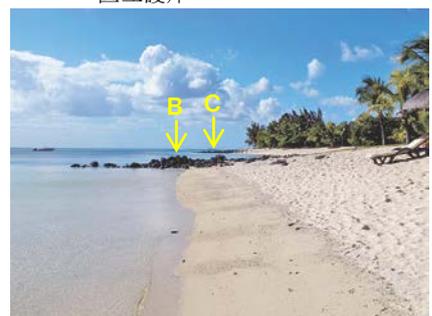
写真-6 突堤Bの南側隣接部に堆積したサンゴ礁起源の白砂

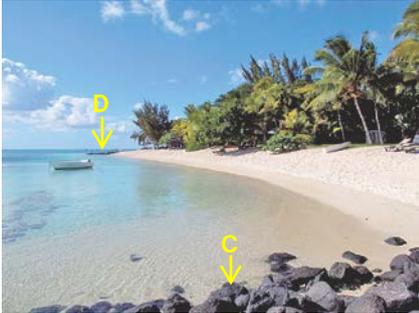
写真-7 突堤Cの付け根から突堤Dへと伸びた汀線状況

岸漂砂が阻止されるたびに突堤下手では同様な汀線変化が起こることを意味している。

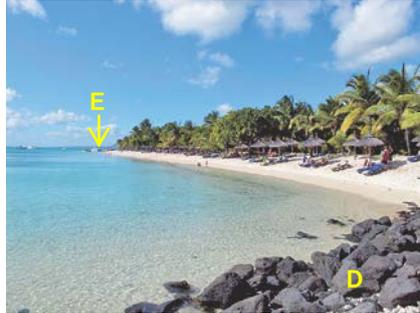
写真-8 突堤Dの付け根から突堤Eへと伸びた汀線状況

さらに突堤Dから突堤E方面を望んだのが写真-8で、この区間も写真-7に示した突堤Cから北側と同様に大きくフック状に湾曲した汀線が形成されていた。図-3によれば、突堤D、E間では背後地に多くの宿泊施設が立ち並んでいたが、このためこの付近の汀線付近では日光浴を行う人々の数が多かった。

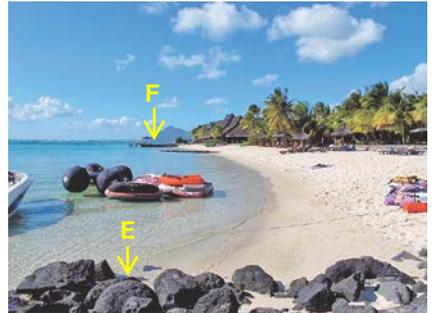
写真-9 突堤Eから北側に伸びたフック状汀線

さらに、突堤Eから突堤F方面を望むと、写真-9のように同じくフック状の汀線が形成されていたが、汀線の方向角が写真-8、9などと比べて小さくなった。写真-10は船着き棧橋Gを南側から望んだものであるが、棧橋Gの北側直近では、南部地域と異なり火成岩を用いた護岸が設置されており、その北側に狭い砂浜を残すのみであった(写真-11)。

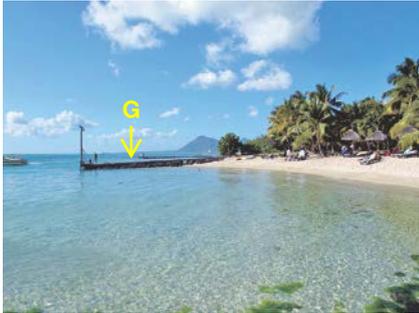
写真-10 船着き棧橋Gを南側から望む

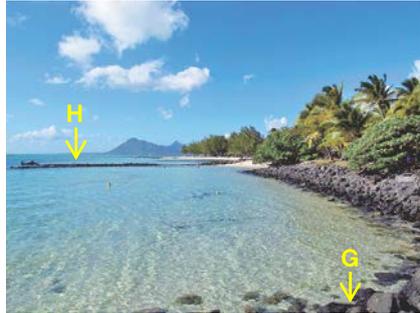
写真-11 棧橋Gの北側直近に設置された火成岩を用いた護岸

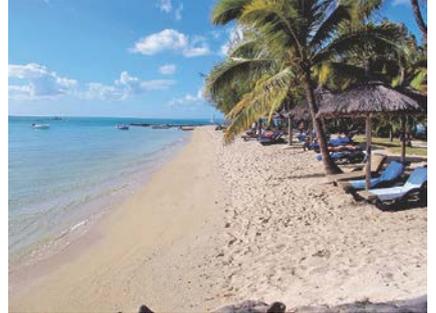
写真-12 砂嘴北端部の湾曲した汀線の中央部から広がる砂浜

端に至る汀線が大きく湾曲して伸びていた。そのほぼ中央部で北向きに撮影したのが写真-12である。ヤシの生えた背後地から汀線へと何の障害もなく裸足で達することができ、海浜は清掃が行き届いていることから優れた景観を有していた。このようにして砂嘴の北端に到達して陸側を望んだのが写真-13である。砂嘴先端部には捨石が投入され、そこで汀線がほぼ固定されていた。

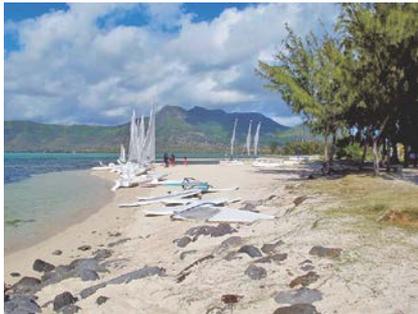
写真-13 砂嘴北端部で汀線固定のため設置された捨石

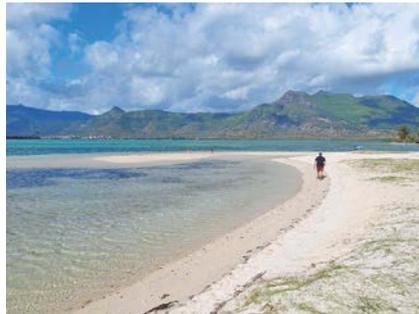
写真-14 最北端に新たに形成された小砂嘴

砂嘴先端を東向きに回り込んで小規模な砂嘴の先端を望んだのが写真-14である。図-3を参照すると、衛星画像では東向きに小規模な砂嘴が伸びていたが、現地踏査時には砂嘴本体の沖に西向きの別の砂嘴が伸びていた。図-2に示したように、砂嘴の東側には幅約2kmのラグーンが発達しているが、その南にそびえるLe morne山東麓の低い尾根を越えて南東風がラグーンへと吹き降ろしており、これによる風波が砂嘴先端部に東側から作用していた。このため砂嘴先端部において逆向き

の砂嘴が発達したと考えられる。写真-15は、砂州上から南東方向にLe morne山を望むものであり、急峻な火山であった。
