# 載荷試験による補修RC桁の耐荷力評価

本間英貴\* 木村嘉富\*\* 花井 拓\*\*\* 中島道浩\*\*\*\*

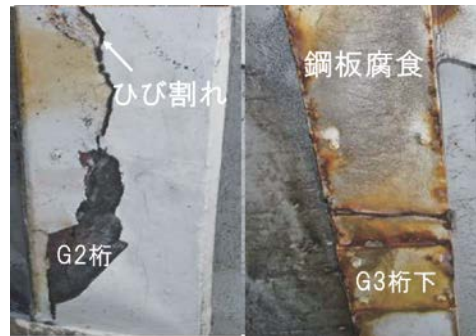
写真-1 桁下の損傷状態

本橋は、過去に塩害による損傷を受け、断面修復・表面被覆・鋼板補強を施していたが、塩害による再劣化やASRの発症が確認されたため、新設橋への架替えが決定され、供用から45年で撤去された。撤去前に確認された損傷として、主桁に幅10mm程度のひび割れや補強鋼板の腐食があり（写真-1）、また塩害対策用塗膜の大部分に浮きが確認されていた。

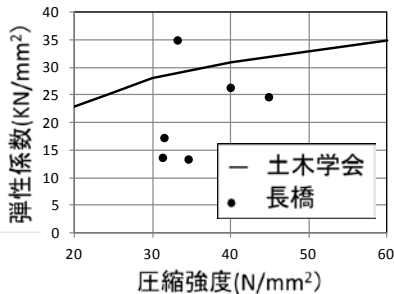
図-4 圧縮強度と弾性係数の関係

コンクリート強度及び静弾性係数試験の結果、ほとんどのコアで、強度に比して弾性係数の低下が顕著な結果となった(図-4)。これは、後述するASRの影響が考えられる。

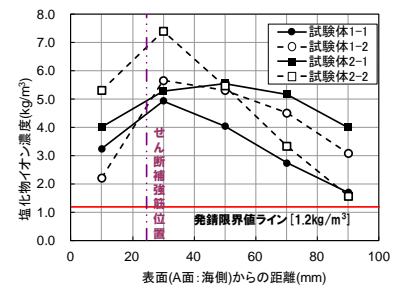
図-5 塩化物イオン濃度分布濃縮等が想定される(図-5)。

中性化深さ及び塩化物イオン濃度は、断面修復を実施していない面(表面被覆有り)で測定した。中性化深さは表面から10mm程度におさまっていた。塩化物イオン濃度測定の結果、表面が内側に比べ少なく、せん断補強筋位置付近で最も高くなる結果となった。これは補修による表面被覆後に内部に蓄積された塩化物イオンの拡散や中性化による表面部の塩分濃縮等が想定される(図-5)。

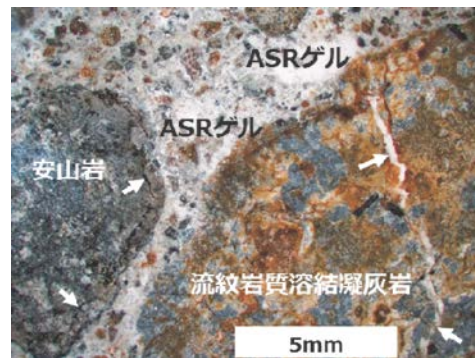
写真-2 コア切断面観察写真

試験体No.1を対象に、ひび割れ近傍のコアを採取し、目視観察、偏光顕微鏡観察を行った。観察写真より、破断面では海側と山側ともに骨材破断面と周囲のセメントペーストにASRゲルが形成されているのが確認された(写真-2)。

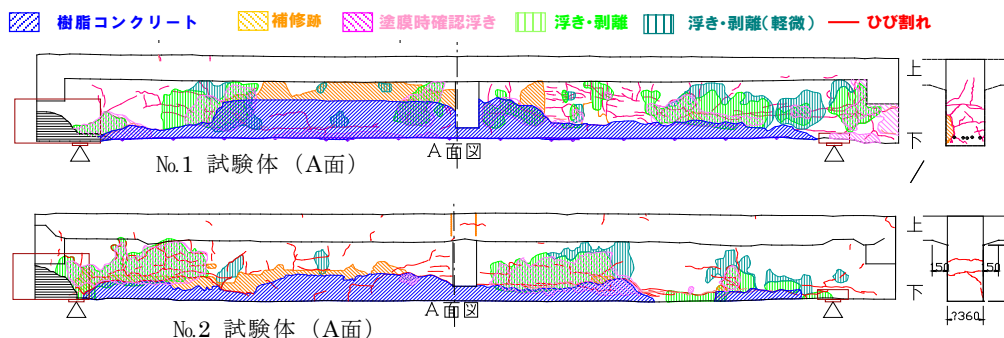
図-3 塗膜除去後の試験体の外観調査結果

No.1では、桁端部側面に斜め方向の幅10mm程度のひび割れが確認された。ただし、表面塗膜により桁の損傷状態が確認ができないため、塗膜除去後に調査を実施し、その結果を図-3に示す。

過去の補修として樹脂コンクリートによる断面補修履歴が確認された。また、コンクリート表面には、ひび割れ、浮きが多数確認された。

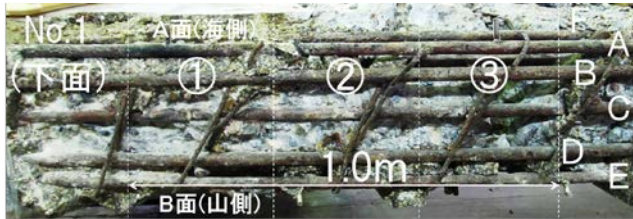
写真-3 主鉄筋の腐食状態 (No.1支間中央部下面)

荷重試験後のNo.1支間中央部ではつり調査を実施したところ、主鉄筋がほぼ一様に腐食している状況が確認できた(写真-3)。

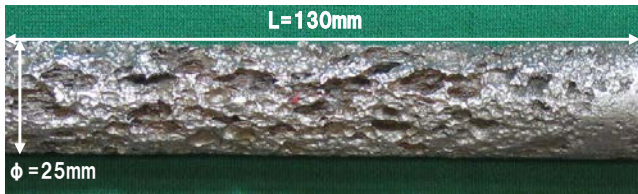
写真-4 除錆後の鉄筋 (No.1 A)

両試験体の支間中央部1mの範囲の主鉄筋をJCI-SC1に準拠した除錆を行い、健全と見なせる鉄筋に対する腐食減少量を計測した。除錆後の鉄筋では激しい孔食が確認された(写真-4)。

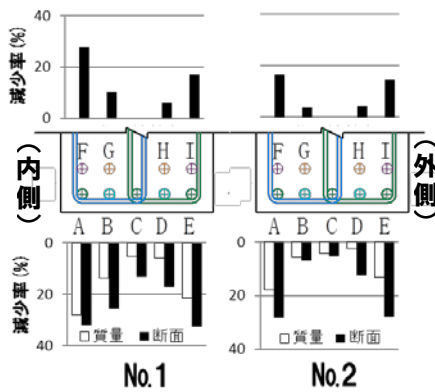
図-6 鉄筋腐食量

質量減少率(1-腐食後重量/初期重量)は、採取した1段目(下側)の鉄筋を長手方向に3分割した区間毎に計測した。また、それぞれの区間におけるノギス最小径から求めた断面減少率(1-腐食断面/初期断面)を1段目、2段目の鉄筋について計測した。それぞれの減少率について、鉄筋毎に平均した値について図-6に比較する。

図-6より、鉄筋毎の腐食傾向を見ると外側の鉄筋(A,E,F,I)の腐食が内側よりも進行していることが分かる。また、1段目(A~E)と2断面(F~I)で断面減少率を比べると、下面に近い1段目の腐食量が多い。試験体で比較すると、No.1の腐食量が多い。No.1はNo.2より内側の桁で鋼板補強されており(図-2参照)、劣化度合いが外側のNo.2よりも激しかったために鋼板による補強が行われた可能性がある。

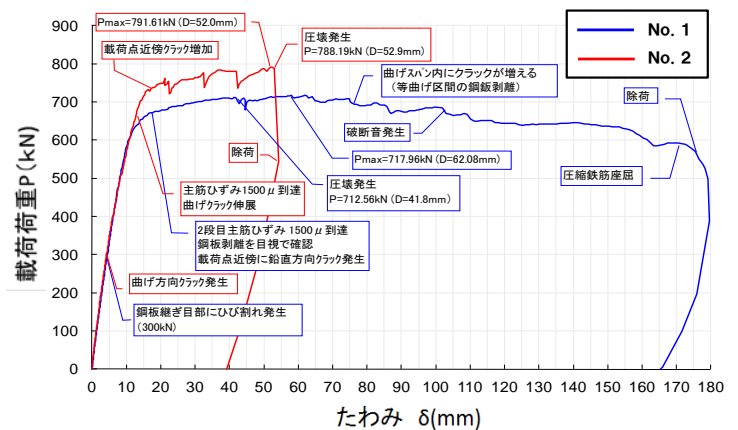
図-8 荷重たわみ曲線

図-8に荷重とたわみの関係を示す。No.1は630kN付近において鉄筋が降伏し、その後、鋼板の剥離が確認された。Pmax=718kNを計測したのち、圧縮鉄筋の座屈によって終局となった。No.2は730kN付近において鉄筋が降伏し、Pmax=792kNを計測したのち、コンクリート上縁の圧壊により終局に至った。

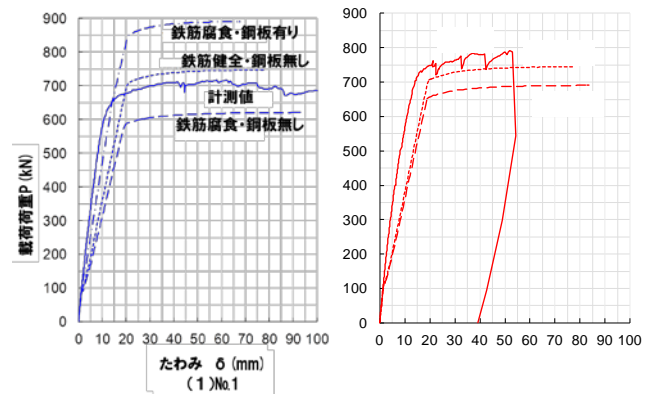
図-9 計測値と解析結果

劣化したRC橋の耐荷力評価をする上では、鋼材腐食量の影響が大きいことが知られているため、鋼板の有無、鉄筋腐食量（断面減少率）を考慮した耐荷力を算出し、計測値との比較を行った（表-4、図-9）。

No.1では、鋼板を考慮すると計測値に対して23%も大きくなり、また、載荷中に鋼板がはく離したことから、鋼板の終局耐力への寄与は小さかったものと考えられる。また、鉄筋の腐食を考慮した場合、計測値よりも14%小さく見積もる結果となった。

No.2では、鉄筋に腐食が生じていないとした場合でも計測値より6%小さい値となった。鉄筋の腐食を考慮した場合には計測値よりも13%小さい値となった。

本橋では、引張側に断面修復材として引張強度の高い樹脂コンクリートが用いられていた。計測値が鉄筋の腐食を考慮した場合に比べて10数%程度高めの値となる要因として、この樹脂コンクリートの寄与も考えられる。また、鋼板補強のないNo.2がNo.1よりも終局耐力で大きくなったことも、この樹脂コンクリートの補修程度の違いなどに影響されている可能性もある。
