アルカリシリカ反応で損傷した道路橋床版 —橋梁インフラの維持補修事例の紹介—

伊戸康清* 島田 守** 五島孝行*** 柴田辰正**** 大田孝二*****

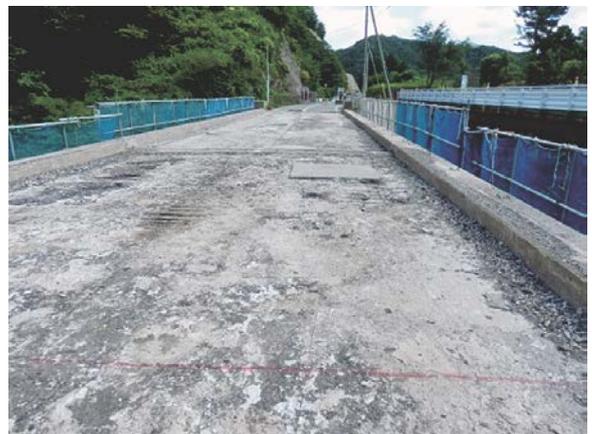
写真-1 床版損傷状態の全容

アスファルト舗装撤去時の床版上面を写真-1に示す。床版上面は鉄筋が露出している箇所も多く、一見して床版の損傷劣化がかなりの程度まで進行している。床版の上面は平坦な部分はほとんどなく、ハンマーを用いた打音の調査では地覆部を除いて、床版全面にわたって鈍い音をする。上側鉄筋が露出している部分の写真を写真-2に示す。かぶりコンクリートが割れて剥がれている状態が分かる。なお、矩形状に見えるコンクリートは超速硬コンクリートの補修跡で、舗装を剥いで床版に直接打設したと思われる、以前に床版損傷が生じた位置ということになる。ASR床版は輪走行位置だけでなく、床版全体が大きく損傷している。

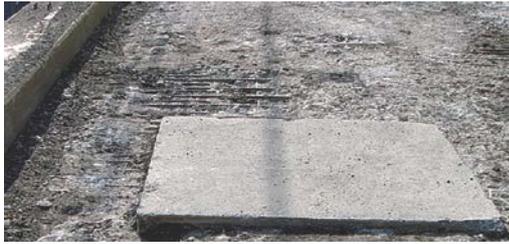
写真-2 鉄筋の露出状況

- ① 床版は輪走行位置だけではなく、路面全体が大きく損傷しており、舗装撤去作業で上側鉄筋が露出する例が多く見られた（写真-2）。
- ② 床版には水平方向に数多くのひび割れが発生しており、上下の鉄筋位置に比較的大きなひび割れが見られる傾向があった（写真-5）。
- ③ 鋼板接着工法で補強された床版下面には、滞水の影響が見られ、鋼板上面は広範囲でコンクリ

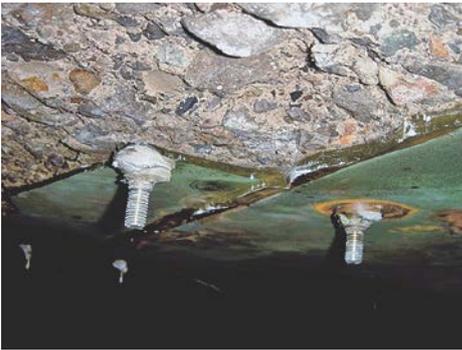
写真-3 床版の下面の状況

床版下面は鋼板接着工法で補強されているが、鋼板下面からの打音による調査では、ほとんどの部位で鈍い音が生じて鋼板が床版に密着していない状態であることが分かる。

鋼板を剥がした床版下面の状況を写真-3に示す。緑色に見えるのは鋼板接着に用いられた鋼板のプライマーであり、その上に接着剤樹脂（エポキシ樹脂）が見える。ボルトは床版に鋼板を取り付ける目的で用いられた打込み式アンカーである。接着樹脂がない部分は、床版下面にはモルタル分がなく、粗骨材が見えている。

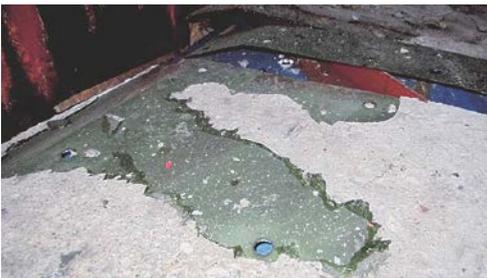
写真-4 取り外した底鋼板（床版と接触面側）

写真-4は剥がした鋼板の上面、すなわち床版と接触していた部分を示したものである。ほとんどの面積で固結した白い析出物（エフロレッセンスが主体と思われる、以下、析出物と呼ぶ）が樹脂を覆っており、析出物の上面の凹凸形状からこの析出物が粗骨材と接していたことが分かる。接着した鋼板によって滞水が生じ、水によるASRの促進によりひび割れが大きくなり、さらに輪荷重によって滞水した水が被圧水となってひび割れ幅を増大させたものと考えられる。輪荷重の移動によるひび割れ部に滞水した水が加わることで、コンクリートのすり磨きが増長され、すり磨きによってモルタル部分から生じた泥状生成物が固結して析出物として鋼板上面付近の剥離面の隙間に堆積したことが考えられる。

ート生成物が泥状に溜まった状態が観察された（写真-4）。

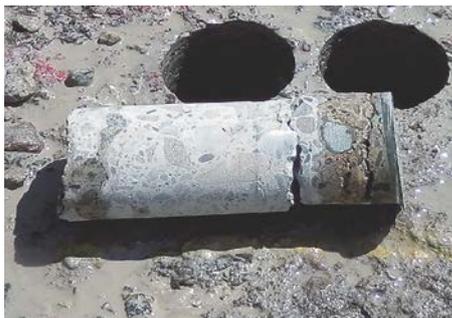
写真-5 床版のコア抜き（右側が床版下面）

調査ではφ75mmのコアを複数採取し、コンクリート強度や静弾性係数の測定を予定していた。しかし、現場において採取されたコアは写真-5の例から分かるように、コアには水平方向にひび割れが生じており、特に下側鉄筋位置付近に大きなひび割れが生じていた。また、写真では分かりにくいですが、床版上側にも比較的大きなひび割れ（水が含まれているのが観察できる）が水平方向に走っていた。コアは比較的床版の損傷の少ない部分を選定したにもかかわらず、一体として採取できないものが多く、圧縮試験を行うのに必要なJISの高さと直径比を満たすものは6本中、僅かに1体のみであった。そのコアを用いて実施した圧縮試験の結果は、コンクリート強度が16.5N/mm²、静弾性係数は0.228×10⁴N/mm²であり、強度は通常の6割程度、静弾性係数は1割程度でしかなかった。このことは、床版および合成桁が構造上の安全性を確保することが困難な状況にあることを示唆している。

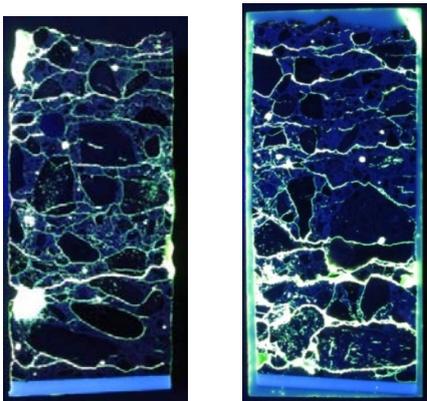
写真-6 蛍光塗料含浸法によるコアのひび割れ (床版表面側が写真の上側)

また、蛍光塗料含浸法を用いて、コアに生じているひび割れを可視化した結果を写真-6に示す。これによると明らかに、ひび割れは水平方向に生じており、床版の下側鉄筋付近で大きなひび割れが生じていることが分かる。

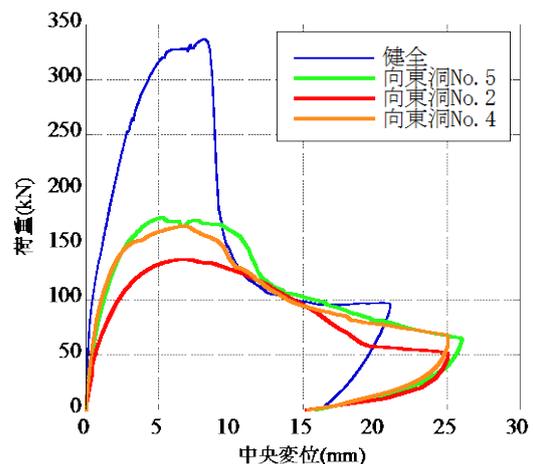
図-2 押し抜きせん断試験結果

た厚さ16cmの同じ大きさの比較試験体の結果である。なお、切出した床版の床版厚は18cmであった。最大耐荷力は健全供試体では青、切出した床版は緑(図のNo.5)、橙(同No.4)、赤(同No.2)で、それぞれ、330、174.6、166.8、134.6 kNであった。

今回の切出し床版は健全供試体のせん断耐力の半分にも達せず、せん断耐力はきわめて低い値を示した。そのせん断耐荷力の大きさは現行の道路橋示方書の輪荷重（100kN）に最大衝撃（0.4）を考慮した程度であり、安全に対する余裕がほとんどないレベルであった。載荷面積が輪荷重の大きさに比して小さいことや、実際には接着鋼板による荷重分散効果が期待できるなど、安全に対する多少の余力があったと考えられるが、床版コンクリートの耐力は大きく損なわれていた。切出し床版が比較的損傷状態が少ない部分を選んだことを考えると、橋梁全体では、さらに低いせん断耐力を示す箇所があることが想定された。

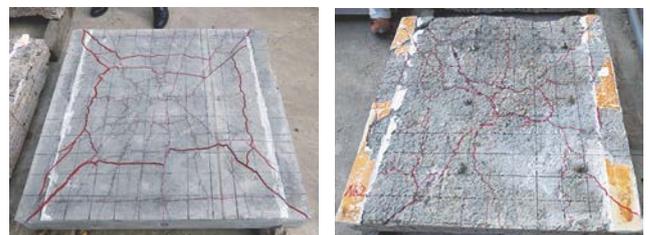
写真-8 左は健全供試体、右はNo.2供試体

床版の破壊形態としては、健全供試体では床版底面に段差およびひび割れが発生する一般的な押し抜きせん断破壊形状を呈した(写真-8左)。一方、切出し床版では徐々にたわみが増え、下側鉄筋の付着が切れてたわみが大きくなり、下側鉄筋が床版端部ではコンクリート表面から内側に滑って食い込むのが観察された(写真-9)。No.2供試体の破壊後の状況を写真-8の右に示す。

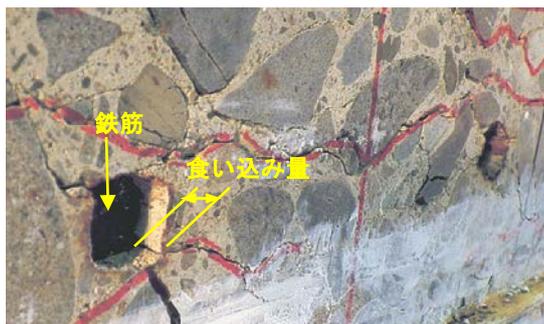
写真-9 鉄筋の滑りによる食い込み
