特集：道路橋保全の取組み —この5年の実績と今後—

# 鋼橋における劣化損傷と技術開発 —これまでの主な取組みと今後の方向性—

Recent Research and Development on Maintenance Technology for Steel Highway Bridges

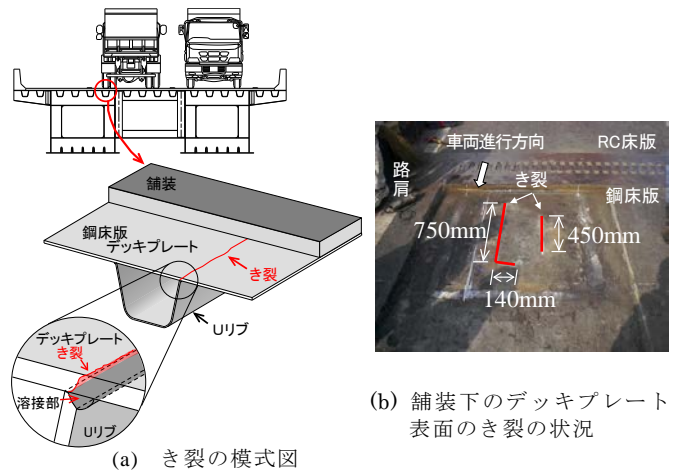
図-1 鋼床版を有する箱桁橋の全景

鋼床版橋（図-1）は、死荷重軽減等の観点から都市内高架橋や長支間の橋の床構造に広く用いられている。昭和40年代半ば頃より、現在の一般的な構造であるU型の縦リブ（以下、Uリブ）で補剛された構造が用いられるようになった。近年、大型車交通量の多い路線の鋼床版橋において、各部にき裂が発生しており、そのうち、図-2に示すようにUリブの溶接部からデッキプレートやUリブ内に進展し、供用性に影響を与えるおそれのあるき裂（以下、デッキ進展き裂）が発見されている。

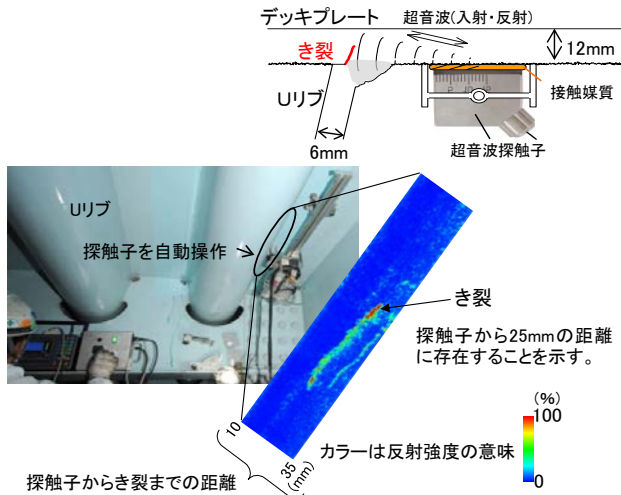
図-3 超音波探傷法によるき裂調査の概要

既設橋への対応に関して、目視困難なデッキ進展き裂の非破壊検査技術として、進展初期の浅いき裂に対する検出の信頼性を確保した超音波探傷法の検討を進めてきた。超音波法は溶接内部のき裂を検出する方法として広く活用されているが、探傷結果については検査技術者の技量に左右され

やすい面がある。精度・信頼性の高いき裂の情報を得るためには、探触子の選定、探傷方法、き裂の状態とエコー高さの関連付け等による検出結果の評価方法について十分な検討が必要となる。例えば、鋼床版の鋼材表面の塗装等による探傷面の状態の違いが探傷結果に影響を与えるが、これらの感度補正方法の検討が必要である。また、実用面では上向き姿勢での探傷となるため、輪荷重直下の溶接線を橋長全長にわたって調査するには現場作業性の高い探傷法であることが求められる。これらの技術的課題の解決を目指して要求性能・仕様を設定し、超音波自動探傷法（臨界屈折角探傷法）の開発を行ってきた。これまで5橋の現場での試行を踏まえ探傷マニュアル(案)<sup>2)</sup>を作成し、11橋の調査に適用されている。図-3に超音波探傷法による現場でのき裂調査の概要を示す。また、図中にはき裂の二次元画像の例を示す。現場では対象とする溶接線に沿って、自動走査装置をデッキ下面に磁石で固定し、探触子を自動走査することにより超音波探傷器上でデータを画像で確認しながら記録できる。超音波探傷試験の資格を有する検査技術者であれば、基本的に使用できる技術である。今後、き裂の深さ推定のさらなる精度の向上策を検討するとともに、き裂の進展挙動の計測データを蓄積しつつ、探傷結果の評価方法について詰めていくことを考えている。

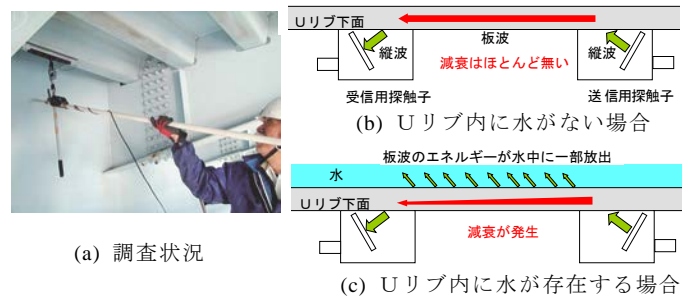
図-4 超音波探傷法によるUリブ内の滞水の調査の概要

また、この技術の他に、既に貫通き裂が報告されている橋梁での対策実施までの管理ニーズ等を踏まえ、き裂のデッキプレート貫通を、貫通に伴うUリブ内の滞水の有無から間接的に点検する手法を開発している（図-4）。具体的には、送受信

用の2個の超音波探触子（板波を使用）をUリブ下面に当てて、Uリブ内の水の存在による超音波の受信波形の顕著な減衰特性より検出するものである。既に現場で試行し、伸縮用の簡易治具を利用し、対象Uリブから3m程度離れた距離から1箇所あたり5秒程度の調査時間で滞水の有無と同時に深さの計測が可能である。なお、滞水に伴う温度変化を捉える手法として有効な赤外線サーモグラフィについて併せて現場適用性を検討したが、遠望からの調査が可能である一方で、日照条件・測定時刻・水深の程度等により計測の制約や検出性能に限界があるため確実性・迅速性の点で優位性を発揮できない結果であった。

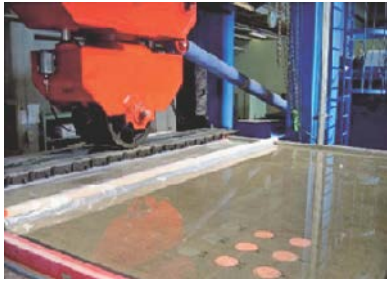
図-6 水張り・負曲げひび割れ発生状況でのSFRC舗装の輪荷重走行試験

一方では、SFRC舗装のひび割れの発生は不可避と考えられ、ひび割れ発生後の応力軽減効果の持続性、水浸入の影響も含めたSFRC、接着材接合部の耐久性、デッキ表面の腐食への耐久性等を確保する必要がある。同工法の実橋への適用にあたって、耐久性に関わる信頼性を確保するために、各種の試験によりSFRC舗装の耐久性の検証を行う(図-6)とともに、これまでの研究成果や施工実績等による技術的知見を踏まえ、SFRC舗装を適用する場合の基本的な考え方、使用材料、構造細目、施工方法等についてマニュアル(案)としてとりまとめている<sup>3)</sup>。なお、舗装自体の耐久性の定量評価については実橋での様々な供用条件に対して不確実な面もあり、これまでの施工事例の経過をフォローしていく必要があると考えている。

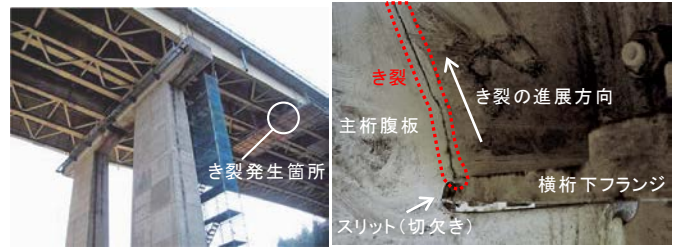
図-7 鋼桁橋の主桁溶接部に発生したき裂

平成18年に重交通路線の鋼桁橋(鋼3径間連続I桁橋、支間38m+51m+38m、昭和46年竣工)において、点検時に主桁に1mに及ぶき裂が発見され、安全確保のために通行止めと応急対策が実施された(図-7)。き裂発生箇所は、主桁ウェブに荷重分配横桁の下フランジを貫通させ溶接した構造である。

には、応力照査による疲労設計の方法が適用されている。き裂の見つかった溶接継手は、指針では疲労強度が低い適用しない方がよい継手とされている。また、重要な点は、これまで報告されていなかった応力照査による疲労設計の対象の溶接継手からのき裂であり、進展すると主桁破断による重大事故につながりかねない点にある。実橋部材でのき裂の進展性については各種要因が関係し一般に予測が難しく、ある程度進展した場合、脆性破壊に移行し主桁破断に至るおそれがあることから、点検時に発見次第、き裂長さでは判断せず慎重に対処する必要がある。一方では、交通条件や適用基準等による構造条件の違いなどから、今後同様な疲労損傷が発生する可能性が相対的に高い橋梁に共通する特徴を捉えておくことは、管理リスクを評価し、点検の信頼性を確保する上で参考となるものと考えられる。このような背景の下、既設橋の応力計測データの収集分析を行い、疲労環境の実態の評価や古い年代の鋼材のき裂の進展特性(脆性破壊特性)等の調査分析を行っている。

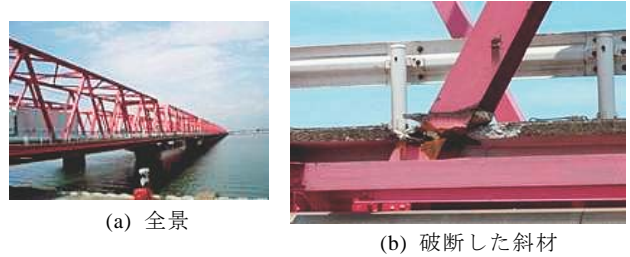
図-10 トラス橋の斜材の腐食破断

平成19年に鋼トラス橋の斜材が腐食等により床版コンクリート埋込部で破断し、損傷発生後復旧に至るまで数ヶ月におよぼ通行規制を余儀なくされる重大事故が発生した（図-10）。その後の緊急点検でも、鋼トラス、アーチ橋において主構部材の格点部や斜材との接合部周辺に腐食や疲労による損傷事例が報告されている。また、海外では、同時期に米国ミネソタ州の鋼トラス橋（I-35W橋）が供用中に突然崩壊し、多数の死傷者を出す事故に至った。国家運輸安全委員会（NTSB）の事故報告書によれば、格点部ガセットを起点に全体崩壊に至ったとのことであり、主要因は設計の誤りによるガセットの耐力不足（板厚不足）であったとしている。また、崩壊の起点となったガセットに関して、重要部材であるにもかかわらず、点検において変形や腐食欠損等の耐荷力低下につながる変状・劣化損傷に注意が払われていないことや耐荷力評価が行われていないことを事故の一因として言及しており、連邦道路庁（FHWA）に対する安全勧告では、ガセットの腐食や変形等に

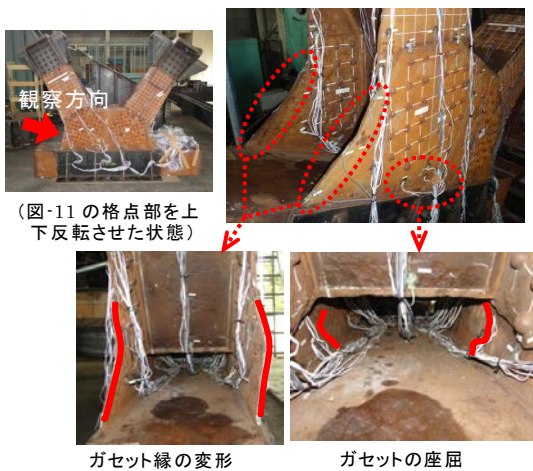
図-12 圧縮載荷時のガセットの破壊性状の例

図-12に、図-11に示すトラス格点部を対象として、斜材に圧縮軸力を載荷した時のガセットの破壊性状を示す。載荷荷重の増加に伴い、ガセットの斜材先端部と斜材両側の自由端部に面外変形が進行し最大荷重に達した。併せてガセットの腐食状況を基に弾塑性FEMを実施した結果、不均一な腐食に対して平均的な残存板厚を考慮することにより全体的な挙動や残存耐荷力を概ね評価できるものであった。これは一例であり、斜材からの引張・圧縮軸力に対する格点部作用力に対する破壊性状は、個々の橋梁の格点部の構造条件や腐食形態により異なる。図-13はこれまでの知見を踏まえて腐食欠損時に想定される斜材軸力に対する破壊性状を整理したものである。このうち、圧縮軸力が作用する場合のガセットの破壊性状に対しては、図-12に示すように格点部ガセットの圧縮耐荷力を概ね推定できる実用的な耐荷力評価式を検討中である。図-14(a)に最大荷重時のガセットの応力状態と耐荷力評価のためのモデル化の模式図を示すとともに、図-14(b)に検討中の耐荷力評価式による評価結果を示す。既往の国内外の載荷試験データ(図中の◇印を除き、すべて腐食のない格点部試験体を対象としたもの)及び均一腐食を想定した感度解析との比較分析を行い、概ね試験・解析結果と一致することを確認している。不均一な腐食の耐荷力への影響については引き続き
