特集：道路橋保全の取組み —この5年の実績と今後—

# コンクリート橋上部工における劣化損傷と技術開発 —これまでの主な取組みと今後の方向性—

木村嘉富\*

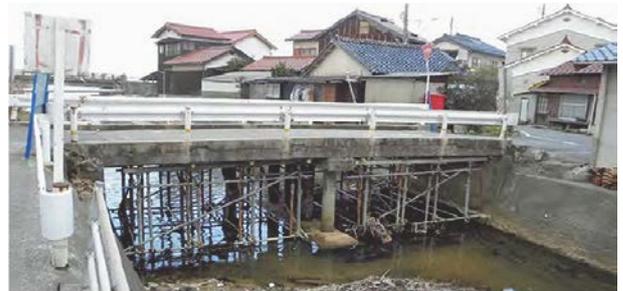
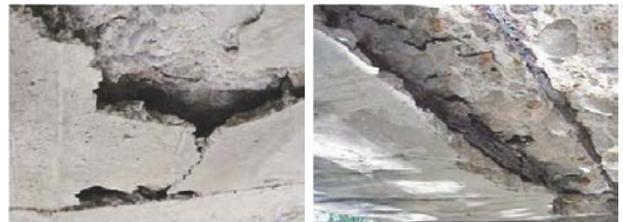
写真-1 倉谷橋

(a) 橋梁概観

(b) 床版下面の剥離 (c) 主鉄筋の腐食

写真-1は、塩害を受けたRC床版橋の事例である。昭和34年に竣工し、塩害による鉄筋の著しい腐食が確認されたため平成22年に撤去された。この橋から損傷状況の異なる2つの供試体を切り出し、静的2点曲げ載荷試験を実施した。詳細については文献2)に示しているが、載荷試験後に測定した鉄筋の断面減少率により、曲げ降伏耐力を推定できることを確認した。

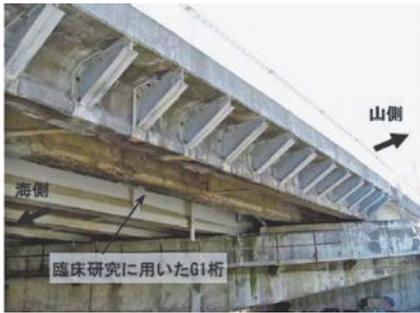
写真-2 相見川海浜橋

写真-2は、塩害により撤去されたポステンPCT桁橋の事例である。写真中のG1桁を土木研究所に運搬し、載荷試験を実施した。詳細は文献3)をご覧ください。この桁では、終点側ではPC鋼材の破断が確認される等しく損傷している一方、起点側では比較的軽微と、その損傷状態が大きく異なっていた。このため、両端部付近を対象とした載荷試験を実施した。その結果、残存プレストレスは外観の損傷程度に応じて異なっていること、せん断ひび割れ発生荷重については計算値と実験値とに乖離があること、最大荷重はプレストレス減少率相当にPC鋼材の断面減少が進行していたと仮定した場合の曲げ耐力の計算結果と一致したこと等を確認した。

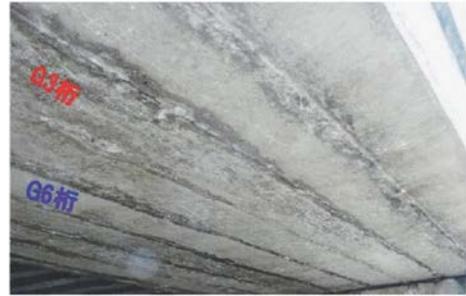
写真-3 中川橋側道橋

写真-3は、PCプレテン床版橋において、桁下面

に橋軸方向の多数のひび割れが認められた事例である。プレテンション方式のPC桁では、プレストレスは鋼材とコンクリートの付着により導入されている。このような桁でコンクリートに橋軸方向のひび割れが生じた場合、表-1下段に示す様に、鋼材の腐食や付着切れによる剛性・耐力力の低下が懸念される。このため、ひび割れの多いG3桁と比較的少ないG6桁を切り出し、載荷試験を実施した。

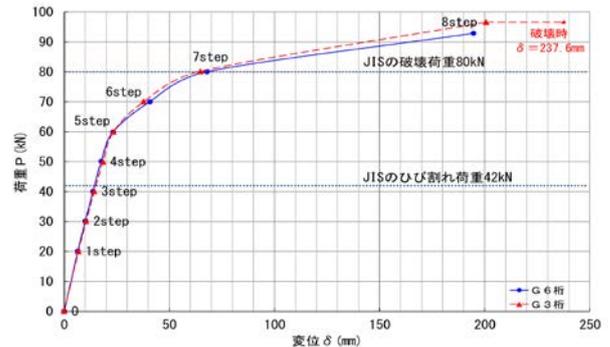
図-2 載荷試験結果

その結果、図-2に示すとおり、両桁とも剛性やひび割れ発生荷重、曲げ破壊荷重に大きな違いは認められず、JISで保証するこれらの荷重に対して2割程度大きな値となっていた。載荷試験終了後に桁を切断して調査したところ、写真-4に示すとおり、ひび割れが多く発生していたG3桁においてもひび割れ深さ、並びに中性化深さはPC鋼材位置に達していなかった。また、腐食による断面欠損も認められなかったため、本ケースにおいてはひび割れによる耐力力の低下に至らなかったと考えられる。ただし、中性化深さはひび割れの少ないG6桁に比してG3桁

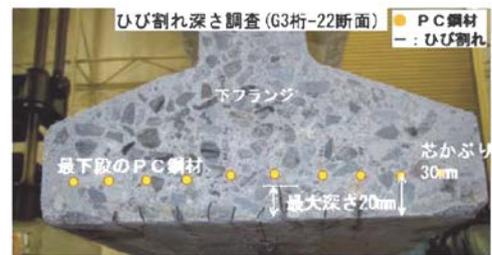
写真-4 桁切断面の状況 (G3桁)

では大きくなっており長期的には鋼材腐食が懸念されること、さらには、今後ひび割れが進行した場合には付着切れによる耐荷力の低下が生じかねないことから、このようなひび割れが生じた桁では、管理上の配慮が必要である。

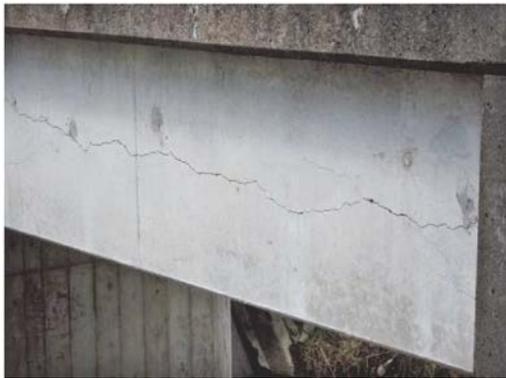
写真-5 主桁ウェブのひび割れ

写真-5は、PCプレテン中空床版橋において、主桁の下面のみならずウェブにおいても橋軸方向ひび割れが認められた事例である。ひび割れは桁全長にわたっており、幅2mm以上のものもあった。ウェブに発生したひび割れが表-1中段に示すように部材全体を貫通していた場合、荷重に対してひび割れ部でずれ変形が生じるにより重ね梁状態となり、剛性や耐力が低下する懸念がある。本橋においては、ひび割れ部を調査したしたところ部材を貫通するまでには至っておらず、せん断補強筋の破断も認められなかった。このため、荷重車による静的荷重試験により橋の挙動を確認するとともに、ひび割れの進展を抑制する防水対策を実施した上で供用を継続している。詳細については文献4)をご覧頂きたい。

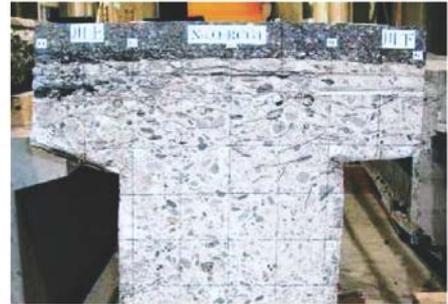
コンクリート桁の上フランジにおいて多数の層状のひび割れが生じている場合がある。写真-6はそのようなRC桁の切断面である。この橋では、床版コンクリートに多数の層状のひび割れが発生し、その一部が土砂化し抜け落ちている。主桁においても表面に多数のひび割れが認められたため、架け替えとなった。この桁について静的2点荷重試験を実施し

写真-6 桁切断面の状況

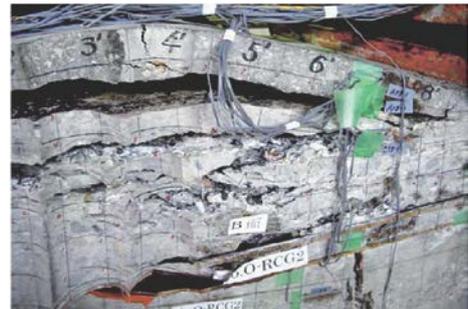
写真-7 上フランジ側面の圧壊状況

たところ、写真-7に示す様に上フランジにおいてめくれ上がるような圧壊が生じ、最大荷重478kNを迎えた(図-3)。この桁においてコンクリートが健全であったと仮定して算定した曲げ耐力は501kNであり、上フランジコンクリートのひび割れにより耐力は設計時の95%に低下していた。

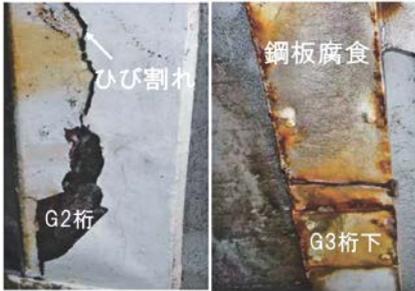
写真-8 断面修復・鋼板接着による補修RC桁の損傷状況

写真-8に示す橋梁は、過去に塩害による損傷を受け、補修が行われたRCT桁橋である。この橋より、断面修復のみが行われたG2桁と鋼板補強も合わせて行われたG3を入手し、載荷試験や解体調査によりその効果を確認している。結果については文献5)で紹介しているのでご覧頂きたい。

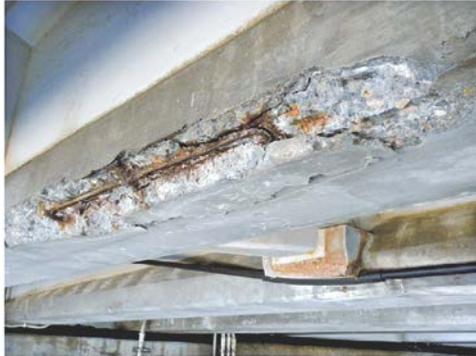
写真-9 電気防食による補修PC桁の損傷状況

塩害に対する補修方法として電気防食工法が採用されることが多い。しかしながら、写真-9に示す様に対策実施後に再劣化が生じた場合もあり、撤去される機会を通じて調査する予定である。

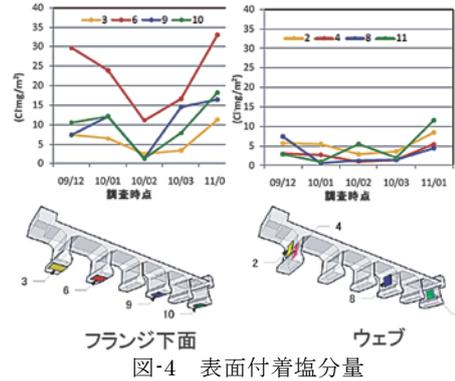
図-4 表面付着塩分量

塩害においては、損傷が軽微な段階で対策を行うのが効果的であり、そのためには劣化の進行を適切に予測する必要があるが、塩害の劣化進行についてはその予測手法が提案されているものの、実構造物でのデータが不足しているのが現状である。このため、沖縄県、沖縄県建設技術センターと「沖縄県離島架橋100年耐久性検証プロジェクト」を立ち上げ、塩害に関するデータを取得している<sup>6)</sup>。図-4はその一例である。同じ橋梁であっても位置により表面付着塩分量が大きく異なっており、コンクリート中の塩分調査においては、その箇所を選定が重要であるといえる。このようなデータの蓄積により劣化予測手法の高度化を進めていく。
