ツバル国フォンガファレ島西岸の海岸保全に関する考察

宇多高明

Note on Shore Protection of West Coast of Fongafale Island in
Tuvalu

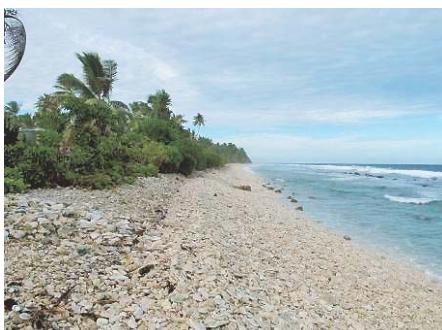
サンゴ洲島において外洋波の直接的作用を受ける場所では、高波浪時にサンゴ礁起源のサンゴ礁が陸向きに運ばれ堆積して平均海面上2~3mの高さを有するstorm ridge¹⁾が形成される。Fongafale島の東側海岸は太平洋の荒波の作用を常時受けるためこの条件をよく満足し、海岸線を縁取るstorm ridgeが海岸線と平行に伸びている。この状況を示すのが写真-1であり、1/2~1/3と急勾配の前浜斜面が形成されている。そして礁浜の海側斜面は陸側と比べ礁の移動が活発で、摩耗が進むため堆積礁が白いのが特

徴である。前浜の急勾配斜面は汀線付近で終わり、その沖はリーフの平坦面へと繋がる。このような急勾配斜面はサンゴ礫の平衡勾配が $1/2\sim1/3$ と急なため、リーフの平坦面上では安定的に堆積できず、不透過の壁体（ここでは島）を支えにして上記平衡勾配となるまで礫が堆積したことにより安定した斜面ができたと考えることができる。前浜に堆積したサンゴ礫は空隙が大きく、打ち上がった海水は急速に浸透する。写真-2は、前浜での礫径の測定状況を示す。径5~20cmの礫が堆積しており、大部分は摩耗が進んだ円礫で、扁平なものが多かった。

写真-1の礫バームは汀線からかなり高い場所まで立ち上がり、storm ridgeを形成した後標高が低下する点において、波の作用で形成された天然の堤防といえる。しかも礫層は浸透能が非常に大きいことから、不透過斜面と比べて波の打ち上げ高も低下する機能を持ち合わせている。このことから、サンゴ洲島の海岸保全においては上記storm ridgeをできる限りそのまま残すことが必要なだけでなく、lagoon側で海岸保全を進める際にはこの機能を模倣することが有効と考えられる。

写真-1 外洋側に伸びたstorm ridge

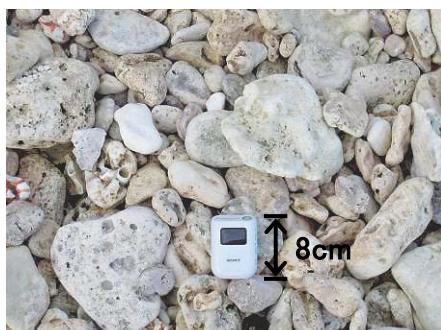
写真-2 storm ridgeを構成する礫の径

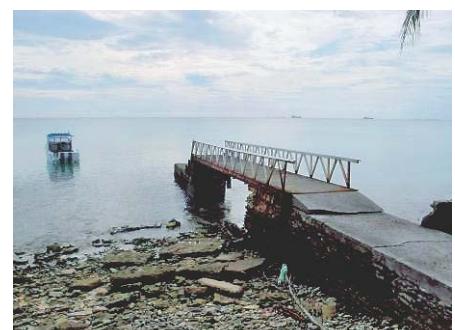
ツバル滞在中にはFongafale島唯一のホテルであるViaku Lagi Hotelに滞在したが、このホテルの西隣にはコンクリート桟橋が伸びている（写真-3）。この桟橋は干潮時汀線付近までは不透過の壁体で

写真-3 Viaku Lagi Hotelの西隣にあるコンクリート桟橋

あって沿岸漂砂を阻止するが、その沖は小規模な橋梁となっており、小型船の乗り降りにも利用されている。一方、この桟橋の南180mには突堤が伸びている。この突堤を桟橋から望んだのが写真-4の矢印aである。この突堤は長さが46mで、船着き桟橋兼用でありコンクリート製であった。突堤aから西側を望むと写真-5のように陸側端には礫が堆積して小高いバーム（beach ridge: 外洋側のstorm ridgeと区別）が形成され、背後の植生も安定していた。これと対照的に、突堤aの北側隣接部では侵食が進むとともに直立護岸が破壊され、越波により背後地の侵食が起きていた（写真-6）。護岸背後地の越波による侵食状況を写真-7に示す。陸地へと海水が侵入している状況がよく分かる。このようにViaku Lagi Hotelの西側区域にあっては北向きの沿岸漂砂が卓越しており、この沿岸漂砂が写真-4の矢印aで示す不透過桟橋により阻止されたため、桟橋の南側では堆積が、北側では侵食が起きたことが分かった。

既に写真-3に示したように、Vaiaku Lagi Hotelの西隣には汀線付近に不透過構造を有する桟橋が伸びている。礫は汀線に沿って前浜上を移動する特性があるため、礫の沿岸方向の移動がこの不透過桟橋により阻止されていた。この桟橋上から南向きに望む海岸状況は既に写真-4に示した通りであり、満潮時汀線付近には礫が堆積していた。一方、桟橋上か

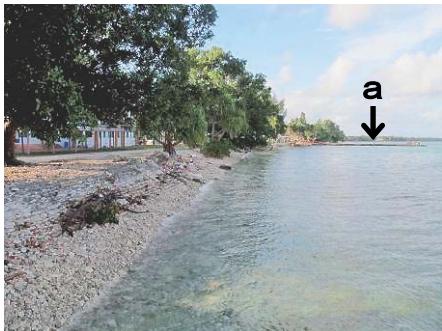
写真-4 Viaku Lagi Hotelの西側に伸びた突堤a

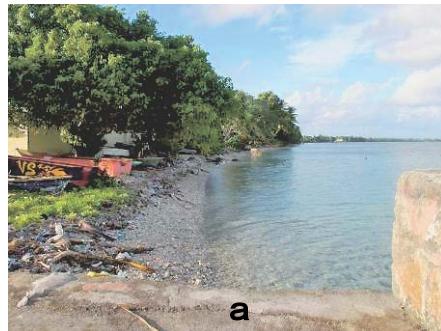
写真-5 突堤aの西側に堆積したサンゴ礫

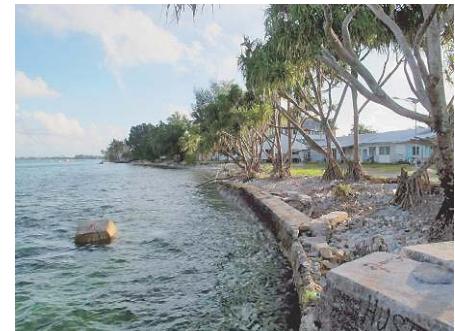
写真-6 突堤a東側の波の直接作用を受ける護岸

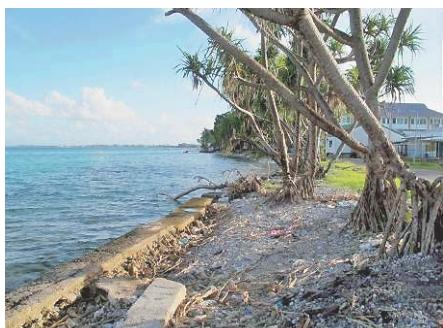
写真-7 越波により侵食された護岸背後の状況

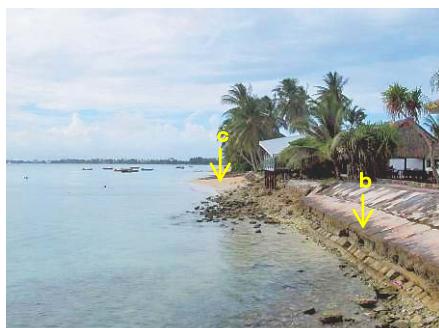
ら北向きに海岸状況を望んだのが写真-8であるが、礫はほとんど堆積しておらず傾斜護岸の基礎が露出していた。このようにVaiaku Lagi Hotelの西隣にある桟橋を境として南側では礫が堆積する一方、北側では侵食されていたことから、この桟橋付近でもまた北向きの沿岸漂砂が卓越し、それが突堤状の施設により阻止されたことが明らかである。とくに写真-8の矢印b付近では満潮時には護岸の前面水深が大きくなつて越波が著しいと推察される。

写真-8 Vaiaku Lagi Hotel前面の護岸基部まで露出した侵食

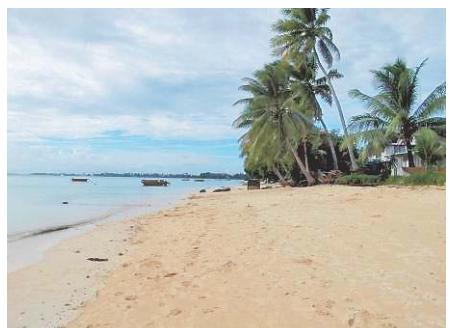
写真-8においては、護岸の北側には砂浜が遠望できる。この砂浜は、図-3の衛星画像に示したように、沖合にある浅瀬による波の遮蔽効果により細砂が堆積し、舌状砂州として形成されたものである。写真-8の矢印c付近の砂浜状況を写真-9に示す。Vaiaku Lagi Hotel前面の海岸と大きく異なり広い砂浜があった。さらにこの砂浜の中央部では、満潮時汀線付近がサンゴ礫で覆われていた（写真-10）。礫浜の勾配はほぼ1/3.5であり、礫の堆積域の沖側の砂の堆積域とはきれいな遷急線をなして堆積していた。

写真-9 写真-8のc付近の砂浜

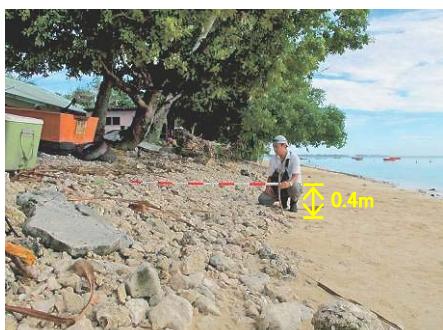
写真-10 満潮時汀線付近がサンゴ礫で覆われ、下位には砂浜のある複断面形の縦断形

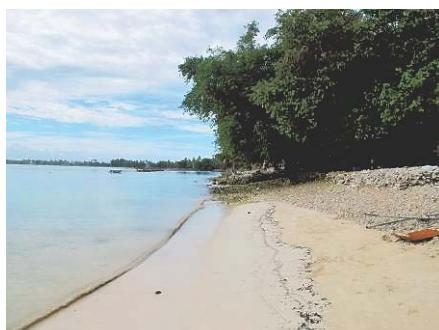
海浜の北東端を望んだのが写真-11で、沖合の浅瀬が狭くなるとともに砂浜は消失し、礫浜に変わっていた。しかしこの地点のわずか北側では、写真-12のように一面がコンクリート片で覆われた状態であり、汀線に沿う歩行も非常に困難な状況であった。地元住民の多くはこのような海岸状況の改善を

写真-11 砂浜の北東端

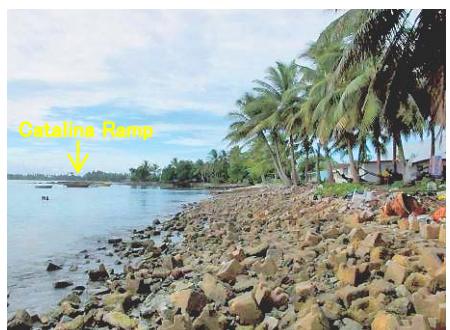
望んでいた。なお散乱するコンクリート片は太平洋戦争当時造られた護岸の残骸である。

写真-12 一面コンクリート片で覆われた海岸

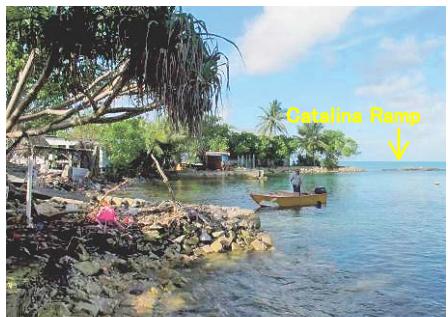
Catalina Rampの北側の地点で南向きに望んだ海岸状況を写真-13に示す。写真是2013年2月28日の満潮時に撮影されたものであるが、汀線が家屋のごく近傍まで迫っていた。学校前の海岸状況を写真-14に示す。海岸線には防護施設は全くなく、コンクリート片の散乱した状況はCatalina Ramp南側

写真-13 北側から望むCatalina Ramp近傍の海岸状況

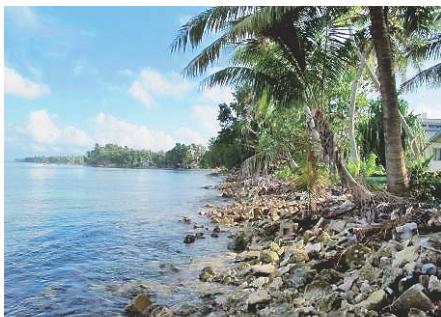
写真-14 コンクリート片により覆われた学校前の海岸

の地点12の状況と同じであった。さらに沖合から汀線付近までリーフの掘削が行われた地点15では、家屋の基礎が波に曝され、通常時でも波の作用が著しいと見られた。しかしながら地点15沖にある溝を北側へ回り込むようやく写真-16に示すようにlagoon側に形成されたbeach ridgeが見られるようになった。Fongafale島西岸で開発が進む前の海岸状況はこのような姿であったと推定され、開発が進むに従いbeach ridgeまで住宅地とされたことが海岸の防護レベルの低下を招いたと推察される。

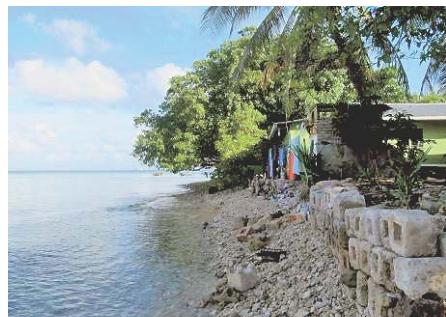
写真-15 家屋前面まで汀線が迫るリーフの溝の背後地

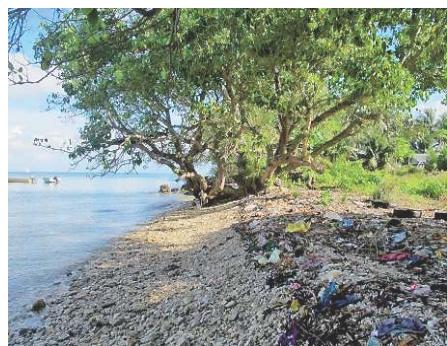
写真-16 区域Bの北端部に残された自然海浜のbeach ridge

TuvaluのFongafale島西岸では、満潮時陸地は海面上1m程度となる。Fongafale島西岸はAtollの内側で外洋に面した海岸と較べて作用波高は低いが、波高1m程度の風波は発生しうる。この条件では当然越波が著しくなりまた侵食が進む。このようにTuvaluのFongafale島では海岸防護の必要性が高いが、その際天然状態での海岸線が写真-16のように小高い礫バームで防護されていたことを考慮すれば、それを模倣すること有効と考えられる。その場合、礫の調達が課題になるが、サンゴ洲島では高波浪時サンゴ礁の打ち上げがあるので、それを環境影響が出ない範囲で有効利用するのが得策であろう。その
