特集：土工・舗装・トンネルにおける維持管理の取組み

現地計測に基づく既設トンネルの変状の進行に関する考察

砂金伸治・真下英人・石村利明

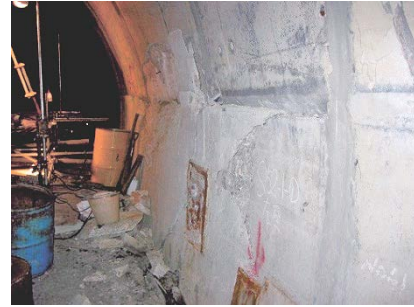
写真-1 側壁の変状状況の例

地山の挙動と特性の関連性を把握するために、区間③のボーリング結果と変状現象の関連性について考察した。写真-1にボーリングを実施した直近の側壁の変状状況を示す。側壁では圧が生じており、覆工コンクリートの落下が見られた。また、その付近では天端に圧の発生も認められた。

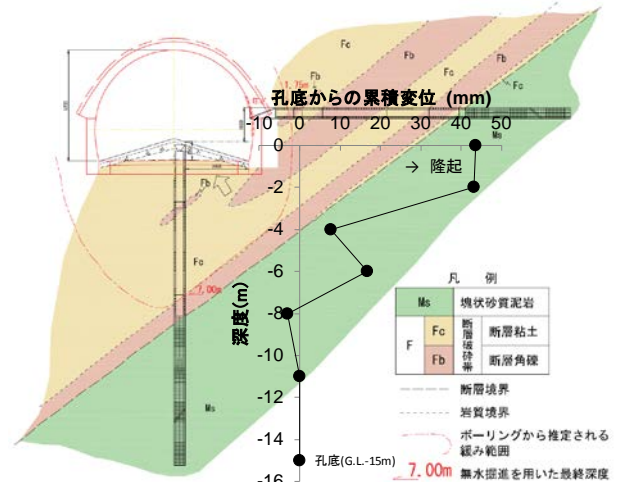
図-2 ボーリングによる地山特性の分析結果および地中変位

図-2に区間③の地山特性の分析結果を示す。ボーリングの採取コアによれば、覆工コンクリートや路盤の背面では、断層粘土や断層角礫が認められ、粘土鉱物としてスメクタイト^{*}や緑泥石、雲母類も確認された。また、CEC試験^{*}を実施したところ、膨張性の特性が出やすい交換性ナトリウムが多く確認された。また、トンネルの下方約

10m、側方約10mが断層破碎帯に相当する地質で、特に下方約7~8m、側方約1~2mでは地山が粘土状を呈していることが判明した。その区間はボーリングが無水で実施でき、また、下方では水の存在により地山が緩んでいる可能性が高いことが分かった。さらに深い部分ではボーリングの範囲内では塊状の砂質泥岩であると考えられた。

また、図-2に鉛直方向への地中変位の計測結果を示した。これより、地表から断層粘土または断層角礫に至る部分と考えられる深度が8m程度までの領域で変位が発生しており、上述のボーリング結果とほぼ合致した。このことは、トンネルの盤ぶくれは断層粘土の厚さに比例して生じている可能性が高いと示唆される。ただし、深度が浅くなるにつれて累積変位量が大きくなる結果とはなっていない計測点も見受けられ、変位の変化に関して今後も注視する必要があると考えられる。

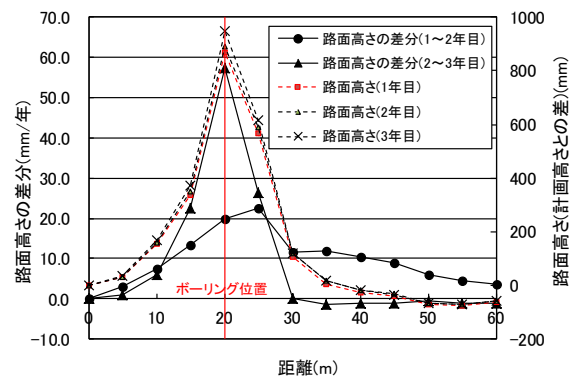
図-3 水準測量による路面高さ計測結果(盤ぶくれ区間③)

図-3に区間③の路面高さを計測した結果を示す。これより著しい隆起量を示す区間が比較的短い区間長に限定されていたことが分かる。計画高さから盤ぶくれによる隆起量を計算し、隆起速度を算出したところ、1~2年目で最大で24mm/年程度であった。また、2年目の計測時点でボーリングを行い、地中変位計を設置したところ2~3年目の隆起速度は最大で56mm/年程度となり、その最大値が得られた位置はボーリングを行った位置と一致した。これはボーリングにより局所的に地山が乱されたり、穿孔時に水を使用した等による影響によって隆起が促進された可能性が考えられる。それ以外では、1~2年目の路面高さの変化よりも2~3年目の変化が小さくなっており、時間の経過とともに変位の変化量が少なくなっていることが分かる。

さらに、区間③のボーリングを実施した断面で内空変位を計測した。その結果、1~2年目で約1.0mm/年、2~3年目で約6.7mm/年で断面が縮小する方向に変形した。内空変位の速度も増加していることが分かったが、路盤の変形速度との関連性についてはさらなる分析が必要である。

以上より、実際の変形の速度を比較すると側壁の収縮より盤ぶくれの方が顕著である。この現象は上述のボーリングによる地山特性の分析結果と併せて考えると、粘土状を呈している地山の厚さに関連して変形が生じ、坑内での変状の発生に

至っていると考えられる。すなわち、地質の詳細な情報と、その厚さが得られることで変形量や構造体に作用する外力が推定できる可能性がある。ただし、定性的な情報にとどまるが、区間③では湧水も見られており、その関連性の検討も必要であると考えられる。なお、この区間③においては2~3年目に関して新たにひび割れの発生が10箇所観察されている。これらについても、構造の影響を考慮し、引き続き分析を行う必要である。

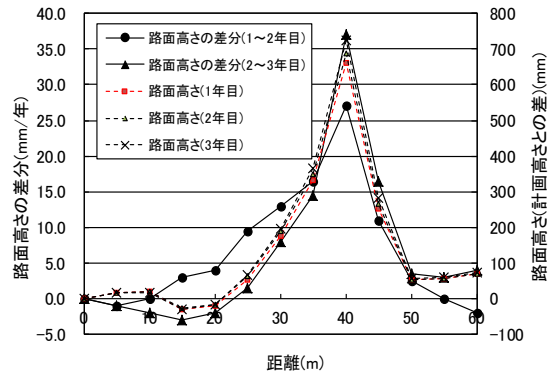
図-4 水準測量による路面高さ計測結果 (盤ぶくれ区間①)

また、図-4に盤ぶくれ区間①における路面高さ、図-5に盤ぶくれ区間②における路面高さの計測結果をそれぞれ示す。盤ぶくれ区間①の変形速度は

1～2年目で28mm/年、2～3年目で36mm/年であった。内空変位については距離がほぼ35mの地点で計測した結果であるが1～2年目で5.8mm/年、2～3年目で4.4mm/年で断面が縮小する方向に変形しており、路盤の隆起速度は増加、内空変位の変位速度は減少している。また、区間②においては路盤の隆起速度は減少し、内空変位の変位速度は増加する傾向にあった。
