# 長期間供用したコンクリート舗装の現況調査と維持修繕方法の検討

鳥山義則・浅井順一・山本 実

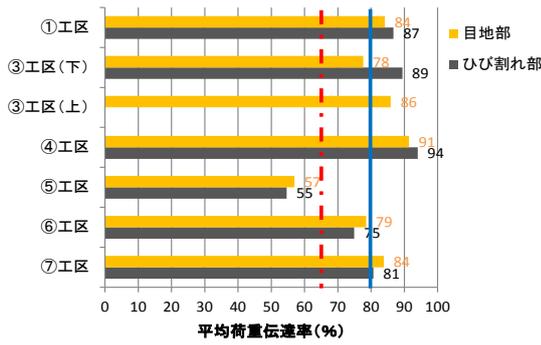
図-1 各工区の平均荷重伝達率

80%以上を“良好”、65～80%を“不十分”、65%以下を“否”とした場合<sup>1)</sup>、⑤工区で荷重伝達率が“否”となっているものの、他工区は供用後40年以上経過後も比較的良好な状態であることが確認された。

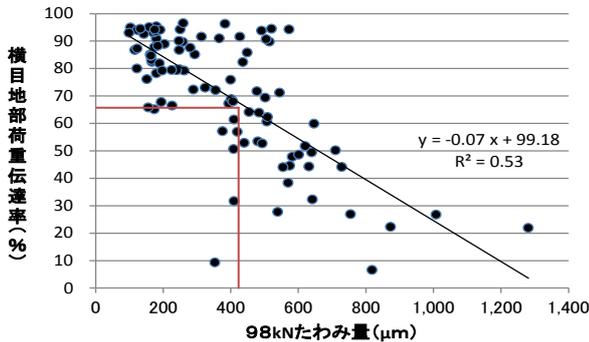
図-2 たわみ量と荷重伝達率の関係

65%以上の荷重伝達率を保持するには98kNのD0たわみ量は

400 μ m程度以下が望ましい結果となり、“ひび割れ部”にも同様な傾向が確認された。

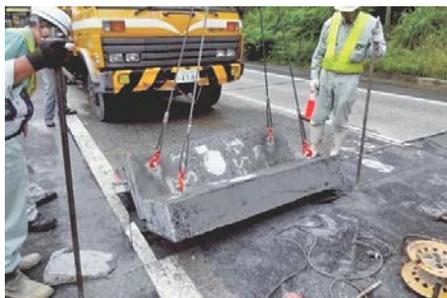
写真-1 損傷目地部（収縮目地）

損傷目地部のCo版は、吊り上げ時に座屈状態となり、使用鉄筋は写真-2に示すように100%の破断率であった。一方正常目地部は、一体の版として正常に吊り上げられ、また使用鉄筋は、かなりの減肉はあるものの破断率は20%であった（写真-4では、開削時に破断したものも一部含まれる。）。

これらの状況から、目地部の荷重伝達率低下は、スリッパーの破断が大きく影響しているものと考えられる。なお、破断した鉄筋の径はφ5mm程度であり、φ5mm程度まで減肉すると交通荷重により破断することが推定される。また、減肉している鉄筋の長さの平均は中央部で6cm程であった。

これらの減肉は、目地材飛散による雨水侵入の他、冬期に散布される融雪剤も大きな影響を与えていることが予想される。

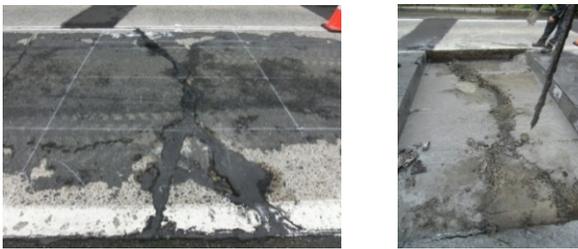
写真-5 Co舗装版下面の細粒化損傷現象

Co舗装版の下面に、クラックに沿った細粒化損傷（版厚の減少）が確認された。下面はやや緻密性が損なわれており、永年の雨水や塩カルの影響でCo版の中酸化が進行し、交通荷重によるすり磨き作用などで細粒化したものと推察される。これは、損傷目地部でも同様の現象を確認することができたが、正常目地部では見られなかった。
