# 高精度な道路防災点検手法による斜面安定度の総合的評価 (岐阜県御嵩町 国道21号)

伊藤仁志

Evaluation of slope stability based on highly precise maintenance method of road disaster prevention along the Route 21 in Mitake Town, Gifu Prefecture

国土交通省中部地方整備局  
多治見砂防国道事務所長  
Hitoshi ITO

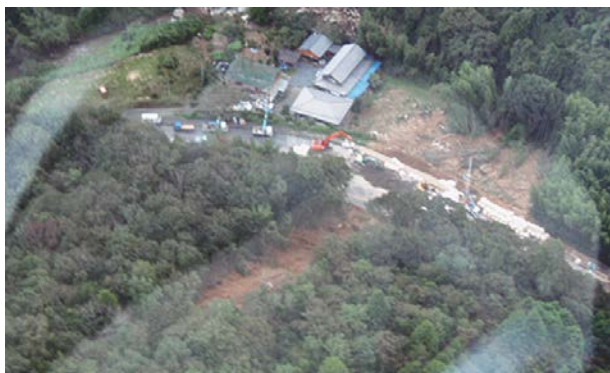
岐阜県御嵩町の国道21号では、平成22年7月の豪雨時に斜面崩壊が発生し、更に翌23年9月にも豪雨による同様な災害が発生した（写真-1）。

写真-1 斜面崩壊の発生状況（平成23年9月）

本国道の斜面崩壊は、いずれも平成8年の「道路防災総点検」、及び平成18年の「災害危険箇所の再確認」において点検対象外とされていた、0次谷での表層崩壊であった。

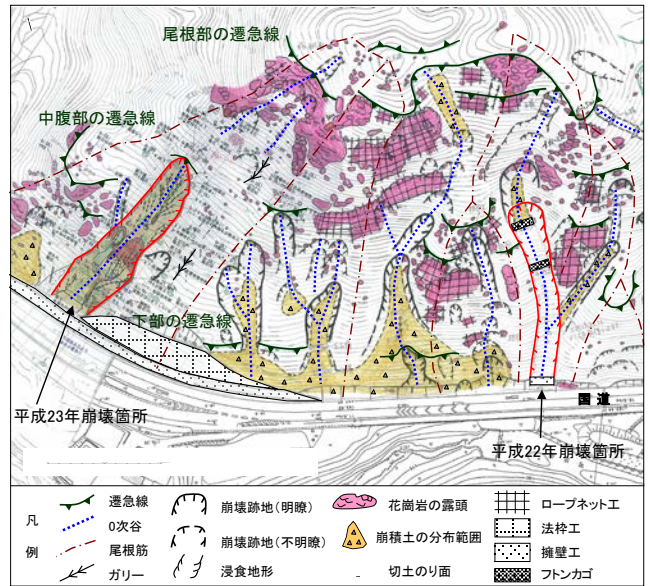
図-2 平成22及び23年の崩壊箇所周辺のルートマップ<sup>4)</sup>

尾根部の遷急線から下方へのびる0次谷には、複数の崩壊跡地が断続的に分布する。そのうち、谷頭部の崩壊跡地は外形が不明瞭なものが多く、この周辺部が小規模な集水地形を呈する。これに対して、斜面中腹部の遷急線付近から下方の崩壊跡地の外形は明瞭に残っているものが多い。平成22年及び23年の崩壊地は後者のタイプに酷似している。また、崩壊跡地から下方には崩積土が厚く堆積している場合が多く、過去にも土砂流出が発生したのがあると考えられる。

以上から、土砂流出を伴った崩壊箇所の地形・地質特性は、①崩壊の頭部が位置する中腹部の遷急線付近が最も活発な浸食前線となっており、②上方には降雨の影響を受けやすい小規模な集水地形を伴って、③下方の谷筋沿いには過去の崩壊を示唆する厚い土層が存在すること、が明らかとなった。このような地形を呈する箇所は、土砂流出が発生する危険性が高いと判断し、安定度調査において「要対策」と評価する根拠の1つとした。

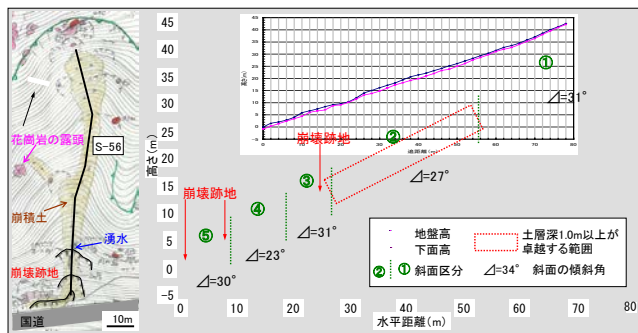
図-4 測線S-56の位置及び土検棒の貫入試験結果

貫入試験の結果は測線ごとに横軸に水平距離を、縦軸に高さを取り、地盤高と下面高(土層深)による断面を作成した。試験結果の例を図-4に示す。この例では、湧水を伴った崩壊跡地の上方に土層深0.84~1.56mの比較的厚い土層が分布する(図中の赤色点線枠内)。このような不安定な場にある土層において崩壊が発生し、土砂が流出する可能性があるかと推定される。

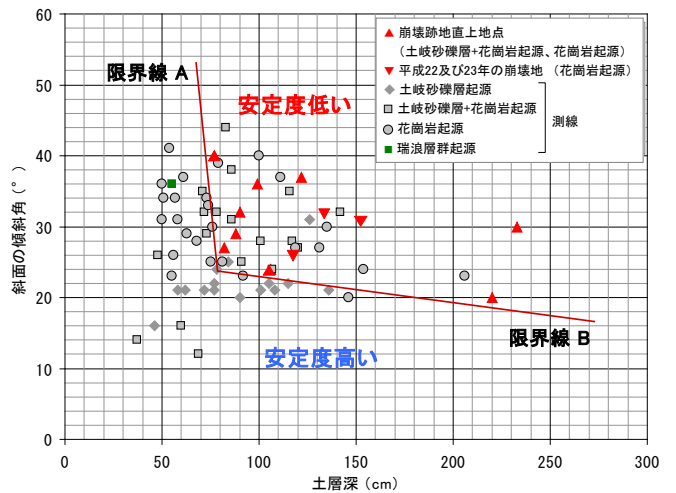
図-5 斜面の傾斜角と土層深の関係図<sup>4)</sup>

図-5の関係図では、測線のデータは広く分散するが、崩壊地及び崩壊跡地のデータは、傾斜角が大きく、土層深が厚い図の右上の領域に分布する特徴がある。また前者は、傾斜角が小さい場合には土層深は幅広い値を示すが、傾斜角が大きくなるにしたがって土層深は小さくなる傾向を示しており、急な斜面ほど厚い土層が存在しにくい傾向をあらわしている。

限界線A：土層深80cm前後の2つのデータの左端を結んだ鉛直方向の直線である。この線は崩壊箇所データの分布領域の中で、土層深の最も浅い側の限界の線である。

限界線B：傾斜角20～25°の2つのデータの直下を結んだ水平方向の直線である。この線は崩壊箇所データの分布領域の中で、斜面の傾斜角が最も小さい側の限界の線である。

2本の限界線の右上領域では土層深が大きく、かつ傾斜角が大きい。この領域にある斜面の土層の安定度は相対的に低いと評価し、崩壊が発生する可能性が高い斜面として危険箇所の抽出の根拠とした。この領域内にあるデータを含む測線は11測線に及び、これらを土砂流出の危険箇所として抽出した（表-1参照）。

防災カルテ作成の段階において、安定度が低い領域内にある測線を含む斜面を「要対策」と、安定度が高い領域内にあるそれを「カルテ対応」と、それぞれ評価する根拠とした。
