# ASR によりひび割れが生じた PC 撤去桁の耐荷性能

木村嘉富・和田圭仙・青柳 聖

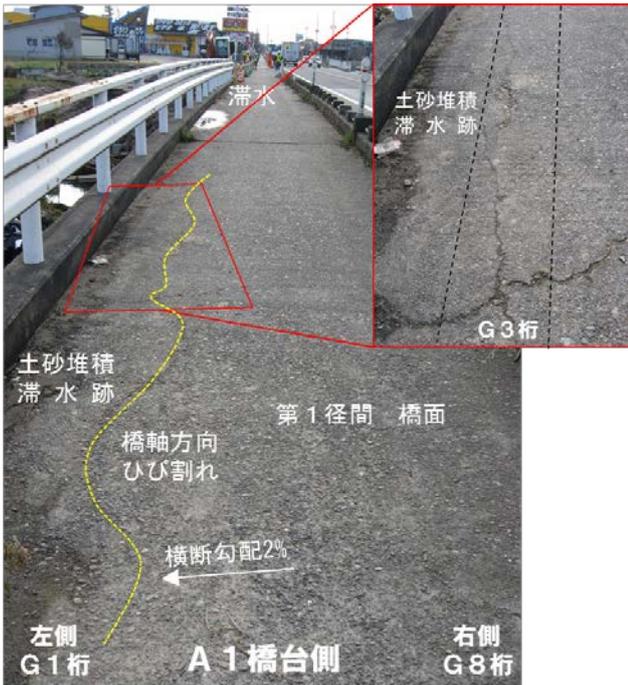
写真-2 橋面の状況 (平成 22 年 12 月)

撤去直前の第1径間の橋面状況(写真-2)からは、コンクリート舗装のG3桁上面あたりで、橋軸方向のひび割れや、地覆側に滞水の痕跡が認められ、地覆側で雨水等による劣化が進展しやすい傾向が予測された。平成20年度の橋梁定期点検調査より、撤去桁が位置する第1径間の損傷状況を図-4に示す。撤去桁搬入後のひび割れ目視調査からは、主桁下面以外に主だったひび割れは確認できなかった。主桁下面中央部における橋軸方向のひび割れ状況としては、橋軸方向ひび割れが多いG3桁(ひび割れ密度25.3m/m<sup>2</sup>)を写真-3に、橋軸方向ひび割れの少ないG6桁(ひび割れ密度6.5m/m<sup>2</sup>)を写真-4に示す。それぞれのひび割れ密度から、G3桁はG6桁に比べて約4倍のひび割れが発生している状況であった。

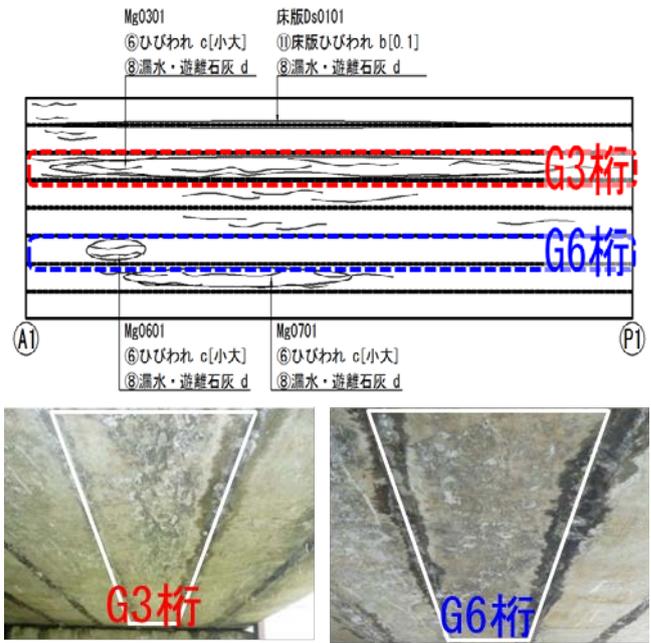
本橋に関する損傷状況としては、平成 20 年度の橋梁定期点検調書から、各径間とも桁下面に橋軸方向のひび割れや、桁間の間詰めコンクリート下面に、橋面からの雨水等の浸入が疑われる漏水・遊離石灰の損傷が報告されている。桁下面に生じた橋軸方向

図-4 第1径間 桁下面損傷状況 (平成 20 年度 橋梁定期点検調査より)

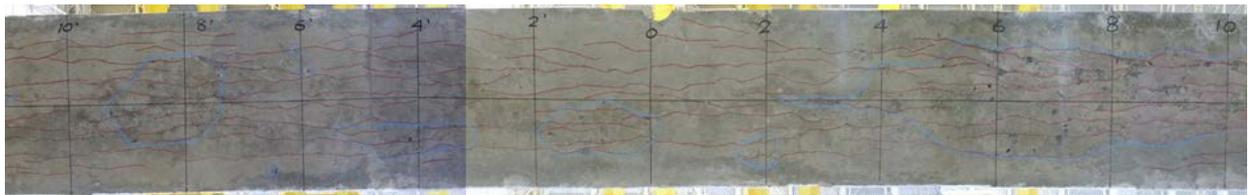
写真-3 G3桁下面中央部のひび割れ状況 (実線:ひび割れ幅 0.04mm 以上) ひび割れ密度 25.3m/m<sup>2</sup>

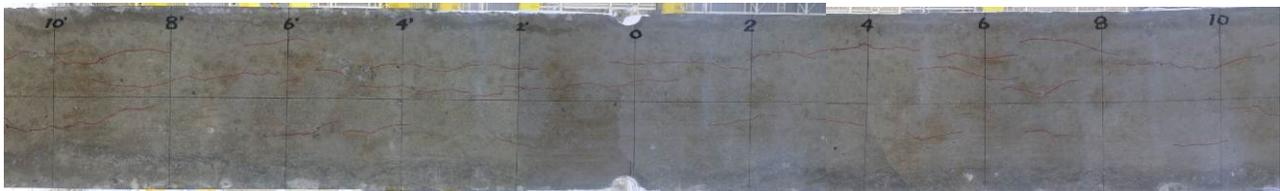
写真-4 G6桁下面中央部のひび割れ状況 (実線:ひび割れ幅 0.04mm 以上) ひび割れ密度 6.5m/m<sup>2</sup>

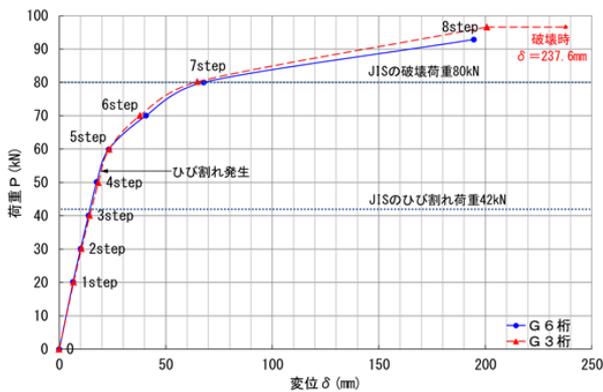
図-7 荷重-変位曲線

載荷試験の結果として、ひび割れの多いG3桁とひび割れの少ないG6桁それぞれの荷重と変位曲線を図-7に示す。図-7より、G3桁およびG6桁のひび割れ発生荷重および曲げ破壊荷重に大きな違いは認められなかった。また、JIS A5319-1963における設計上のひび割れ発生荷重(42kN)および曲げ破壊荷重(80kN)に対して、それぞれ2割程度大きい結果となった。

のひび割れ程度の違いでは、桁の耐荷性能に大きな違いをおよぼすほど、影響は生じていないことが認められた。

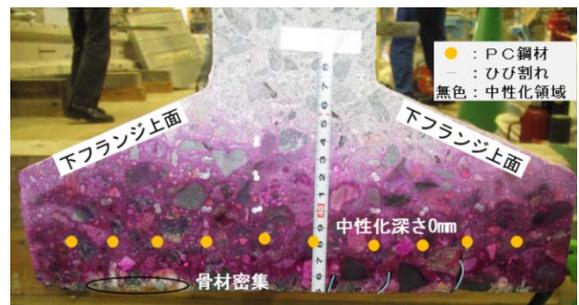
桁切断面における橋軸方向のひび割れ深さおよび中性化深さは、G3、G6 桁ともに最下段の PC 鋼材までは達していなかった。それぞれの桁切断面における中性化深さは、ひび割れの少ない G6 桁 (写真-5) では、ほとんど中性化の進行が認められないのに対して、ひび割れの多い G3 桁 (写真-4) では、ひび割れを包括する程度の中性化の進行が認められ、最大深さは 23mm とひび割れが多数発生することで、大きく進展していることが伺える。

写真-5 中性化深さ調査(G6桁 22切断面)

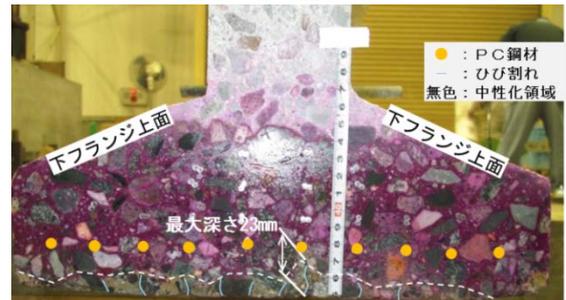
写真-6 中性化深さ調査(G3桁 22切断面)

撤去桁と同様な橋梁を維持管理する上では、ひび割れを包括する程度の中性化が見られたことから、劣化因子の浸入による鋼材腐食に対して配慮が必要と考えられる。なお、本報告の詳細については文献 4),5) を、また、ASR 橋梁の調査・補修を検討するにあたっては文献 6) をご参考頂ければ幸いです。

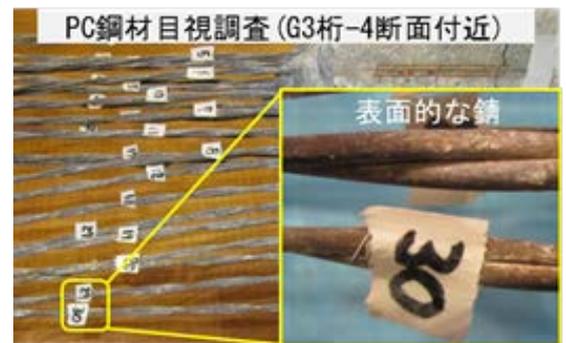
桁切断面の状況からは、PC 鋼材とコンクリートとの付着切れ示すような緩み等は認められなかった。また、桁中央部で PC 鋼材をはつり出した状況 (写真-7) からは、一部分に表面的なさび程度で、大きな断面欠損や破断は認められなかった。桁端部から採取した PC 鋼材片にて鋼材引張試験を実施し

写真-7 鋼材状況(G3桁中央部)

た結果は、JIS 規格値に対して強度および伸び性能の低下は認められなかった。

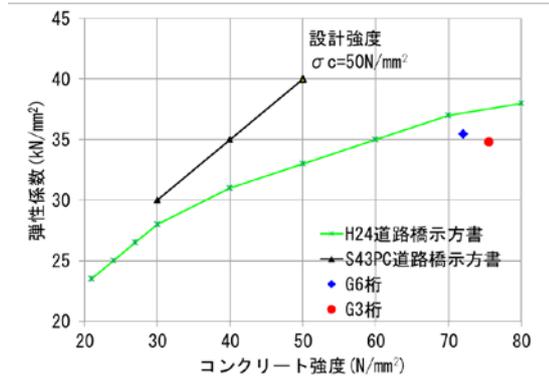
図-8 圧縮強度と弾性係数

桁のウェブから採取したコアを用いて、コンクリート圧縮強度および弾性係数の試験を行った結果を図-8 に示す。設計当時 (昭和 43 年 PC 道路橋示方書) のコンクリート圧縮強度  $50\text{N/mm}^2$  に対して、 $70\text{N/mm}^2$  以上と大きいものの、弾性係数は  $35\text{ kN/mm}^2$  前後であり、圧縮強度に対して弾性係数の低下が疑われた。一方で、载荷試験における荷重と変位の関係から求めた弾性係数は、およそ

43kN/mm<sup>2</sup> とコアによる弾性係数試験から求めた弾性係数よりも大きい。このことから、桁の剛性から求めたコンクリートの弾性係数としては、大きな低下は生じていないと考えられる。

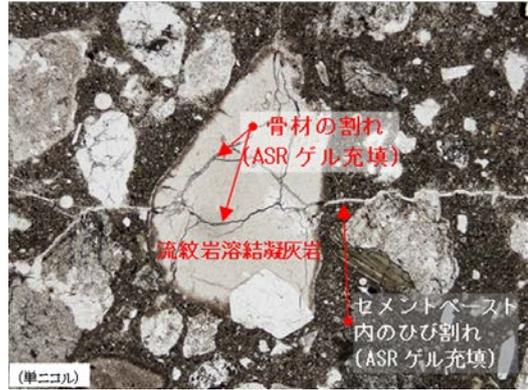
桁のウェブよりコア採取した試料にて、JCI-DD2 法、カナダ法、デンマーク法の 3 種類の促進養生試験を実施した。試験結果から残存膨張率は、いずれの各判定基準に対して、無害または膨張性なしと判定され、すでに反応は収束状態にあると考えられる。また、金沢大学鳥居和之教授のご協力による偏光顕微鏡観察の結果（写真-8）から、骨材の割れやセメントペースト内のひび割れには、反応性骨材とセメント中のアルカリ分が反応し生成した ASR ゲルが充填している。このことから、ひび割れ発生原因としては ASR と考えられる。

写真-8 偏光顕微鏡観察（金沢大学鳥居教授提供）
