下水道用塩化ビニル管の劣化事象と管体性能への影響評価 ～塩化ビニル管用視覚判定基準（案）の作成～

深谷 渉・賀屋拓郎・末久正樹・小川文章

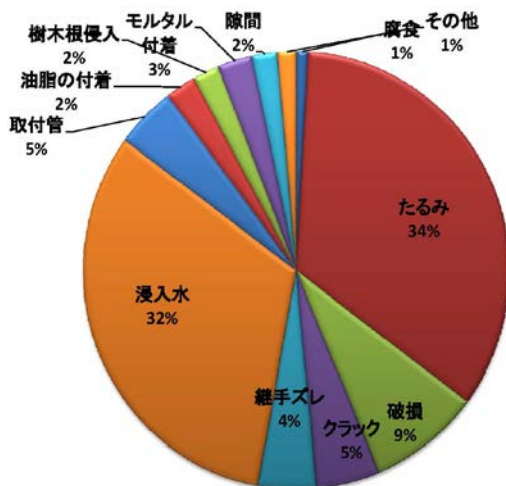
図-1 塩化ビニル管の劣化事象発生割合（偏平、変形は調査対象外）

道路陥没の発生要因となる破損（軸方向クラック）、クラック（円周方向）、浸入水、継手ズレが多くの地方公共団体で確認された（図-1）。写真-1は破損の事例であり、取付管を接続するために本管を削孔した際に生じた微小の亀裂が、管軸方向に進行したものと推測される。

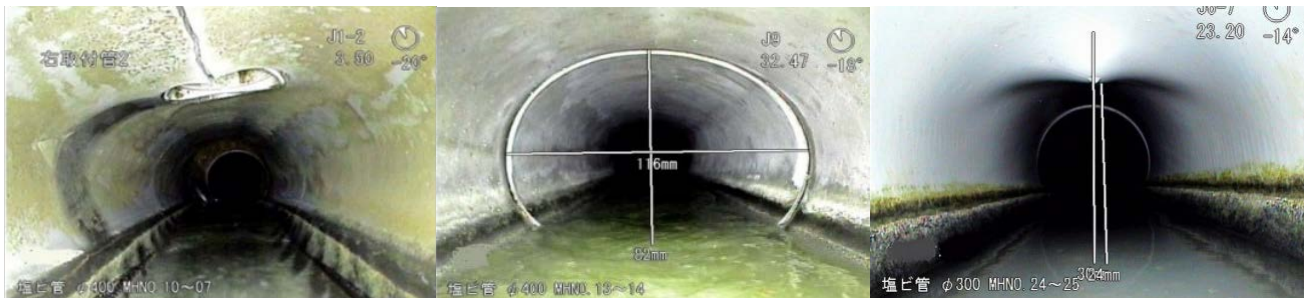
写真-2は、全体的な断面変化（偏平）の事例であり、剛性管では発生しえない可とう管特有の事象である。布設後の重車両交通の増加や、管路布設時の締固め転圧不足、矢板引抜きによる土圧の増大等により、管体に設計耐力以上の荷重がかかることにより発生したものである。また、図-2に示すように、浸入水や破損は、偏平と併発している例が多く、偏平の程度（たわみ率）が大きいほど浸入水や破損の

既存のTVカメラ調査結果から変形の実態を把握したところ、白化かつ本管内径の1/10程度の突出しを確認された。写真-3は、局所的な断面変化（変形）の事例である。管の外側に砕石等が存在し、施工時の転圧により応力集中が生じたことが原因として考えられる。この事象も、可とう管特有のものである。

写真-1 破損の事例

写真-2 偏平の事例

写真-3 変形の事例

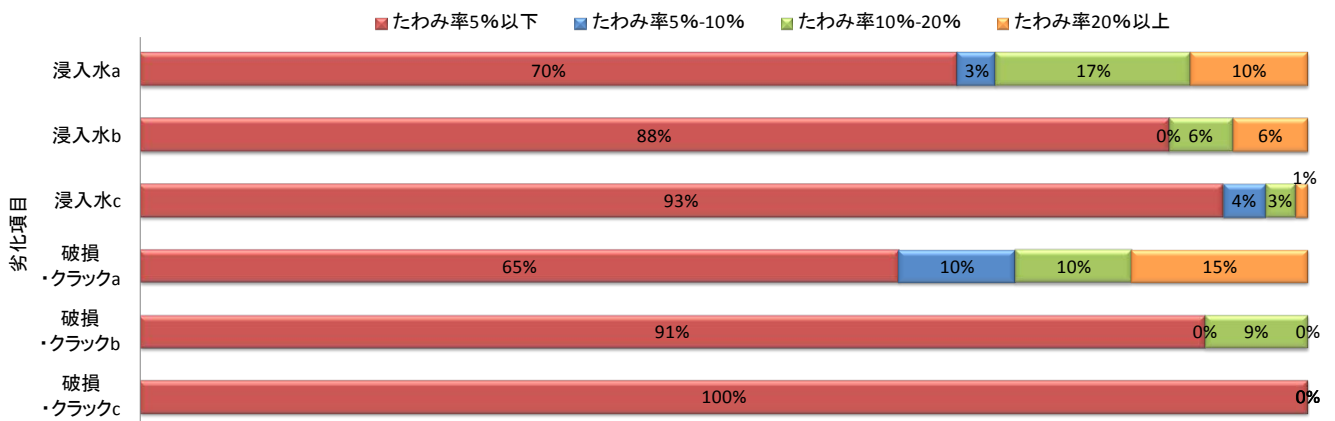
図-2 浸入水・破損の劣化ランクとたわみの関係

異常の程度も悪くなる傾向にある。なお、図中の浸入水 a/b/c は、a：水が噴きだしている状態、b：（壁面を）流れている状態、c：滲んでいる状態を指し、破損・クラック a/b/c は、a：クラック幅5mm以上、b：同2～5mm、c：同2mm未満で、「破損」が軸方向クラック、「クラック」が円周方向クラックを指す。

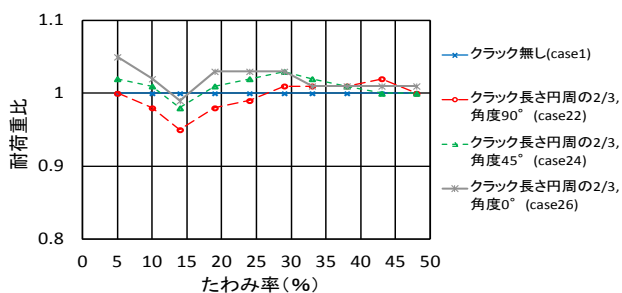
図-5 円周方向クラックによるたわみと耐荷重の関係

図-5は、円周方向クラック（case22,24,26）によるたわみ率と耐荷重比（各実験ケースの耐荷重÷クラック無し（case1）の対荷重）の関係を示す。円周方向クラックによる載荷重は、クラック位置及びたわみ率に関わらずクラック無しと同等であり、耐荷性能の低減は小さい。また、円周方向クラック長さ（case23,25,27）も耐荷性能に影響がなかった。これらの結果より、たわみ率15%以上において軸方向クラックが生じると、即座に破壊に至る可能性が示唆された他、周方向クラックは、扁平荷重に対する耐荷性能への影響が非常に小さいと考えられた。
