# 徳島県末広大橋のケーブル腐食診断

末広大橋（写真-1，図-1）は、徳島県が管理する橋長470mの3径間連続鋼斜張橋で、1976年に建設されている。当時は、日本最長の中央径間（250m）を有する斜張橋として、長大橋の先駆的存在とされた橋梁である。

本橋は、1986年にケーブルの表面被覆材の全面補修（旧被覆材の上に新しい保護材を塗布）を実施したが、補修後28年（2014年時点）が経過し、被覆材表面には、ひび割れや破れ等の防食機能の劣化が顕在化してきていた。

本稿は、ケーブル系橋梁の診断事例として、末広大橋のケーブル構造の変状の調査方法と、その補修方法の検討結果について紹介するものである。

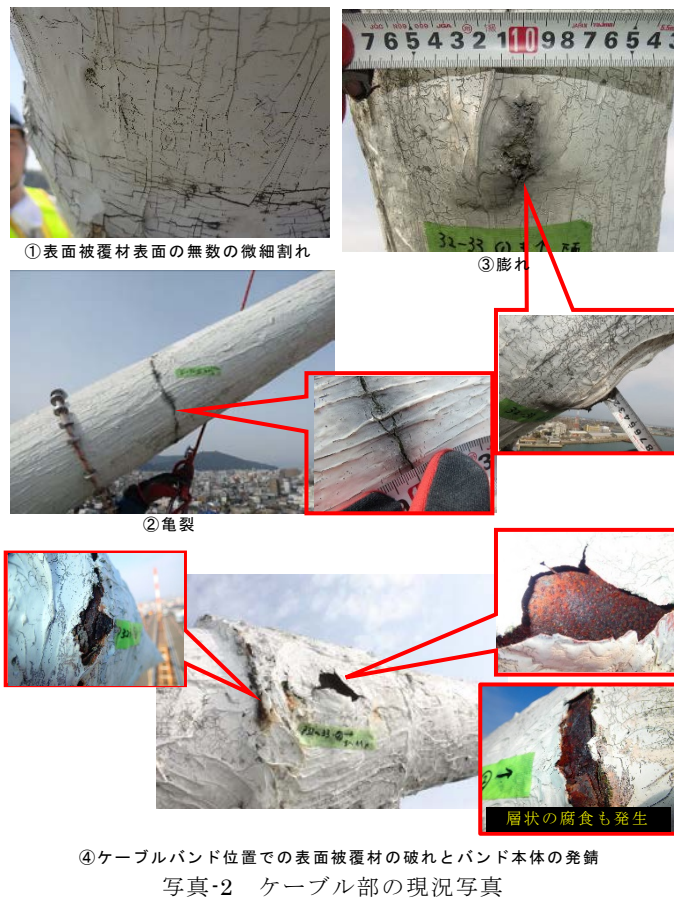
表面被覆材の表面には、全体的に無数の微細割れ(写真-2①)が発生し、また部分的には亀裂や膨れ(写真-2②, ③)も発生していた。さらに、ほとんどのケーブルバンド位置では、バンド角部周辺の被覆材が破れ、バンド本体が露出し発錆が確認された。なかにはバンド本体の減肉を伴う層状腐食も確認された(写真-2④)。これは、角部の表面被覆材が構造的に弱点となりやすいことが原因と考えられる。

本調査により、現時点ではケーブルの耐荷力には問題はないものの、ケーブルバンド部の被覆材の損傷をそのまま放置すれば、内部への雨水浸入は避けられないと判断し、全てのケーブルバンド部について、表面被覆材のやり替えを計画している。

なお、バンド工事に合わせ、写真-2に示す一般部の表面被覆材の亀裂や膨れについても、被覆材を剥ぎ取り内部を確認した上で、必要に応じてバンド部と同様の被覆材補修を計画している。

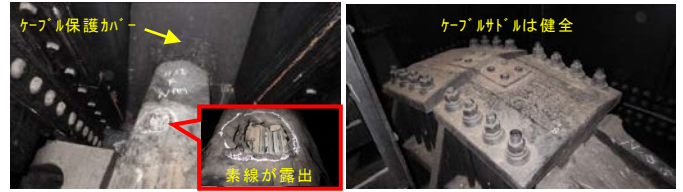
写真-3 塔内ケーブル定着部の現況写真

塔内ケーブル定着部は、ケーブルの被覆材に1箇所だけ、写真-3に示す破れが生じケーブル素線が部分的に露出していたが、それ以外はほぼ健全な状態であった。ただし、その近くのケーブル保護カバーやマンホールには、写真-4に示す滞水や大量の漏水跡が見つかった。上述の被覆材の破れは、マンホール等から浸入した大量の雨水が被覆材にかかることによる劣化が原因と推察する。

塔内ケーブル定着部については、塔内への雨水浸入を防止することが最も重要であると判断し、老朽化したケーブル保護カバーおよびマンホールの作り替えを計画している。

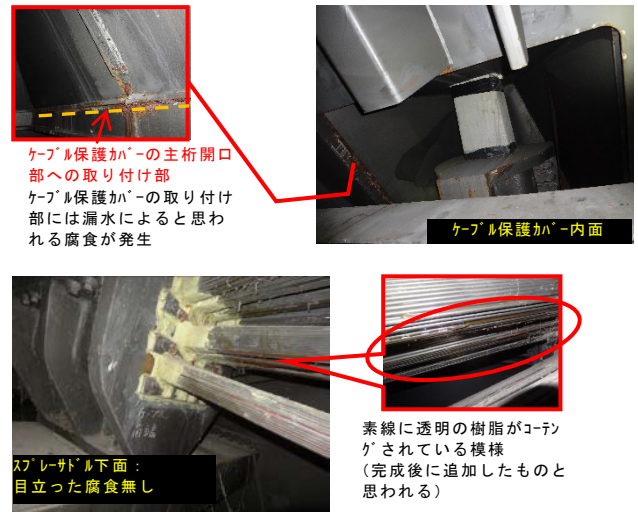
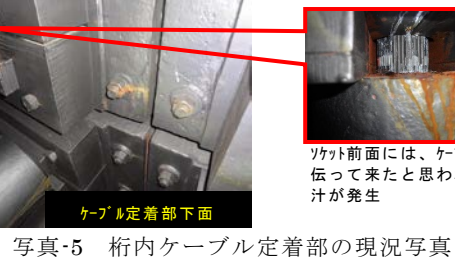
写真-5 桁内ケーブル定着部の現況写真

と建設当初は防食材料としてサビ止め鉛丹が塗布されていた模様で、その後、透明の樹脂でストランド全体をコーティングし直したと思われる(写真-5中段)。ケーブル素線やスプレーサドルには目立った腐食は見当たらないが、ケーブルを定着するソケット前面には錆汁が確認された(写真-5下段)。また、ケーブルの桁内への入口であるケーブル保護カバー内面には、漏水跡とそれに伴う腐食が確認された(写真-5上段)。

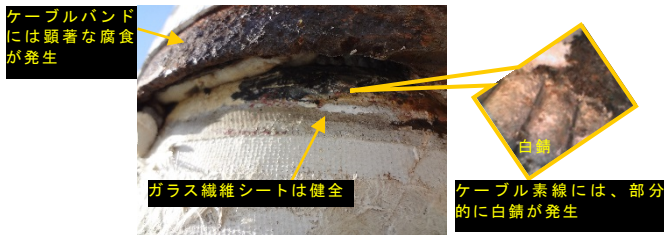
写真-7 ケーブルバンド部の内部状況

写真-7に示すように、被覆材を一部剥ぎ取った結果、バンド本体(材質SC46)には顕著な腐食が確認されたが、ケーブル素線自体は、素線を覆うガラス繊維シートで十分に防水されており、ここからの被覆材内部への雨水浸入の可能性は低いことが分かった。ただし繊維シートが巻かれていないバンド締付け部には、同写真に示すように少しだけ白錆が見られた。また、バンド近くのケーブル一般部で、被覆材表面の微細割れについて、グラインダーで表面を切削した結果、写真-8に示すように、軽く切削するだけで消滅し、ひび割れの深さは極浅く、防水機能には問題ないことを確認した。

またバンド本体については、腐食を残置すると被覆材の破れの再発に繋がることから、腐食除去を目的に一旦取り外し、腐食状況によっては作り替えも検討することとしている。計画している被覆材の補修構造とバンドの交換要領を図-3に示す。

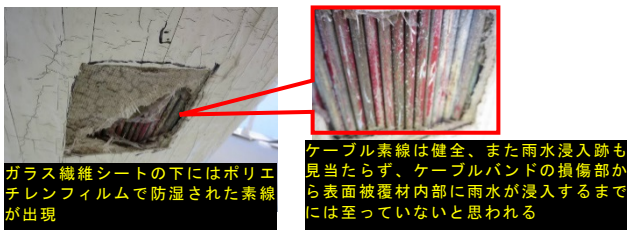
写真-9 ケーブル下端保護カバー入口の素線状況

写真-9に示すように、ケーブル下端の保護カバー入口で被覆材を部分的に剥ぎ取った結果、ケーブル素線は健全で、雨水が表面被覆材内部に浸入し伝ってきている形跡はないことを確認した。

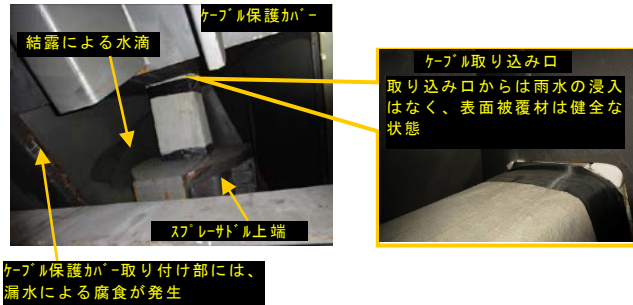
写真-10 ケーブル保護カバー内側

写真-10に示すように、保護カバーのケーブル取り込み口からの雨水浸入はなく、保護カバーの桁本体との取り付け部に漏水による腐食が見つかった。なお、保護カバーの内側には結露が確認された。これは保護カバーが鉄製であり、内外の温度差が原因と推察されるが、この結露水滴はケーブルの防食上は問題にはならないと判断した。

以上のことから、ケーブルソケット前面に発生した錆汁の主因は、ケーブル保護カバーの桁取り付け部からの浸入水がケーブルを伝ってソケット前面に流れ込むことと判断し、保護カバーの桁取り付け部の漏水対策が重要と考えた。

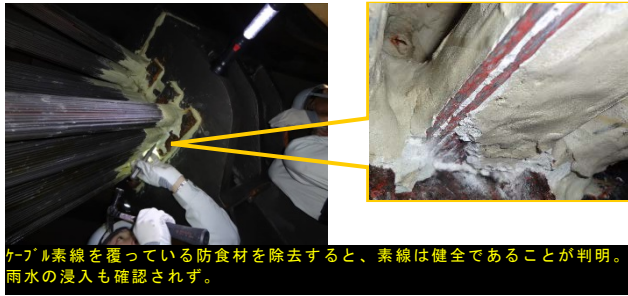
写真-11 スプレーサドル下端

スプレーサドル下端で、一部ケーブルの保護材を切削して内部の状態を確認した結果、素線には腐食は見られず、桁外からケーブル素線間を伝ってくる雨水の浸入はなさそうであることを確認した(写真-11)。

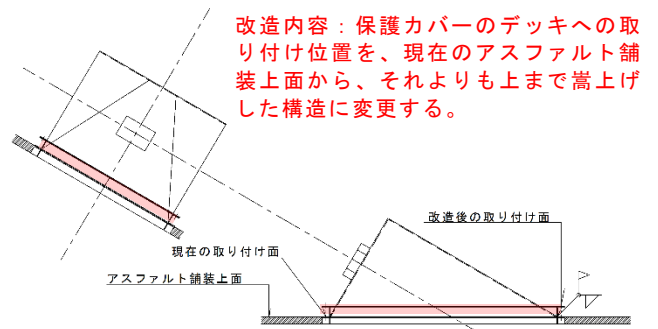
図-4 ケーブル保護カバーの改造案

同カバーの漏水対策検討のため、カバーの構造を図面で確認したところ、図-4のように、保護カバーの主桁への取り付け面が舗装上面と一致しており、舗装面に降った雨が取り付け面から入りやすいことが判明した。そのため、ケーブル保護カバーの漏水対策として、同図に示すように取り付け面が舗装面より上に出る構造改変を計画することとしている。
