# 既設シールドトンネルの変状発生傾向

森本 智・日下 敦・石村利明・砂金伸治

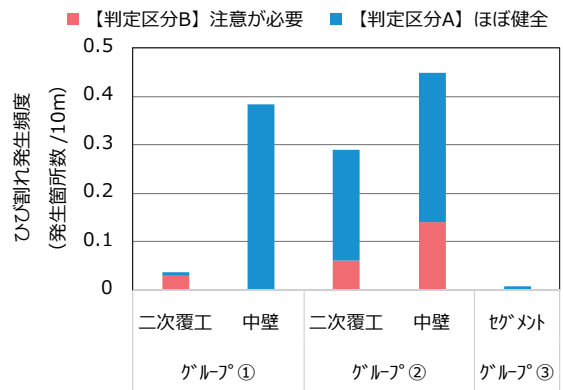
図-1 ひび割れ発生頻度

図-1にひび割れの発生頻度を示す。まず、二次覆工があるグループ①、②について述べる。二次覆工と中壁のひび割れの発生頻度の割合は、二次覆工が3割未満、中壁が7割以上をしめる結果となった。二次覆工のひび割れ発生頻度は、グループ②が10mあたりで0.29と高くグループ①は0.04と低い値となった。また、0.6mm以上のひび割れが発生し注意が必要と考えられる判定区分Bに分類された頻度は、グループ①、②が0.05程度であった。

一方、二次覆工が省略されたグループ③については、ひび割れ発生頻度は0.01未満となり、判定区分Bに分類された変状は確認されなかった。

ただし、二次覆工が省略されたグループ③についてひび割れの頻度が小さい理由は、表面の部材がセグメントであり、通常は鉄筋を有するといっ

た構造的な違いか、または、建設年次が他に比較して新しいものであるのかなどの検証は、今後必要である。

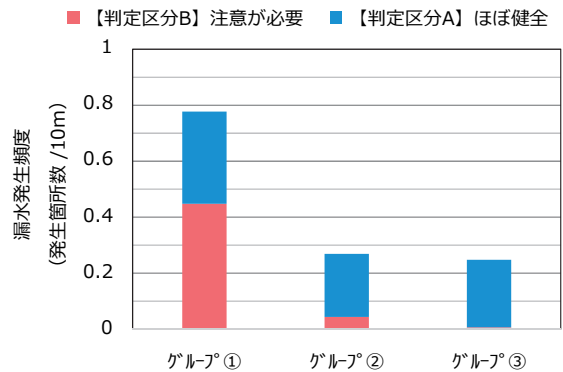
図-2 漏水発生頻度

図-2に漏水の発生頻度を示す。漏水の発生頻度は、シーリング材が非膨張性であるグループ①は全体で0.78と高く、水膨張性であるグループ②、③は0.26程度と低いことがわかる。また、注意が必要と考えられる判定区分Bに分類された頻度は、グループ①が0.45と最も高く、一方、グループ②、③はそれぞれ0.04、0.01と低い値となった。ここで、グループ①のひび割れ発生頻度が低く、漏水の発生頻度が高い原因として、点検の際、漏水を

伴うひび割れの場合は、漏水に分類しているためと考えられる。

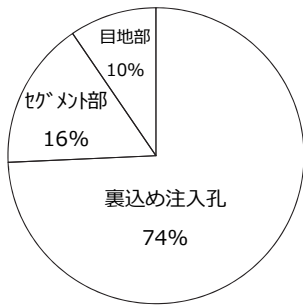
図-3 グループ③における漏水発生箇所

図-3に二次覆工を省略したグループ③の漏水発生箇所を示す。漏水は7割以上が裏込め注入孔からのもので、その規模はどれもにじみ程度の小さいものであった。
