鹿児島県における鋼橋の塗替え塗装の合理化

中野正則・安波博道・五島孝行・中島和俊・内藤哉良

本報告は、平成26年度に実施した5橋の塗装設計（塗装の健全性評価と塗替え塗装設計）の概要をとりまとめて報告するものである。

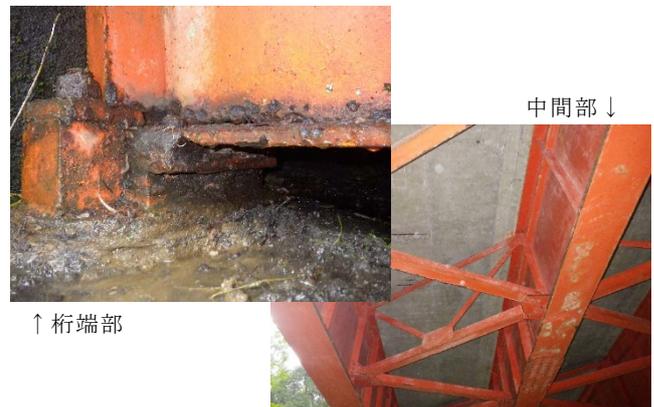
写真-1 T橋の桁端部と中間部外観

桁端近傍では主桁ウェブ下端の一部に腐食による貫通穴が見られる（写真-1）ほか、外桁の下フランジではソールプレート手前に溝状の腐食が見られた。一方、中間部（桁端部を除く部分）では、主桁下フランジエッジに腐食が見られ、主桁ウェブで部分的な塗膜の剥がれや点錆が発生しているが、いずれも軽微な損傷に留まっていた。

主桁の付着塩分量は39～632mg/m²であった。ウェブ面は低い値を示す一方で、下フランジ下面においては平均的に高い値を示した。塗膜付着力

は1.0MPaを下回り、中塗り層内での破壊（凝集破壊）が主であった。2007年および2013年の定期点検と比較すると、桁端部では腐食が進行し、中間部は現在と同等の劣化状態であるとみられる。

桁端部：伸縮装置からの漏水による腐食の進行が顕著であり、腐食損傷部への構造的な補修のほか、**Re-I** 塗装系による塗替え塗装が必要である。

中間部：47年が経過した現在でも軽微な損傷に留まることから、現時点で耐食性に劣る**Re-III** 塗装系を施す必要はないと判断し、当面は塗替えを行わないこととした。

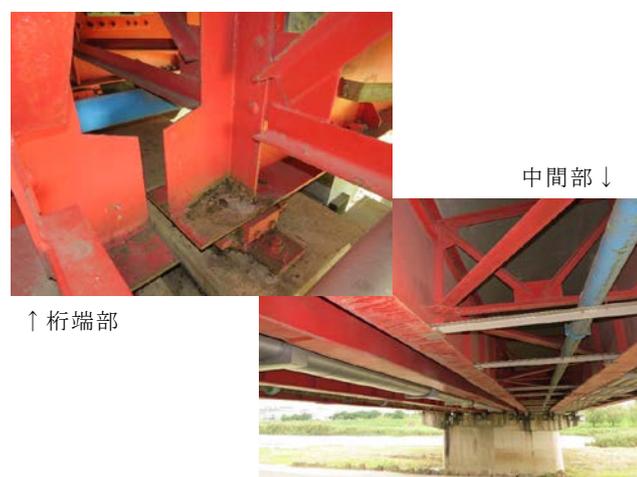
桁端部では伸縮装置部からの漏水により一部に層状さびが見られた（写真-2）が、塗膜剥がれや防食機能の低下に伴う点錆が見られた程度の軽微な損傷に留まっていた。中間部ではフランジ上下面やエッジに軽微な腐食が見られたが、全体的に良好な状態であった。全体的に2007年の定期点検と同等の損傷程度とみられる。

写真-2 N橋の桁端部と中間部外観

主桁の付着塩分量は、内桁側フランジ上面で計測限界(1,999mg/m²以上)を超過しており、飛来塩分の影響が大きいと推察される。塗膜付着力は、概ね2.0MPaを上回る良好な結果となった。

桁端部：伸縮装置からの漏水があり、部分的に腐食が見られる。構造的な補修補強は不要だが、**Re-I** 塗装系による塗替え塗装が必要である。

中間部：変退色、点錆は見られるが全体的には錆は少ない。十分な塗膜厚・塗膜付着力が確保され防食機能は保持されていると考えられる。したがって当面は塗替えを行わないこととした。ただし、すでに5径間中2径間が全面塗替えを終えており、景観の観点から外桁外面のみを**Re-III**により塗替えることとした。

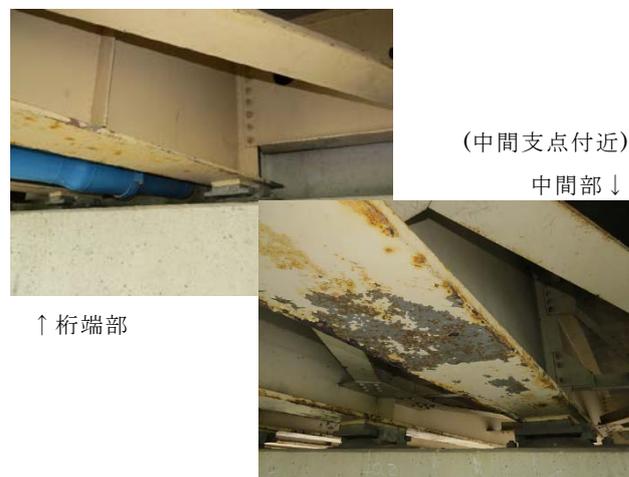
桁端部は下フランジに軽微な錆が見られる程度で比較的良好であった（写真-3）。現時点では伸縮装置からの漏水は見られない。一方、中間部では主桁ウェブ・下フランジに塗膜剥離や点錆が多く見られ、桁端部よりも損傷が大きい。

写真-3 D橋の桁端部と中間部外観

また、排水管や床版のコールドジョイントからの漏水により局所的な腐食が見られた。2007年の定期点検と比較すると、中間部の損傷が進行していることが窺える。

主桁の付着塩分量は、内桁側フランジ上面で計測限界(1,999mg/m²以上)を超過していた。飛来塩分の影響が大きいと推察される。塗膜付着力は、大半の箇所で2.0MPaを上回る高い値を示したが、塗膜の層間剥離が随所で見られるため、建設時の塗装施工に問題があった可能性がある。

これらの調査結果から、本橋は塗膜の劣化速度が速く、橋梁全体に分布しているため、全面Rc-I塗装系による塗替え塗装を行うこととした。ただし、架橋環境が類似するN橋では穏やかな腐食環境であると考えられること、塗膜の層間剥離などの施工不良が原因と考えられる塗膜劣化が多く見られることから、適切な塗替え塗装が行われれば、D橋もN橋と同様の傾向を示す可能性があるため、次回以降は桁端部のみの部分塗替え塗装を検討すると良い。

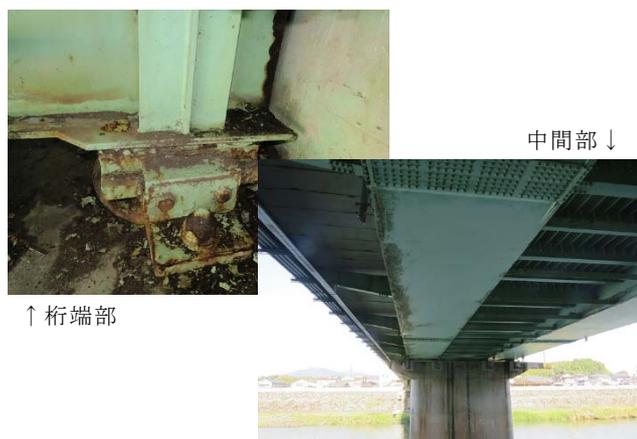
桁端部では伸縮装置からの漏水により主桁や支承に腐食が見られた。また、中間橋脚上の桁遊間には、洪水時の流下物が堆積したままの状態となっており、腐食も見られた。一方、中間部は全般的に健全な状態であったが、歩道のPC版を支える縦桁には、床版との境界部からの漏水による

部分的な腐食が見られた(写真-4)。2013年の定期点検でも同様の損傷が報告されていた。

主桁の付着塩分量は、30~77mg/m²であった。塗膜付着力は、外桁ウェブで1.0MPaを下回り比較的低い結果であった。

写真-4 M橋の桁端部と中間部外観

これらの調査結果を次のように整理した。
桁端部：腐食損傷が集中していることから、Rc-I塗装系による塗替え塗装を行う。
中間部：大部分の塗膜が健全であること、また塗膜劣化後の腐食損傷がほとんど見られないことから、当面は塗替えを行わないことにする。歩道部の床版支持部材は、PC版との接合部構造を調査し、漏水の要因を先行して排除する必要があり、塗替えによる対策はそれ以降でよい。

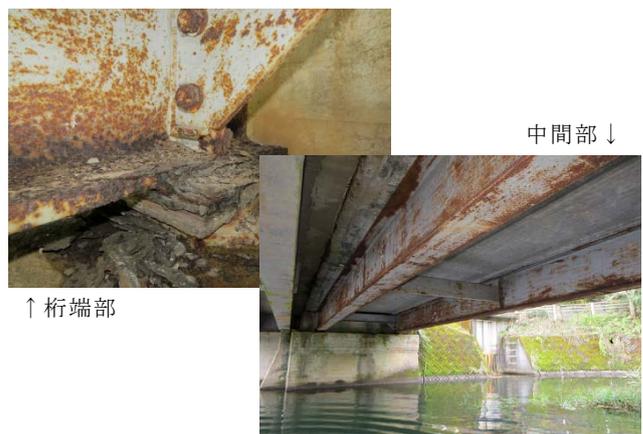
桁端部では主桁に著しい腐食が生じ、ソールプレートと上沓に層状錆が発生していた。超音波板厚計による測定の結果、最大で約4mmの減肉を確認した。中間部では全体的に塗膜が劣化し錆が発生しているが、減肉はほとんどない。2008年の定期点検に比べ、桁端部では腐食損傷が進行している一方、中間部では同程度の塗膜劣化・腐食損傷に留まっている。

写真-5 I橋の桁端部と中間部外観

主桁の付着塩分量は、65～367mg/m²で比較的小さい。塗膜付着力は、一部で1.0MPaを下回っているが全体的に高い値を示した。一方、本橋の塗膜は2層で構成され平均膜厚が100μmを下回り極端に薄く、点錆の発生が顕著であった。

桁端部：両桁端部を中心に腐食損傷が進行しているため、Rc-I 塗装系による塗替えを行う。

中間部：塗膜劣化は進行しているが、腐食による板厚減少は軽微である。塗替えは不要としてもよいが、小規模な橋梁であり部分塗装のメリットは小さいため、Rc-I 塗装系による塗替えを行う。(結果的に全面塗替えとなる。)

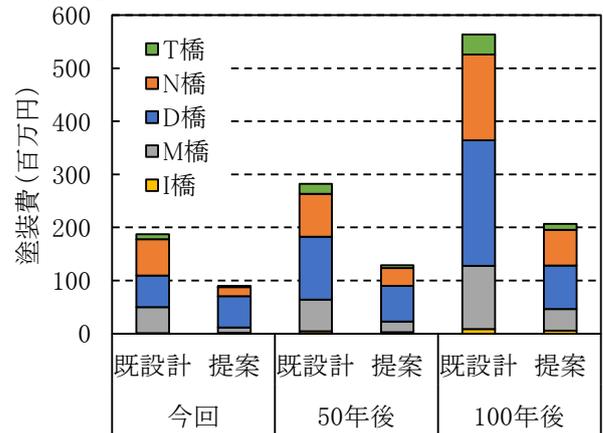
図-1 塗装費の積み上げ

図-1は、今回の塗装設計結果から想定される塗装寿命を基に費用を積み上げ、50年・100年後の費用をならべて評価したグラフである。ここで、D橋は次回以降の塗替えから桁端部のみの部分塗替えを繰り返すことと想定し、その他の橋梁は今回の塗装仕様を繰り返すものとした。5橋の積み上げの結果、必要な防食性能や景観を維持しつつ、今回で52%、100年後には63%のコスト削減が図られる結果となった。
