糸魚川地区橋梁架替事業における塩害対策の取組

村下 剛・吉越政浩・此川孝悦・谷口雄一

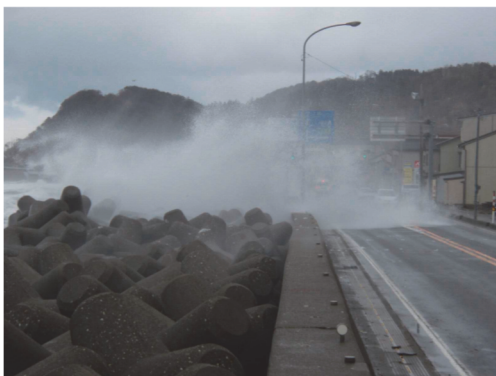
国道8号は、新潟県新潟市を起点とし、京都市京都市に至る延長599.7kmの日本海側における主要な幹線道路である。このうち、高田河川国道事務所が管理する新潟県上越市から富山県朝日町までの大部分は、日本海沿いを通過しており、橋梁では、潮風や波しぶきなどの飛来塩分による塩害が深刻な問題となっている(写真-1)。特に、糸魚川地区ではこの被害が顕著で、コンクリート橋では補修頻度が増加傾向にあり、鉄筋やPC鋼材の腐食・破断などの損傷も確認されている(写真-2)。

写真-1 日本海の荒波を受ける国道8号の状況

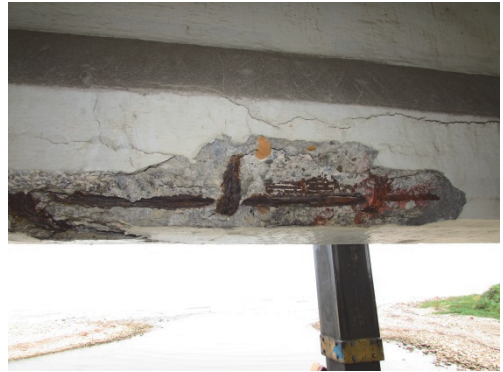
写真-2 塩害によるPC鋼材の破断

委員会では、平成16年度に設立された「橋梁塩害対策検討委員会：北陸地方整備局設置」(以下「塩害委員会」という。)で策定中であった「塩害橋梁維持管理マニュアル(案)」を踏まえ、詳細調査、健全度判定や耐力照査を検討した結果、塩害の進行が特に著しい8橋(図-1)は補修による対応が困難であり、架替え等の抜本的な対策(更新)が必要と判定された。そこで、8橋について耐荷力と劣化予測を検討し橋梁毎に安全性を保障する期間である管理限界を設定することにした。管理限界は、鋼材破断の進行により低下する曲げ耐力が道路橋示方書に示される曲げ破壊安全度1.0を下回る時期としたものであるが、この劣化予測手法には明確な指標等が無かった。このため、委員会では複数の方法が検討され、同路線で既に塩害で架替えが行われた旧名立大橋の経年劣化の実測値を用い、この実測値の2倍の速度で劣化が進行した状態(仮想下限)の劣化曲線(図-2)を

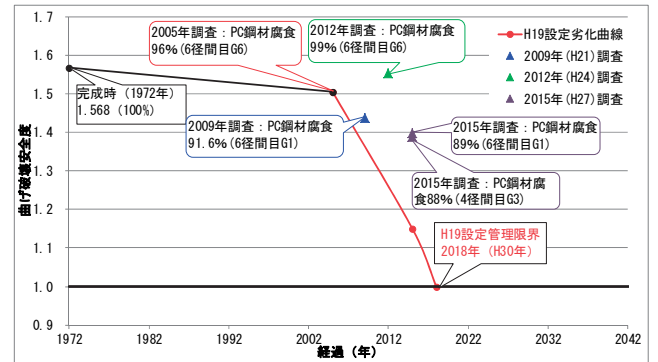
経過観察は3巡目まで実施しているが、平成27年度の経過観察ではPC鋼材破断の著しい進行が一部で確認されており、通行安全確保を図るための延命化対策として炭素繊維シート補強を部分的に実施している。経過観察は、今後も継続し、架替えまでの安全性確保と塩害による劣化予測手法について検証する予定である。

図-4 経過観察結果の例

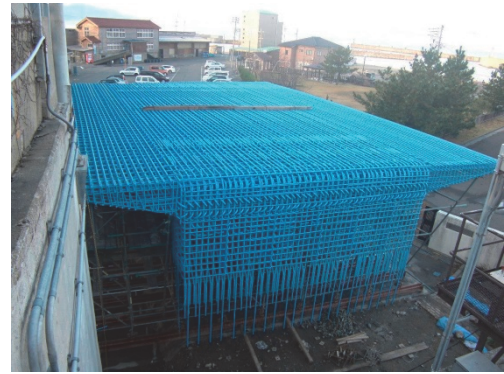
写真-7 筒石橋の鉄筋の仮組状況

また、筒石橋では必要な内空幅を確保し、レベル2地震動対応の構造とする必要があり、プレキャストボックスの適用範囲外となったことから場所打ち形式の函渠化とした(写真-6)。これは、鉄筋を橋梁脇で仮組し(写真-7)、桁下に引込み後コンクリートを打設した。鉄筋にはエポキシ樹脂塗装鉄筋を使用することで塩害対策を施した。

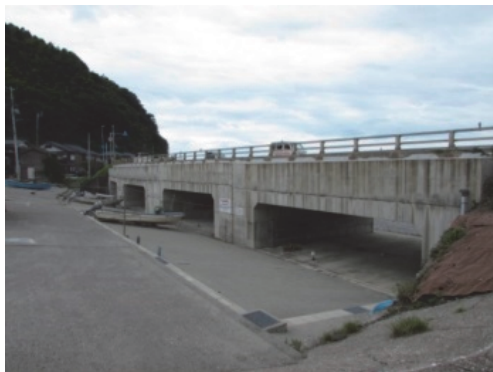
写真-4 函渠化した両鬼橋

国道8号は日本海に沿って通過し、山側には代替路が無く、漁港施設と隣接するなどの制限が多い立地条件のため、交通を確保しながら架替えを行うことは容易でない。そこで、両鬼橋において国内では例のない函渠化による更新手法を採用した(写真-4)。函渠化は、プレキャストボックスを橋梁脇で仮組したものを桁下に引込み設置するもので(写真-5)、上部工・下部工との空隙部を高流動コンクリートや流動化処理土で充填することで橋梁を土構造物化したものである。この形式は、現在架替事業中の歌高架橋の一部でも適用している。

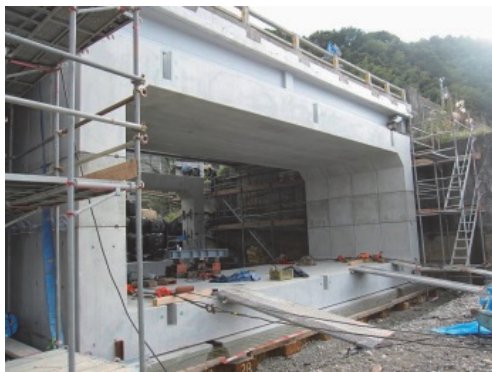
写真-5 両鬼橋のプレキャストBOXの引込み状況

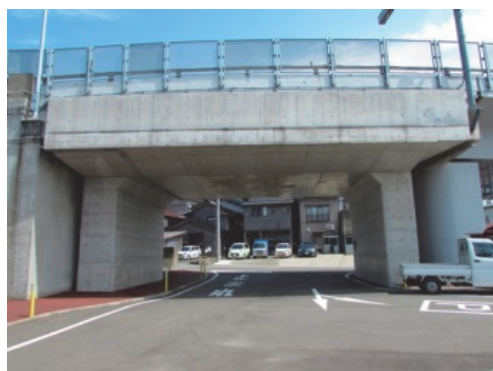
写真-6 函渠化した筒石橋

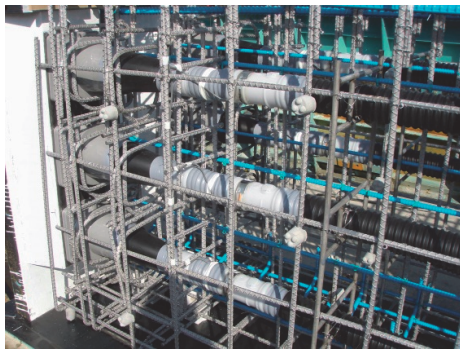
写真-8 ステンレス鉄筋の配置状況

ステンレス鉄筋は、ニッケル系ステンレス鉄筋（SUS304-SD,SUS316-SD）とクロム系ステンレス鉄筋（SUS410-SD）がある。前者は後者に比べ耐久性が高いが材料コストが高くなる。このため、本橋では塩害対策区分Sのかぶりを確保したうえで通常の橋梁で用いるSD295と同等の性質を持つクロム系ステンレス鉄筋を採用した。適用した範囲は最も劣化が著しかった第1径間と桁端部（連結部）とし、これ以外はエポキシ樹脂塗装鉄筋を配置した(写真-8)。ステンレス鉄筋は高価であり、必ずしも全ての橋梁への適用は合理的ではないが、厳しい塩害環境下の橋梁については、耐久性が確保されればライフサイクルコストを含めると合理性があることから、効果を観察し、適用性を検証していく予定である。

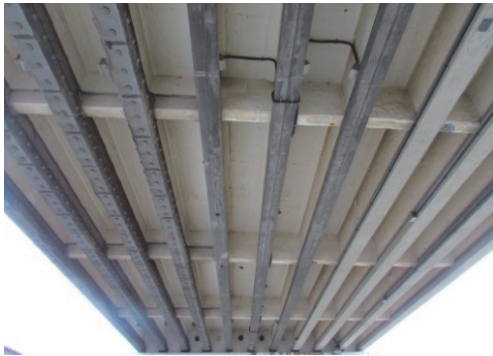
写真-9 弁天大橋電気防食設置状況

架替え予定の弁天大橋は、昭和47年に完成した単純PCプレテンション方式T桁×17連の橋梁である。完成後12年が経過した昭和59年に塩害による損傷が確認され8年に渡る大規模な補修を実施した経緯がある。その後、平成7年に塩害抑制対策として電気防食を試験的に実施した(図-9、写真-9)。設置対象範囲は、再劣化による剥離・鉄筋露出が著しく生じていた第8径間を選定し、PC鋼材が配置されている下フランジを対象に、G1桁からG4桁には亜鉛シートの陽極材による流電陽極方式を適用し、G5桁からG11桁には外部電源方式の線状陽極方式（チタングリッド）と面状陽極方式（チタンメッシュ）を適用した。平成13年からは電気防食の効果等について継続的に観察を行い検証している。これまでの経過観察では、電気防食を配置した下フランジが比較的健全

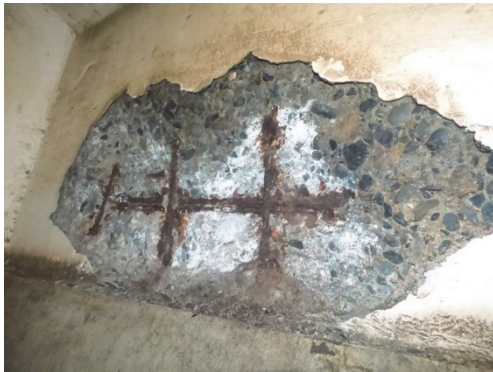
であるのに対し、電気防食を配置していないウェブでは著しい塩害の進行が確認されているため(写真-10)、ある一定の効果は確認されている。但し、陽極材の摩耗や電気設備の劣化による防食電流の不通などが確認されるなどいくつかの課題も明確となってきた。経過観察は、今後予定されている架替えまで実施することと、架替え時には撤去桁で詳細調査を実施する予定である。

写真-10 電気防食範囲外の損傷

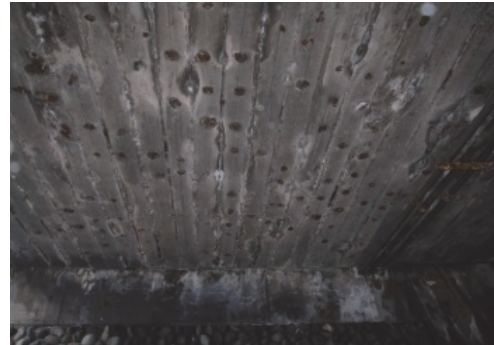
単径間の小規模橋梁では定期点検を踏まえた修繕対策を実施していたが、平成22年にPC単純プレテンション方式I桁でPC鋼材の破断が確認された。PC鋼材はφ2.9mmと細く、腐食膨張量が極めて小さいことから、一般的な鋼材腐食に伴うコンクリートの外観変状が見られないことが特徴であった。これを受け詳細に確認した結果、PC鋼材の破断のメカニズムは、かぶりの薄いスターラップ鉄筋で塩害が生じ、錆汁を伴うひびわれが

発生、このひびわれから飛来塩分が急速に浸透して広範囲でPC鋼材の腐食・破断に至ったものと確認された(写真-11,12)。

写真-11 下面変状

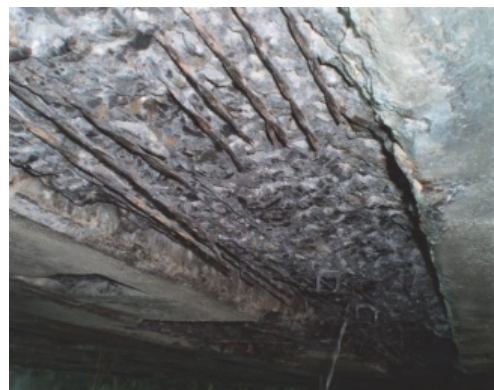
写真-12 PC鋼材破断状況

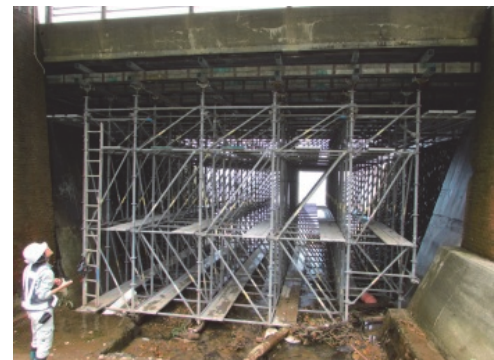
写真-13 支保工設置状況

さらに、平成25年度の修繕工事で新たに同形式の1橋でPC鋼材の破断が確認されたことから、事務所管内で同様に塩害によるPC鋼材の損傷が疑われる橋梁17橋を抽出して、詳細調査を実施したところ11橋でPC鋼材の破断が確認された。このうち4橋では、曲げ破壊安全度の著しい低下が確認されたことから、即時に支保工により支持するとともに、変位計を設置し異常が生じた場合には通報されるシステムを構築した(写真-13,14)。PC鋼材破断が確認された5橋は、既に函渠化による更新が完了し(写真-15,16)、次年度以降も順次函渠化や架替えを行う計画である。

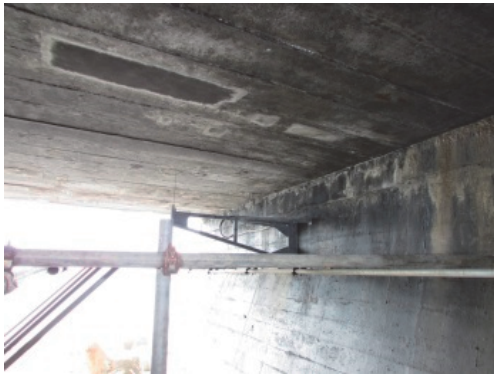
写真-14 通知式変位計

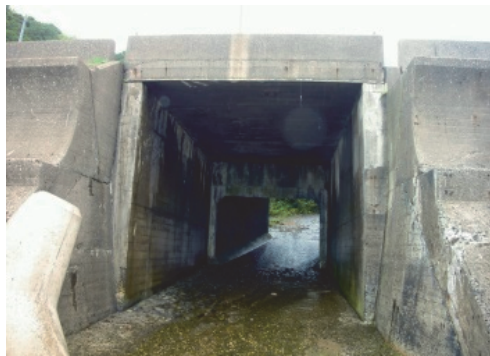
写真-15 函渠化前

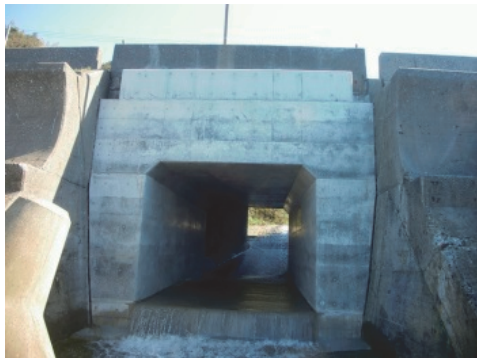
写真-16 函渠化後
