平成28年熊本地震後の応急対策と斜面監視

原田高臣・松田龍朋・松尾竜也

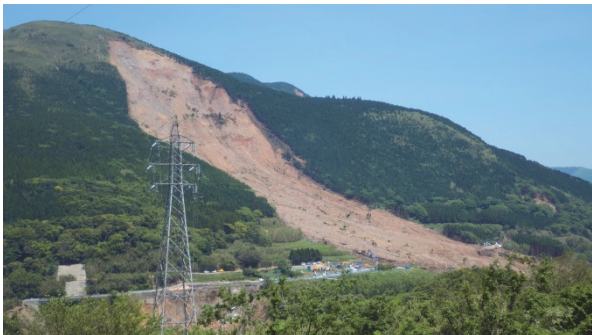
平成28年4月、かつて経験したことのない震度7を2回観測するなど、熊本県を突然襲った一連の地震活動（平成28年熊本地震）により、県内各地で山腹崩壊や地すべりなどの土砂災害(写真-1)が発生し、甚大な被害がもたらされた。

写真-1 南阿蘇村立野の大規模な斜面崩壊

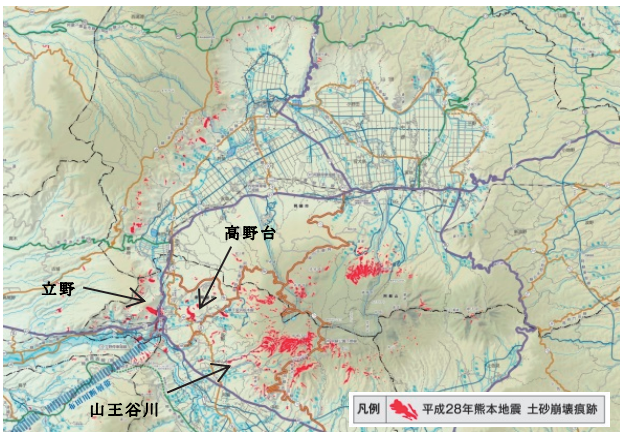
なかでも、阿蘇地域では、地震により山間部で土砂崩壊(図-1)が発生するとともに、開口亀裂が多数発生していたことから、今後の降雨等により崩壊箇所の拡大や、それに伴う土砂災害の発生が危惧された。熊本県を含む九州北部地方は、例年6月初旬に梅雨入りすることから、それまでに応急対策等の完了が求められた。

図-1 阿蘇地域の土砂崩壊痕跡図

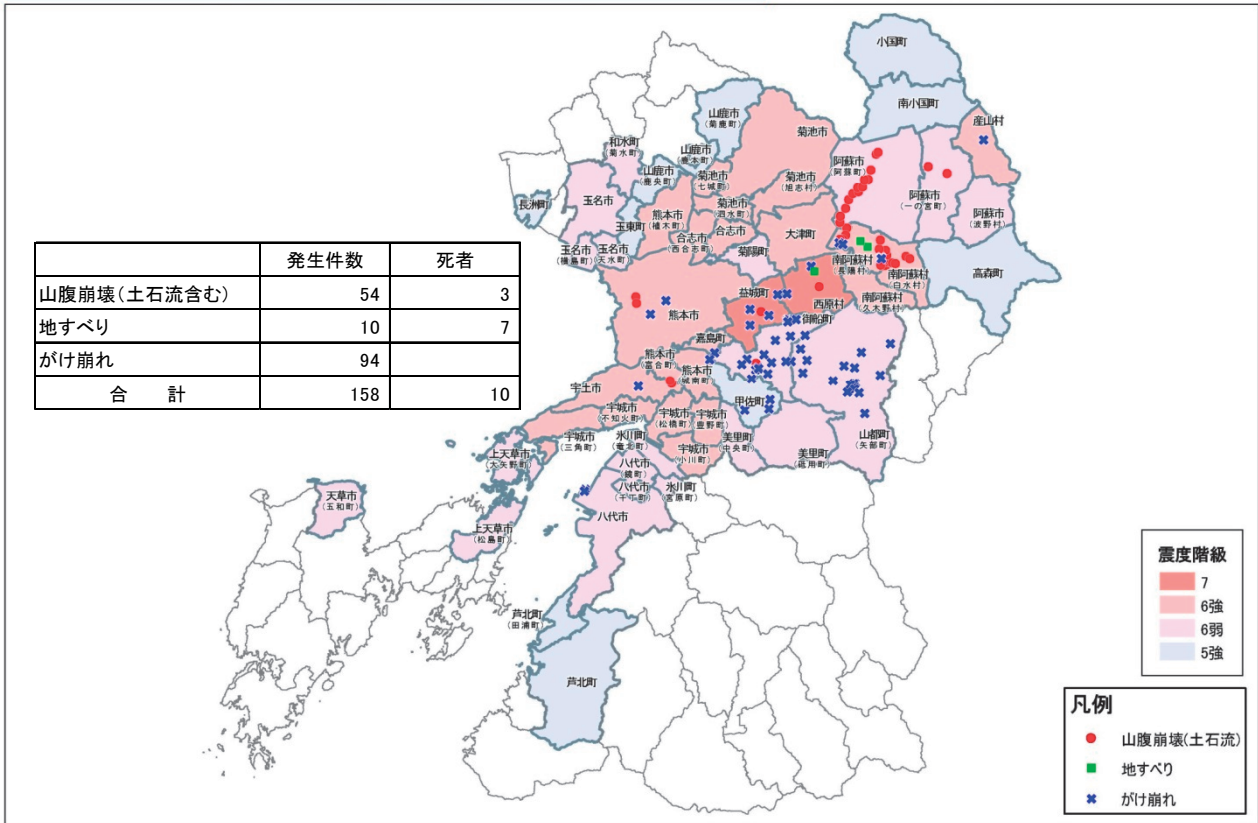
熊本地震により、本県では158箇所の土砂災害(図-2)が発生し、10名の方が犠牲となった。

図-2 熊本県内の主な土砂災害発生箇所図

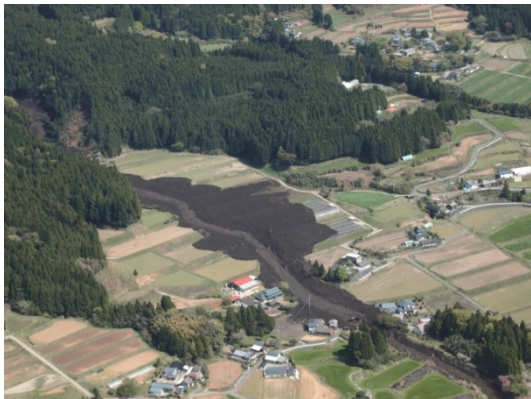
今回発生した土砂災害の特徴として、山腹だけでなく崖頂部や尾根部でも多く発生していること、山王谷川(写真-2)に代表される土石流では、降雨がないにもかかわらず斜面崩壊がそのまま土石流へと移行していること及び高野台の地すべりに代表されるように、降下火砕物堆積部では、緩勾配の箇所でも地すべりが発生していることがある。また、がけ崩れは、震度6弱以上を観測した各市町村で発生しているのに対し、山腹崩壊及び地すべりは阿蘇地域（阿蘇市，南阿蘇村，西原村）に集中して発生していることも特徴の一つ。さらに震源に近く震度7を2度観測した益城町など

写真-2 山王谷川の土石流発生状況

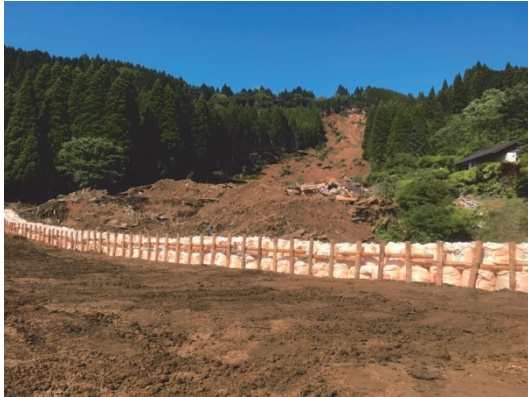
写真-3 火の鳥温泉の大型土のう設置状況

緊急点検等の結果、阿蘇市にある阿蘇山の北外輪山や南阿蘇村の夜峰山周辺など、阿蘇地域の山間部のいたるところで、山腹崩壊が発生し多量の土砂が堆積するとともに、亀裂が発生していることが確認された。これらの箇所においては、今後の大雨等により崩壊が発生し、多量の土砂が人家等まで流れ込む恐れが危惧された。発災から梅雨入りまであまり期間がなかったことから、本格的なハード対策の実施は不可能であった。このため、二次災害を防ぐための取り組みとして、まずは土のう設置(写真-3)や、崩土及び堆積土砂の撤去等の応急対策を実施したが、応急対策のみでは二次災害の防止は困難だと考えられた。このため、伸縮計等の観測機器による斜面監視を実施することとした。

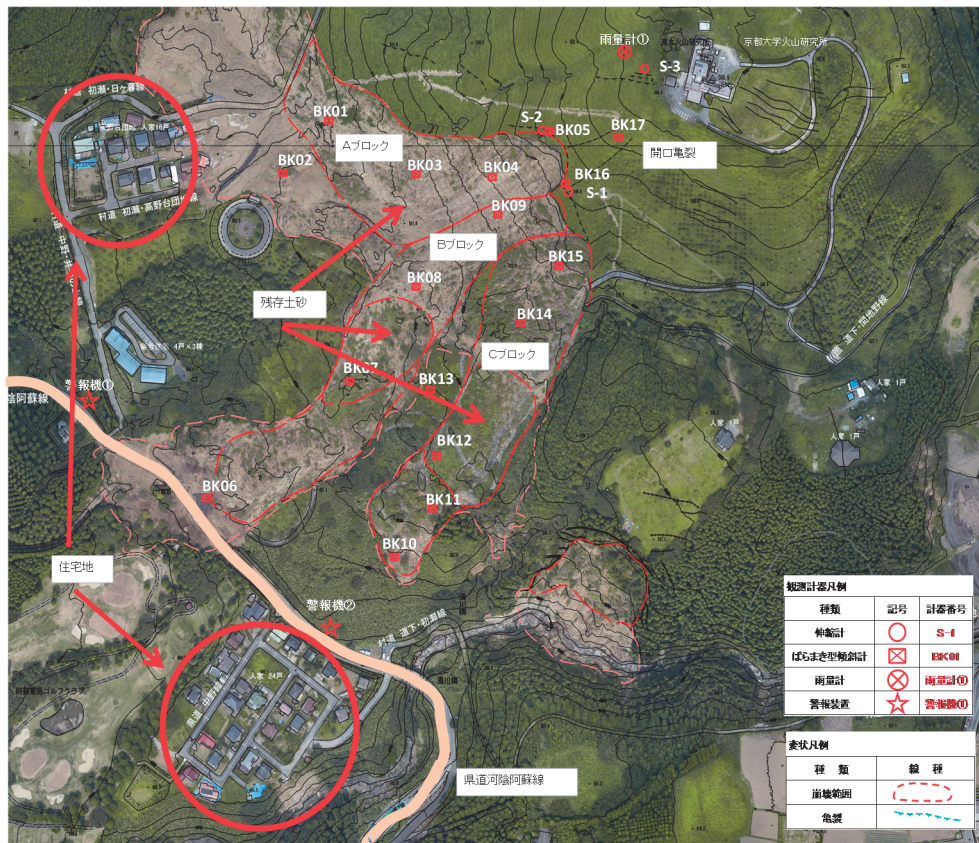
高野台においては、地すべりにより土砂が人家に流出し5名の方が犠牲になるとともに、阿蘇市と南阿蘇村を結ぶ主要幹線の県道河陰阿蘇線が被災するなどの被害が発生している。現地には開口亀裂が多数発生しているとともに、崩壊地には残存土砂があり今後の降雨等により、下方の住宅地等に流出する恐れがあった。このため、開口亀裂部分と残存土砂の流動化について監視を行うこととした。

図-3 高野台の被災及び斜面監視機器設置状況

斜面監視システムに必要な機能を実現するため以下の機器の整備等を行い、斜面監視に着手した。(下記の () 内は設置基数。設置個所は図-3参照)

- ・開口亀裂を監視するための地表伸縮計(3基)
- ・亀裂部の崩壊や土砂流出の誘因となる降雨量を把握するための雨量計(1基)
- ・地内の残存土砂の活動を検知するためのばらまき型傾斜計(17基)
- ・上記機器が危険を感知した際に周辺に異常を周知するための警報器(2基)
- ・上記機器が危険を感知した際に遠隔地にいる管理者に異常を通知する通信設備(1式)
- ・リアルタイムで観測機器のデータを確認できるホームページの作成

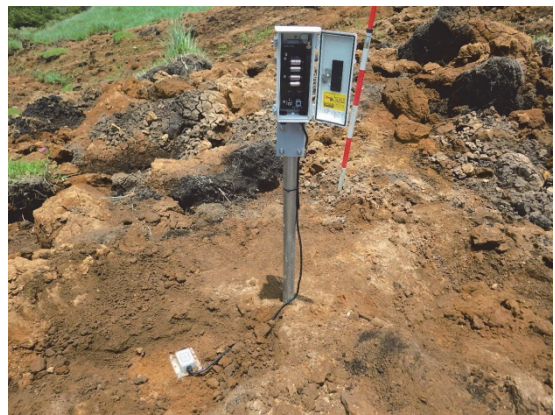
しかし、ばらまき型傾斜計（写真-4）においては、設置した17基のうち、6月20～21日の豪雨によりA、Bブロックの5基が表層部の土砂流出に巻き込まれ観測不能となるなどの課題も発生した。

写真-4 ばらまき型傾斜計設置状況(BK01)
