# コンクリート橋における塩害対策とその信頼性向上

渡辺 遼・大島義信・山本 将・石田雅博

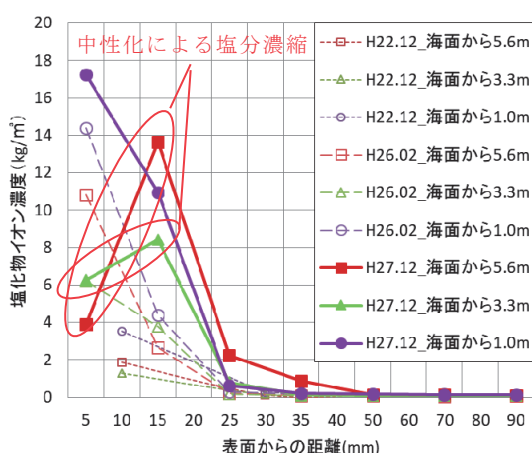
図-3 P21塩化物イオン濃度調査結果

P21における塩化物イオン濃度の調査結果を、図-3に示す（なお、P41についてはほぼ同様の傾向のため今回は割愛する）。

主に表面付近の領域において、塩化物イオン濃度が経年的に増加していることがわかる。また、海面からの高さによって塩化物イオン濃度に差が

あり、同一構造物内においても塩害環境に差があることがうかがえる。その他、平成27年調査時には、高さ3.3mと5.6mの調査点において、最外縁の塩分量が内部の塩分量と比較して少なくなる塩分分布が見られた。EPMAによる元素分析<sup>2)</sup>の結果、表面付近の炭素濃度が高くなっていたことから、中性化による影響と推測される。

この結果から、外部からの塩分供給は標準値よりも大きく、さらに同一地点であっても高さに依存して異なることが明らかとなった。

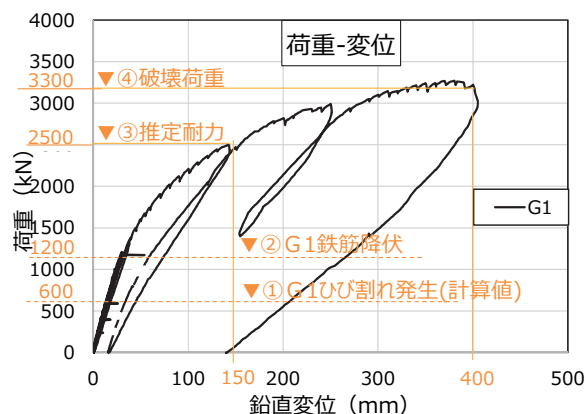
図-5 G1桁支間中央の荷重-鉛直変位

G1桁支間中央の荷重-鉛直変位関係を図-5に示す。載荷荷重は推定耐荷力の2,500kNを上回り、3,300kNに達した際に地覆に圧壊が生じ荷重の増加が見られなくなったため、終局と判断した。

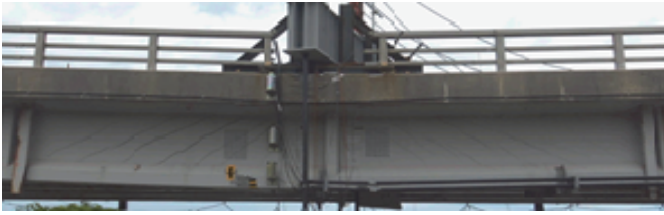
図-6 載荷点付近の破壊性状

本試験での特徴的な破壊性状として、支間中央の横桁～隣接する横桁間を中心に、せん断力によるものと思われるひび割れがウェブに生じた（図-6）。また、各桁の端部付近にはねじりによるひび割れ、横桁には目開きが生じていた。

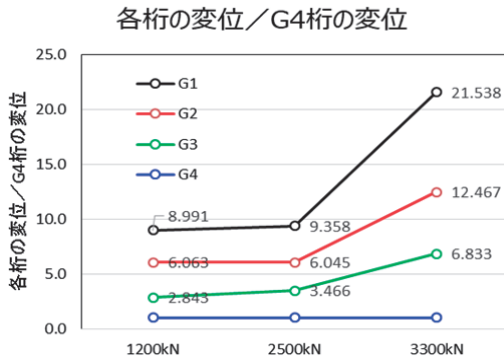
図-7 3300kN載荷時 変位分布

図-7は、各載荷段階におけるG4桁の変位に対する各桁変位の割合である。載荷が進むに従い、G1の変位が相対的に大きくなっていることがわかる。

以上より、推定耐荷力である2,500kNをこえてからは、複数主桁間での荷重分配を保ちつつも、G1の剛性が低下する傾向へと推移していることがうかがえた。

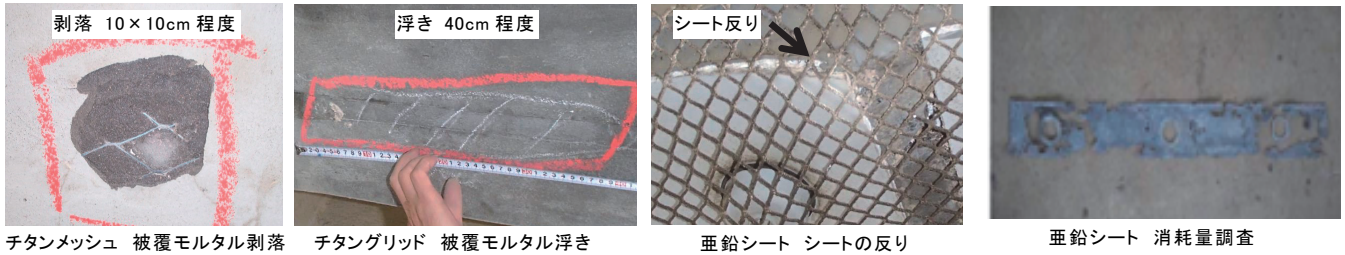
図-8 B橋の損傷状況

外観観察では、図-8に示すように各方式ともに被覆モルタルの剥落や浮きなどの損傷が発生していた。鋼材防食状態や表面電位分布の測定結果では、損傷部を含めて防食基準は確保されていたが、チタングリッド方式の被覆モルタル浮き部の補修を施したところ、補修前に比べ鋼材復極量が向上した（補修前:147mV→補修後:175mV）。このことから、防食効果は少なからず低下しており、これが被覆モルタルに何らかの影響を与えていた可能性も考えられる。

亜鉛シート方式においては、コンクリート桁に設置された陽極材（亜鉛シート）は、調査時点で約20年が経過しており、設計耐用年数15年で命を超過していたため、消耗量調査を実施した。最も消耗している箇所は塩害環境の厳しい下フランジ底面であり、陽極材の消耗量が大きい状況であった。
