金沢河川国道事務所におけるRC床版の維持管理

中田 光

国土交通省北陸地方整備局金沢河川
国道事務所 道路管理第二課長
Hikaru Nakata

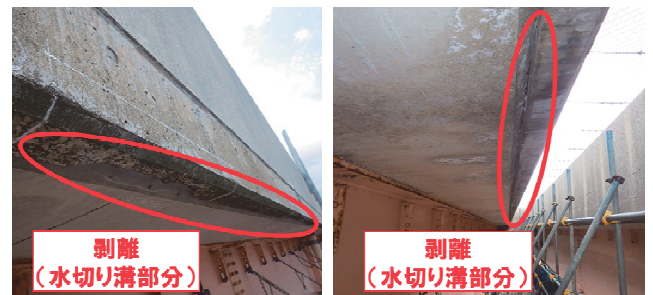
平成26年度定期点検にて、水切り溝の設置による低かぶり部分において、鉄筋の腐食・膨張が原因と思われるコンクリートの剥離が確認された（写真-1）。

写真-1 損傷状況（高堂高架橋）

幸い、定期点検の翌年に再確認した結果、進行が無く、損傷も限定的であった事から、補修方法は当該部分を断面修復するとともに、予防的措置としてシート貼りによる剥落防止を実施した（写真-2）。

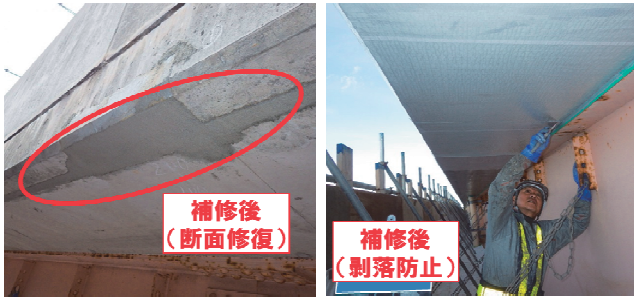
写真-2 断面修復及び剥落防止（高堂高架橋）

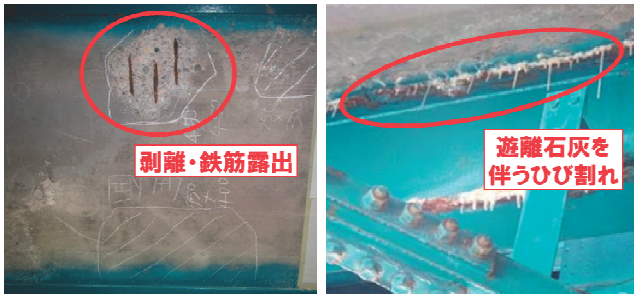
平成28年度の定期点検にて、剥離・鉄筋露出や遊離石灰を伴うひび割れが確認された（写真-3）。

損傷範囲が広く、進行性も見られた事から、当初は、歩道拡幅部分との境界部からの雨水浸入や、床版ひび割れからの雨水浸入等、様々な要因が想定され、床版上面の重篤な土砂化も疑われた。

写真-3 損傷状況（犀川大橋）

現地調査結果及び学識者へのヒアリング結果から、戸室石部に浸透吸水防止剤を塗布するとともに、舗装内に防水層を設置する事で路面からの水の供給を防止したうえで、床版下面の断面修復を実施した（写真-5、写真-6、写真-7）。

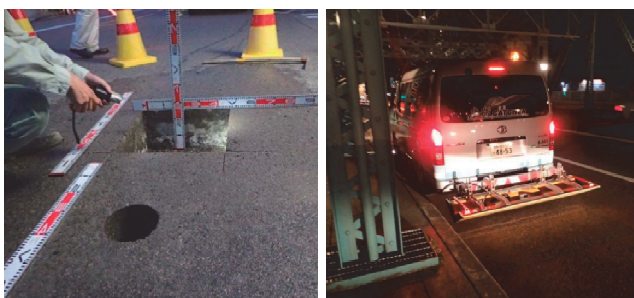
補修工事は、橋梁補修としては全国で初めて「技術提案・交渉方式」¹⁾を適用して発注しており、設計に先立ち、施工者（優先交渉権者）の協力の下、舗装試掘調査や電磁波による非破壊調査を実施し、床版上面の健全性を確認した（写真-4）。

写真-4 現地調査（犀川大橋）
（左：舗装試掘調査、右：電磁波による非破壊調査）

調査の結果、橋面防水の機能は損なわれているものの、床版上面は浅く乾燥した砂利化や乾燥した水平クラック等の疑いがある軽微な損傷に留まり、当初想定されていたような床版の上下面に亘る土砂化等の重篤な損傷は確認されなかった。

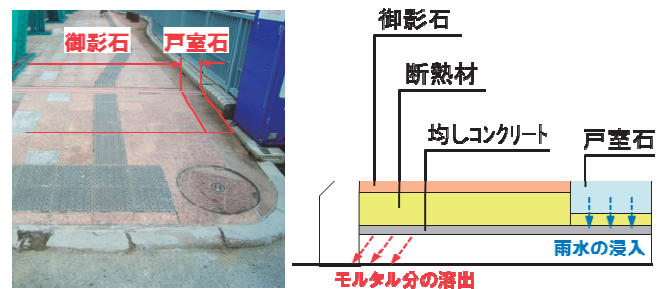
犀川大橋は歩道拡幅の一環として、歩道表面に御影石と戸室石のタイルが施工されているが、学識者へのヒアリングにて、戸室石は透水性が高く、戸室石を介して雨水が歩道内部に浸入し、長い年月を掛けて溶出したモルタル分が、車道との床版の境界面を伝って下面に出たのではないかとの所見を得た（図-2）。

図-2 歩道部の構造イメージ（犀川大橋）

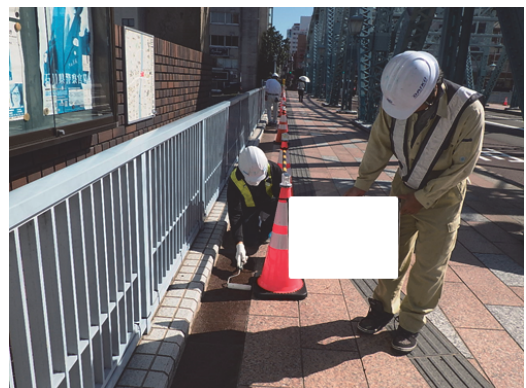
写真-5 浸透吸水防止剤の塗布（犀川大橋）

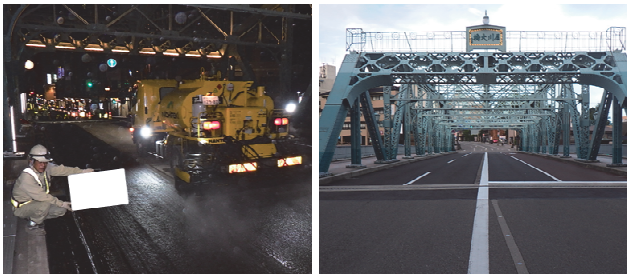
写真-6 防水層の設置（犀川大橋）

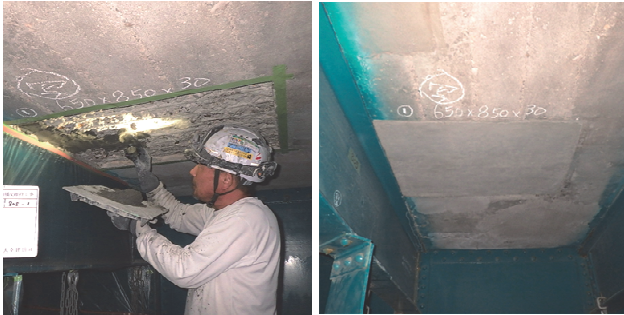
写真-7 断面修復（犀川大橋）

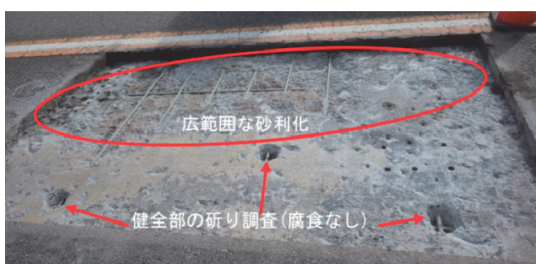
目視では床版上面の状態が確認できない事から、異常箇所周辺の舗装を開削したところ、床版上面で広範囲な土砂化・うきを確認した（写真-8）。

写真-8 床版上面の土砂化（大岩橋）

当該橋梁は平成21年度に床版上面に発生したうきを補修した際、床版全面で防水層を更新していた事や、舗装の損傷箇所が発生していた事から、凍結防止剤を含む水が局部的に舗装の損傷箇所からコンクリートに浸透し、鉄筋を腐食膨張させた事が原因と推測された。

なお、床版で実施した物理試験の結果、圧縮強度は設計値以上あり、発錆限界塩化物イオン含有量（12kg/m³）の深度が50mm以浅と、床版上面の脆弱部が浅い位置で留まっていた事から、脆弱部を研り、断面修復を実施する事とした（写真-9）。

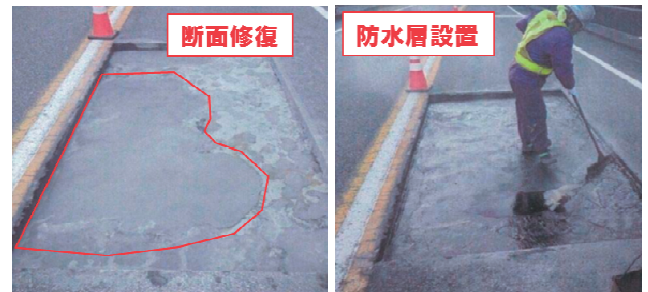
写真-9 断面修復及び防水層設置（大岩橋）

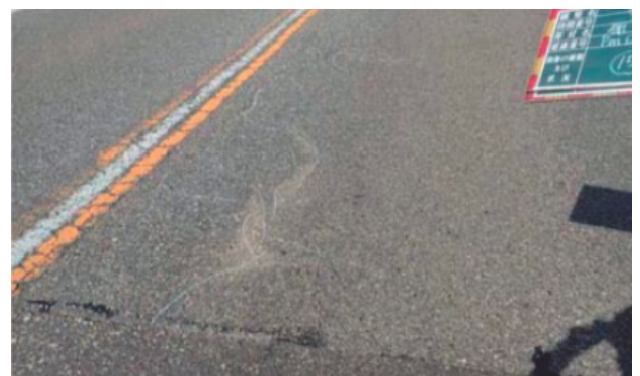
平成30年8月の定期点検にて、舗装上のひび割れから土砂が析出しているとの報告がなされた。同時期の調査で、床版下面でひび割れも確認された事から、床版の上下面に亘る土砂化の懸念があった事から、舗装を開削した緊急調査を実施した（写真-10）。

写真-10 舗装面の土砂析出（大岩橋）

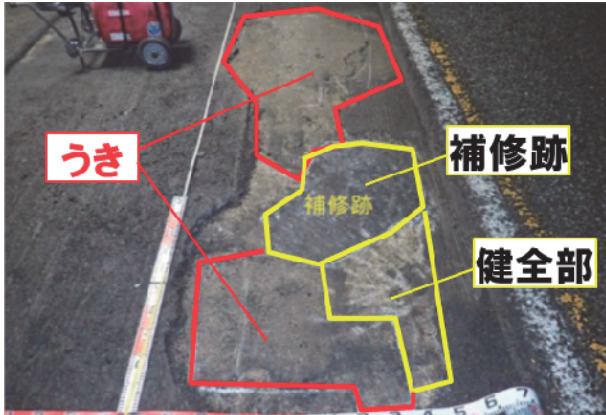
開削調査の結果、床版上面からは過去に実施した補修跡（H21）があり、その周囲の床版にうきが確認された（写真-11）。

写真-11 床版上面の緊急調査（大岩橋）

損傷箇所では、防水層も舗装開削時に容易に剥がれたため、舗装の目地等から浸入した水が防水層の下まで入った事で、床版の劣化を促進させたのではないかと推定された。

なお、床版下面のひび割れは幅0.2mm以下であり、漏水を伴うつらら状の遊離石灰の生成まで至っていない事から、補修は、上面の損傷箇所を研り取り、断面修復するとともに防水工を再設置する事とした。
