NATMにより建設された道路トンネルにおける 材質劣化に起因する変状の実態

森本 智・日下 敦・吉岡知哉・長谷川慶彦

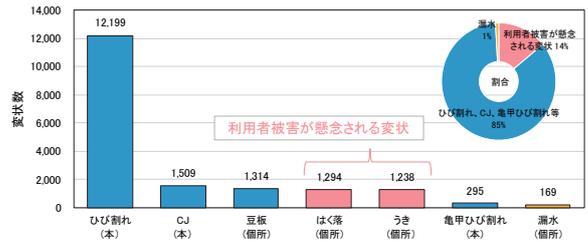
図-2 材質劣化に起因する変状数

対象トンネルにおける材質劣化に起因した変状(施工に起因する不具合も含む)の集計結果を図-2に示す。最も多い変状は「ひび割れ」であり、次いで「コールドジョイント(CJ)」、「豆板」となった。CJと判定されたものは比較的多くあったものの、筆者らが変状展開図や写真等により確認したところ、長さが比較的短く明瞭な分離面も確認できない軽微なものが多数を占めていた。豆板にうき等が付随して発生し打音異常が確認された場合はうきと判定されると考えられることから、豆板と判定されたものは利用者被害につながるものではないと考えられる。

一方で、「うき」、「はく落」と判定されたものは全体の約14%を占め、コンクリート片の落下の

おそれが懸念され利用者被害に直結するものである。はく落は、既にうき等が落下した箇所、あるいは、はつり落としによる対策済みの箇所を指し、コンクリート片の落下に伴う利用者被害に繋がる可能性があったと判断した。うき、はく落の発生箇所は、写真-1に示すように「ひび割れ沿い」の箇所、「目地沿い」の箇所に発生するものが多く、「その他」の箇所に発生するものもあった。

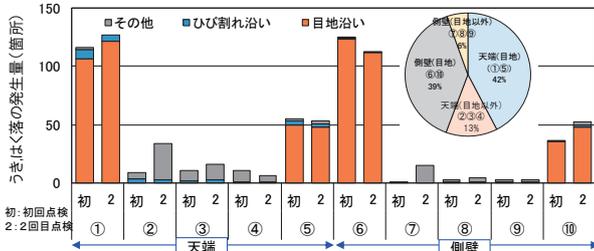
図-3 うき、はく落の傾向(路線1)

図-3に路線1、図-4に路線2における各部位のうき、はく落の発生量を示す。うき、はく落は全体の約70%が目地部(部位①⑤⑥⑩)に集中している。初回点検では目地部での発生量が多く、天端及び側壁部での発生量は少ない。2回目及び3回目の点検では、各部位で増加傾向ではあるが、側壁部では全体的に変状が少なかった。天端部における発生箇所は、路線1では「その他」の箇所で発生した変状が多く、目視で確認可能なはく落等が多くを占めている。路線2では「ひび割れ沿い」の箇所で発生した変状が多くを占める。

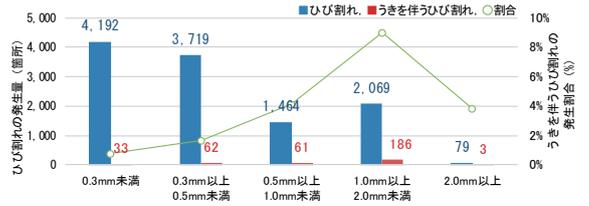
図-5 ひび割れ幅とうきの関連性

向が確認された路線2におけるひび割れ幅とうきの関連性について、図-5に示す。うきを伴うひび割れの発生量は、うきが1箇所以上確認されたひび割れの箇所数として算出した。ひび割れの発生量は幅0.3mm未満の微細なものが多く、幅1.0mm未満のものが約80%を占める。うきを伴うひび割れの発生割合は、ひび割れ幅が大きくなるに従い増加する傾向にある。一方で、幅0.3mm未満の微細なひび割れにおいてもうきが発生した事例が確認できる。

ひび割れは、主に天端部に発生する傾向にあり、完成から6年程度までは増加傾向にある。うきは初回点検では目地部に発生する傾向にあるが、年数の経過に伴い、ひび割れとともに増加傾向にある。これより、建設段階からひび割れ発生を抑制することが利用者の安全性においても重要である。

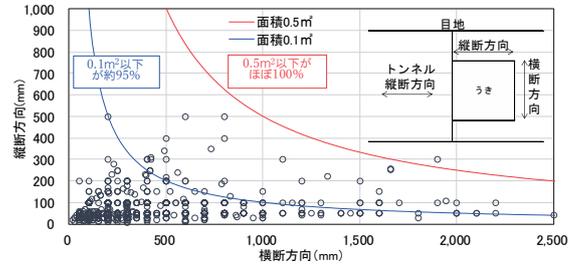
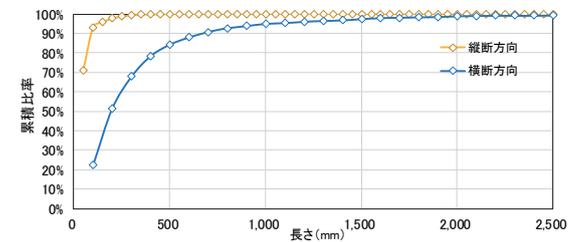
目地沿いに発生したうき、はく落に関してトンネル縦断方向、横断方向の大きさを集計した結果を図-6及び図-7に示す。縦断方向では、大きさが100mm以下のものが約93%、300mm以下がほぼ100%を占める。横断方向では、大きさが500mm以下のものが約85%、1,000mm以下が約95%となっている。うき、はく落の面積は、0.1m²以下が約95%であり、0.5m²以下がほぼ100%となっており、目地沿いのうき、はく落は規模が小さく、幅の狭い帯状の変状が多いことが確認できる。

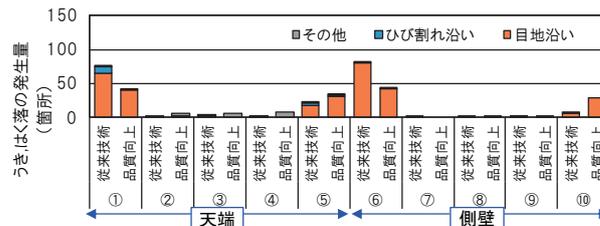
図-8 初回点検におけるうき、はく落箇所数

ひび割れの密度は、単位面積あたりのひび割れ長さとした。図-8のうき、はく落においては、従来技術の場合、既設覆工側の目地部(①⑥)に多い傾向にあり、次いで妻側の目地部となっている。品質向上技術の場合、発生した部位は従来技術と同様に目地部に集中しており、発生量は既設覆工側の目地部は減少する傾向にあり、その他の部位では増加する傾向を確認した。図-9のひび割れ発生量は、天端部に集中しており、従来技術と比較すると全体的に減少傾向であることを確認した。

材質劣化に起因する変状(ひび割れ、うき、はく落)において、ひび割れに関しては、品質向上技術の適用により、従来技術と比較して、施工後5年以内に発生する変状数は微量であるが抑制される傾向にある。うき、はく落に関しては、目地部で減少する傾向が見られるものの、品質向上技術においても一定数の変状は発生しており、利用者の安全性確保の観点から、さらなる覆工品質の向上に資する検討が必要であると考えられる。
