平成28年熊本地震により被災した道路橋基礎の 損傷調査結果に基づく非破壊検査の適用性と損傷要因分析

鈴木慎也・西田秀明・星隈順一

Applicability of a Non-Destructive Investigation Method and Damage Factor Analysis for Bridge Foundations, Based on Investigation Results in the 2016 Kumamoto Earthquake

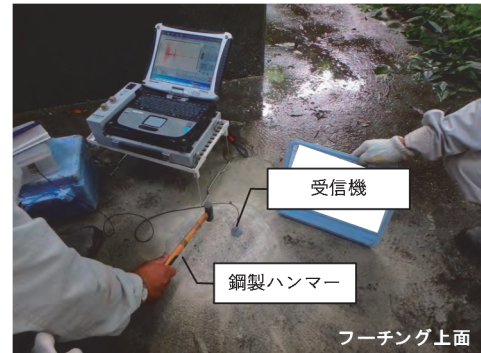
写真-1 高周波衝撃弾性波法による調査例

弾性波法では構造物表面をハンマーにより起振した際の構造物内部からの反射波を表面で計測する。計測結果からひび割れや杭先端などの断面急変部からの反射波を識別し、伝播時間と構造物の弾性波速度を用いて損傷深度や杭長の推定が行える。高周波衝撃弾性波法は弾性波法の一つであり、従来の弾性波法よりも高周波数成分を扱えることで、断面急変部からの反射波が明瞭になることやフーチング上面からでも実施できること(写真-1)等に特徴がある。

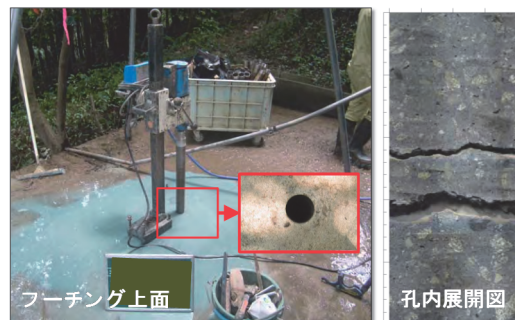
写真-2 ボアホールカメラによる調査例

ボアホールカメラ調査は、コアボーリングにより設けた調査孔の内部をカメラ撮影し、その結果を画像処理して作成する孔内展開図から損傷評価を行う調査方法である(写真-2)。間接目視が行えることから評価の信頼性が高い。しかし、コアボーリングに時間を要するとともに構造物を局所的に破壊する可能性がある。

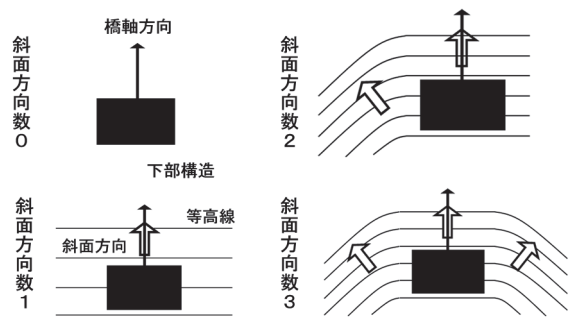
図-1 斜面方向数の定義

検討対象は、外観調査により被害の有無を判断できる直接基礎、およびボアホールカメラによる損傷調査が行われた基礎とした。検討対象となった基礎は、橋台基礎9基と橋脚基礎11基の合計20基である。これらの基礎の構造条件と地形条件を表-3に示す。ここで表中の「損傷基数」には「基数」のうち損傷が確認された基数を記載している。直接基礎については、橋の性能に影響を与える沈下や平面移動等が確認された場合を損傷として計数した。また、表中の「斜面方向数」とは、下部構造が設置された周辺の斜面条件を簡易的に定量化したものであり、図-1に示すように下部構造の周辺の等高線の状況から周囲の傾斜した斜面の方向数を0から3の4区分に分類した。例えば、P1橋脚の斜面方向数が2であれば、表中にはP1(2)と記載している。

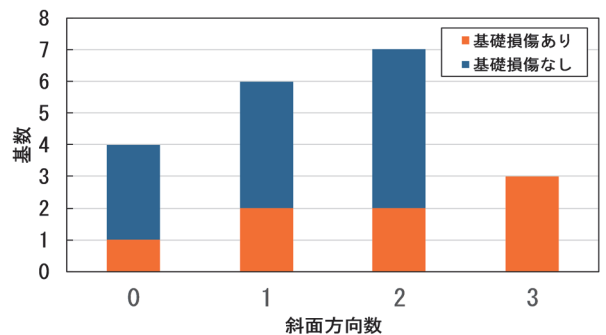
図-2 斜面方向数が基礎の損傷に及ぼす影響

図-2に斜面方向数別の基礎の損傷状況を示す。斜面方向数0~2の場合には、斜面方向数と基礎の損傷有無との間に関係性は認められなかった。一方、斜面方向数3に該当する直接基礎2基と橋軸方向に単列配置の深礎基礎1基では、いずれも損傷が生じていた。このうち深礎基礎は、橋の耐震設計法が大きく変わった平成8年の道路橋示方書を適用して設計された橋の基礎である。これらから橋台の前面側及び両側面側が全て斜面となっているような位置に橋台を設置すると、適用示方書によらず地盤変状の影響を受けた際に基礎に損傷が生じやすい傾向にあることがわかる。

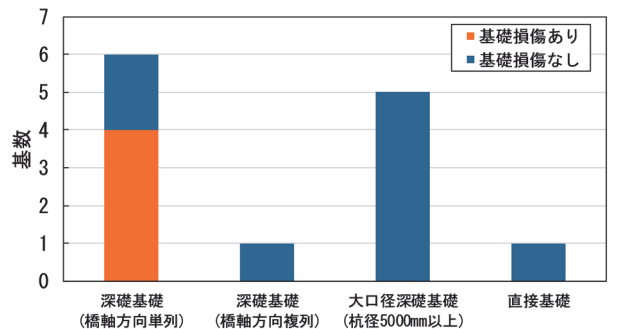
図-3 斜面方向数が1又は2の場合において基礎の構造形式が基礎の損傷に及ぼす影響

また、図-3には斜面方向数1または2の場合を対象に、基礎の損傷状況を基礎の構造形式ごとに集計

した結果を示す。これより基礎の損傷は橋軸方向に単列配置となった深礎基礎の場合に損傷が発生しやすい傾向があることがわかる。このことから、斜面の近傍に下部構造を設置せざるをえない場合に地盤変状の影響に対して基礎に損傷が生じるリスクが小

さくするためには、変形の生じにくい複数列配置の基礎形式にする、あるいは大口径深礎基礎のような剛性が高い形式を選定する方がよいことがわかる。この結果は、斜面上の基礎にすべり力が作用する状況を想定した遠心模型実験の結果⁶⁾と調和的である。

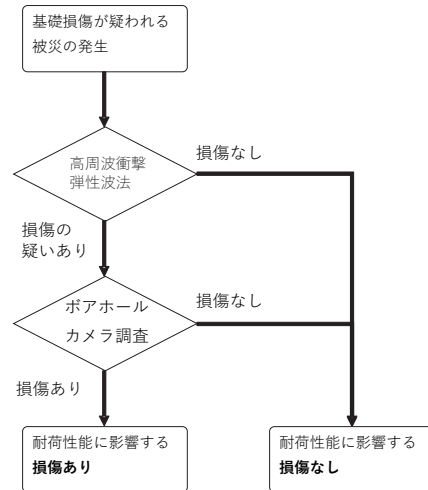
図-4 地震後の基礎の損傷調査における高周波衝撃弾性波法の活用の仕方

本研究では熊本地震後に行われた道路橋基礎の損傷調査データを活用して、基礎の損傷調査における高周波衝撃弾性波法の適用性を検討した。この結果、高周波衝撃弾性波法により耐荷性能に影響ない程度の損傷と評価した場合でも、ボアホールカメラ調査により損傷が認められる事例を確認した。このことから、地震後の基礎の損傷調査において高周波衝撃弾性波法を活用する場合には、この調査法を単独で活用することよりも、ボアホールカメラ調査の実施対象を選定するスクリーニングとして活用することが考えられる(図-4)。すなわち、高周波衝撃弾性波法により損傷度B~Dと評価された場合にボアホールカメラ調査の対象とする活用法である。ただし、このような活用法をする際には高周波衝撃弾性波法により損傷度Aと評価された杭において実際の状況が整合していることが重要であるが、今回の検討対象からは損傷度Aの場合に基礎の耐荷性能に影響を及ぼす損傷が生じていないことを立証するに足るデータがなかった。このため今後もデータ数を増やし損傷度Aの場合には実際にも損傷なしであることの検証を行うとともに、損傷度評価の適用条件を明確化することが必要である。
