現地レポート

東北地方におけるRC床版の土砂化の現状

田口秀美

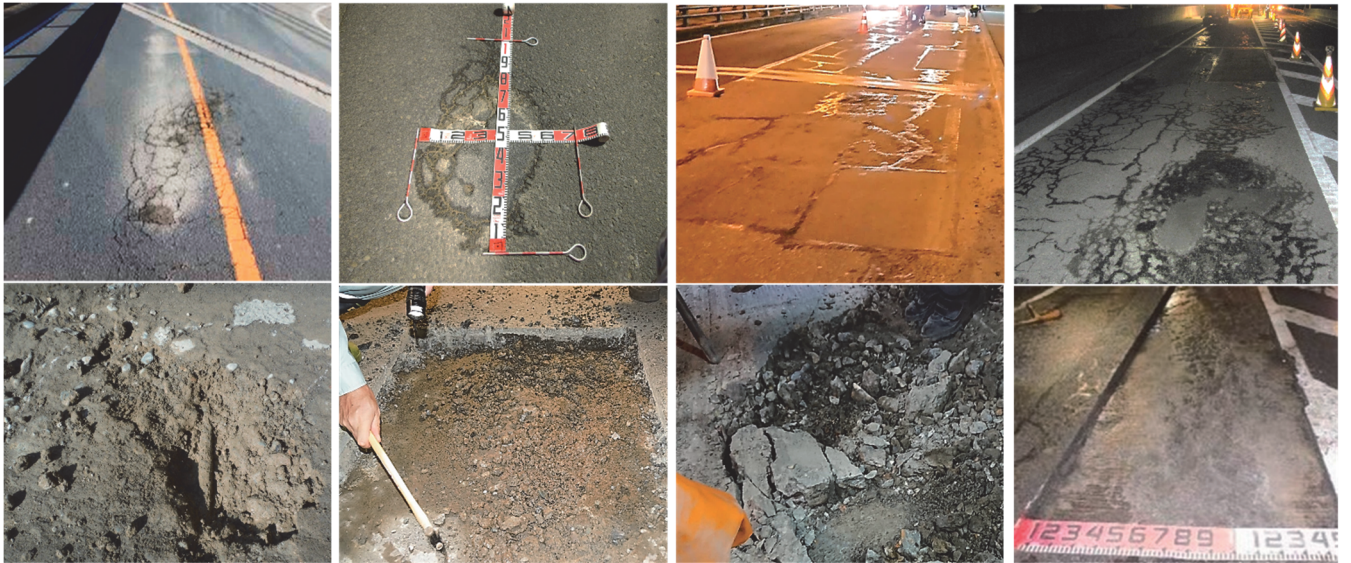
写真-2 床版上面の脆弱状態の種類 (上段：路面、下段：床版上面)

(a) 粘性のある泥状化 (b) 細かく破碎された碎石状 (c) 水平ひびわれ上のブロック状剥離 (d) 健全であるが薄い剥離・肌荒れ状

脆弱状態を分類(写真-2)すると、粘性のある泥状化(a)、細かく破碎された碎石状(b)、水平ひびわれ上のブロック状剥離(c)、コンクリートは健全であるが表面が薄い剥離・肌荒れ状(d)など、この他に舗装自体が劣化している場合など多様な状態が散見される。また、これら脆弱状態の違いのほか、劣化範囲の広がりや深さについては舗装開削によって初めて得る情報であり、開削範囲の決め方や補修作業量をあらかじめ想定できないことが多い。

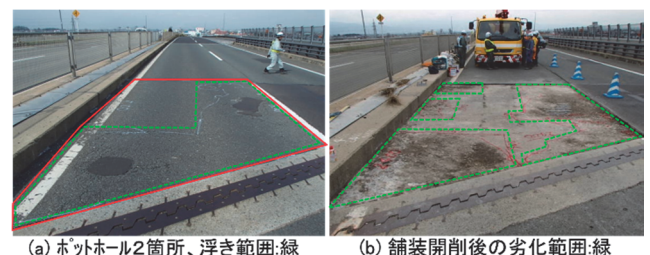
写真-3 舗装開削調査前と開削後劣化範囲

舗装開削範囲については、土砂の噴き出し箇所を含め路面からの打音点検等により開削範囲を決定している(写真-3)。しかし、劣化が予想以上に広範囲に進行している場合が多く、手引きでは開削範囲に余裕を持たせることや既設防水層との重ね合わせを考慮した開削幅としている。

(a) ホットホール2箇所、浮き範囲:緑 (b) 舗装開削後の劣化範囲:緑

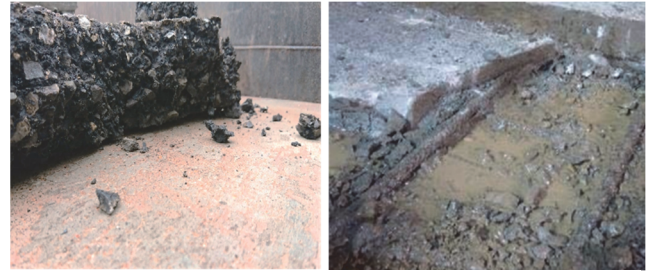
写真-4 舗装の骨材剥離 写真-5 補修箇所再劣化

これらの侵入水は防水層上面では舗装(基層)の損傷(写真-4)や、防水層下面では床版劣化や再劣化(写真-5)を助長させる原因となっており、手引きでは補修部分の防水層と舗装継目等の止水対策の細部構造を具体化している。

アスファルト舗装の基層については、防水層上面の滞水の影響で、舗装混合物下面付近から骨材剥離現象(写真-4)が見受けられることから、現在、耐水性能の高い材料の検討をしている。
