現地レポート

# 下水道圧送管路における腐食調査技術の適用

奥村直生・西川佳宏・田本典秀

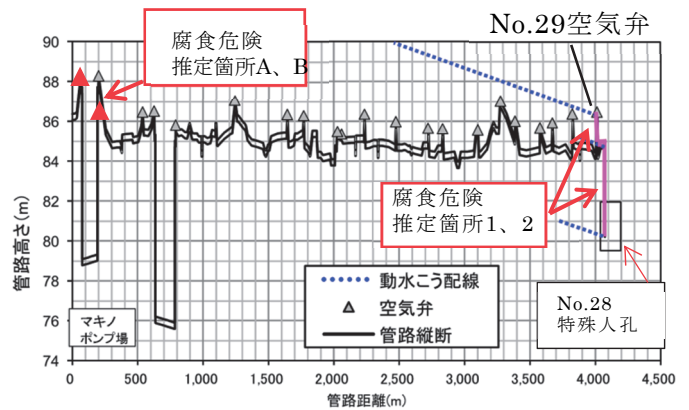
(a)腐食危険推定箇所推定結果

高島北幹線における腐食危険推定箇所の抽出結果を図-3に示す。腐食危険箇所は、No.29空気弁から下流側約10mの範囲（腐食危険推定箇所1）と吐出し先マンホールから上流側約40mの範囲（腐食危険推定箇所2）の二箇所と推定された（図-3 (b)参照）。腐食危険推定箇所1では、管路高

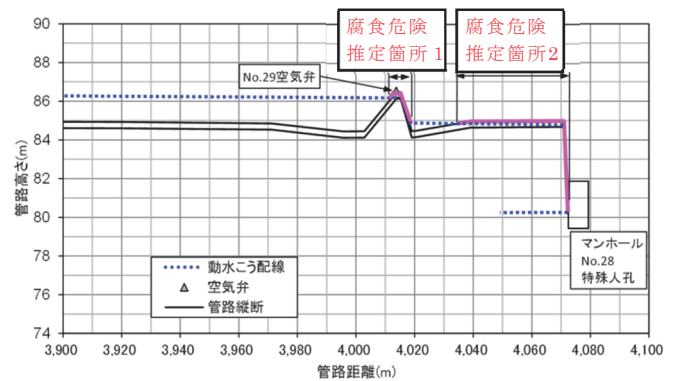
(b)腐食推定危険箇所1、2 拡大図

さが動水こう配線より高く非満流となり、腐食危険推定箇所と推定した。腐食危険推定箇所2は、吐出し先マンホールの接続部であり、非満流となるため、腐食危険箇所と推定した。現地状況や維持管理情報を確認したところ、腐食危険推定箇所1では、No.29空気弁は補修弁が常時閉鎖され、

新鮮な空気が供給されず、硫酸腐食は進行している可能性は低いと考えられた。また腐食危険推定箇所2では、1回／年のペースで吐出し先マンホールからの目視確認を実施し、腐食が進行していないことを確認している。

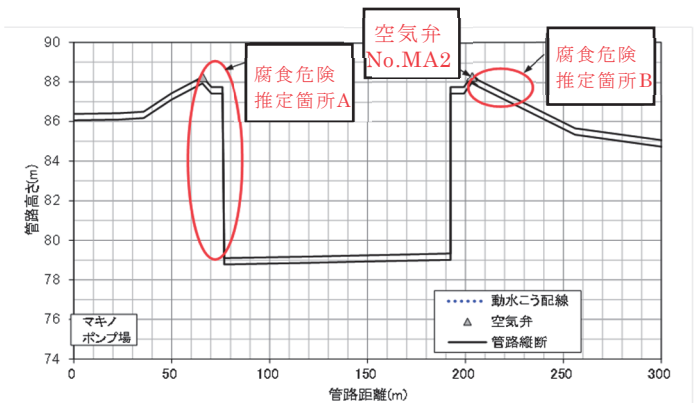
(c)腐食推定危険箇所A、B 拡大図

マキノポンプ場の近く（A点及びB点）では、硫化腐食対策のため注入された酸素の一部が、下水中に溶解されず管内に滞留し、常に非満流になっている可能性があり、腐食危険箇所と推定した（図-3(C)参照）。

A点の管路高さはB点より低く、A点近傍の空気弁を解放すると下水が溢れる可能性が高いと考えられ、安全を考慮しB点で硫酸腐食の調査を行った。

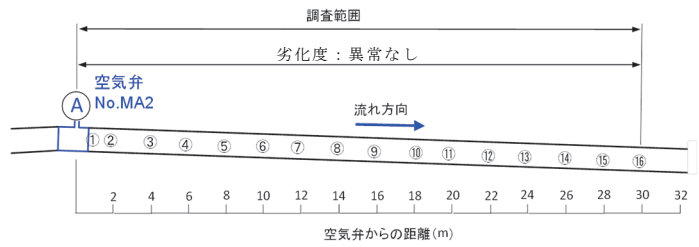
図-7 調査範囲と劣化度

調査範囲と劣化度について図-7に示す。また、管路診断調査で撮影された画像の一部を表-3に示す。空気弁No.MA2から下流側30mまでの間で、圧送管路のモルタルライニングの表面に変色は見られず、全面均一であり、劣化は認められなかった。

今回の調査で、マキノポンプ場から下流側約200mの地点において、硫酸腐食は発生していないことが確認され、劣化は認められなかった。これは酸素注入による硫化水素対策が十分に機能しているためであると推測される。

今後の対応として、「B-DASHプロジェクトNo.20下水道圧送管路における硫酸腐食箇所の効率的な調査技術導入ガイドライン」<sup>1)</sup>では、モルタルライニングに異常が認められなかった場合、5年に1回以上の適切な頻度で点検を実施することとされており、高島北幹線においても点検を実施する。また、高島北幹線以外の滋賀県で管理する圧送管においても、引き続き点検し、下水道施設の適切な管理に努める。
