地震の影響を受けた支承の残存性能の検証と 損傷痕に基づく橋の挙動の推定

中尾尚史・江口康平・二宮智大・大住道生

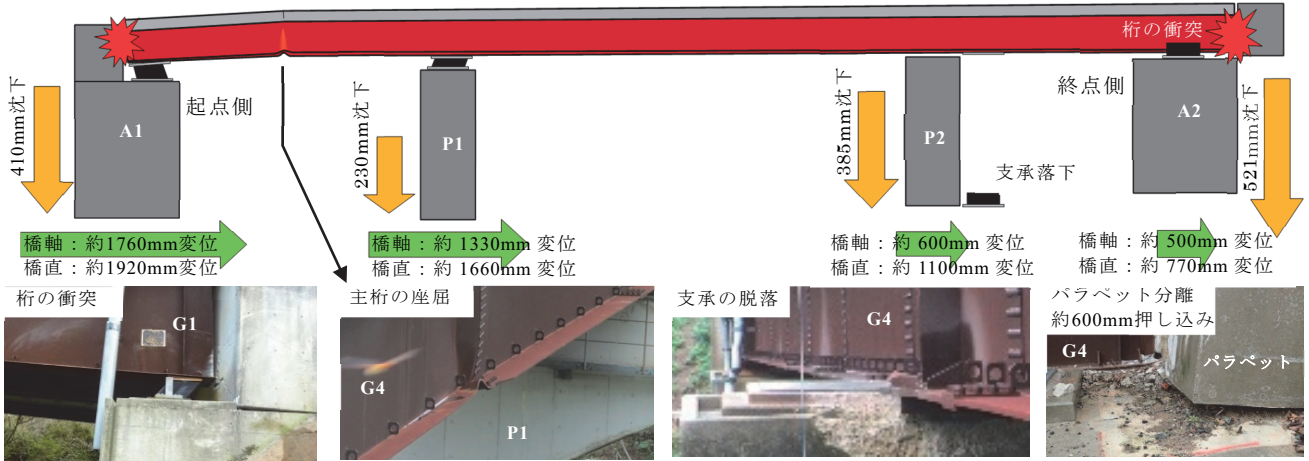
図-2 俵山大橋の損傷状況

現地調査の結果、俵山大橋は橋台及び橋脚が全体的に沈下及び終点側に変位した(図-2)。また、A1橋台のパラペットと桁が衝突、A1-P1間の主桁の一部が座屈した。A2橋台では、桁がパラペットに衝突し、パラペットが約600mm背面土側に押し込まれた。A2橋台の損傷状態を見ると、写真-1に示すように、下フランジが衝突した痕跡が見られた。また、G2桁以外の箇所はパラペットに削られた痕跡が見られた。このような損傷により路面に段差が発生し、橋の機能が喪失した。なお、現地調査結果の詳細については文献2)を参照されたい。

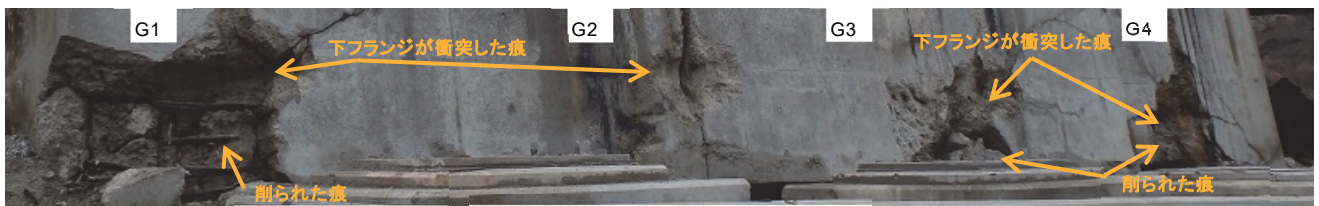
写真-1 A2橋台の損傷状態

本章では外観調査及び载荷実験の結果を基に、橋の挙動を推定する。写真-1に示したA2橋台の損傷痕から、橋軸直角方向のずれは小さく、また鉛直方向のずれも小さいことが分かる。このことから、桁がパラペットに衝突したときには、桁はまだ支承上に乗っていたと推定できる。

またG2桁以外は、下フランジが衝突した痕より下側のコンクリートが削り取られたようになっていいる。このことから桁がパラペットに衝突した状態のままずり落ちたことが推定できる。実際、G1桁とG2桁の支承は桁側にゴム支承がついていたが、G1桁のゴム支承は橋座から逸脱していたため、G2桁だけが支承破断後も支承高さ分だけ保持されており、パラペットの損傷痕と合致する。

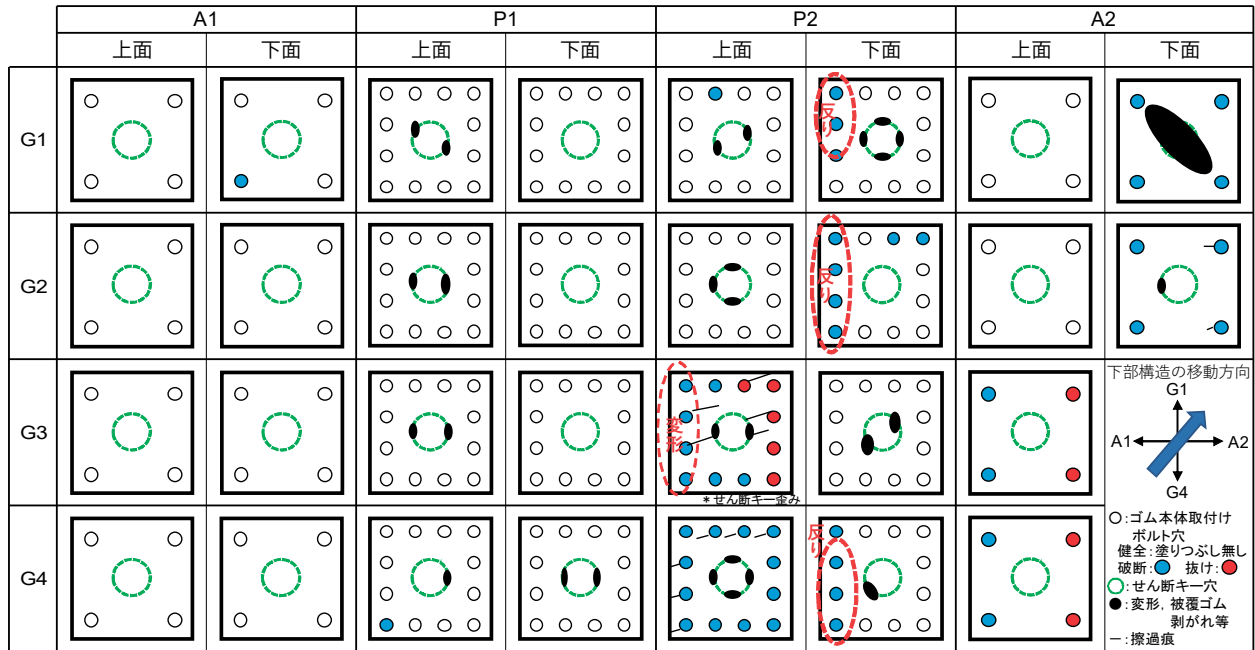
図-3 ゴム支承本体上下面の損傷状態 (下面是上から透かした図である)

本研究では、撤去された支承の外観調査を行った。ここではゴム支承本体上下面を調査した結果を図-3に示す。ただし、A2橋台のG3桁とG4桁の支承については、下面の調査を行っていない。なお、著者らグループでは他の箇所の調査も行っている。調査結果は文献3)を参照されたい。

A1橋台やP1橋脚のゴム支承は図に示すように、一部取付けボルトの損傷やせん断キーを取り付ける穴(以下、せん断キー穴と呼称。せん断キーは、ゴム支承本体設置時の位置合わせに用いる部品。当時はせん断力を受け持つように設計されていた)の変形が見られた。一方、P2橋脚及びA2橋台のゴム支承については、取付けボルトの損傷やせん断キー穴の変形が多く見られた。

これら取付けボルトの損傷状態を見ると、同一面における取付けボルトの損傷は、主に破断である。しかし、P2橋脚のG3桁の支承やA2橋台のG3桁やG4桁の支承のように、同一面で取付けボルトの抜けと破断が混在する損傷状態も見られた。

写真-3に示した取付けボルトの損傷原因は、外観調査や載荷実験の結果から以下のように推定できる。図-7や写真-5に示すように、ゴム支承が水平方向に変位することにより、ゴム支承本体と上下沓間(写真-5に示したB部とC部)に開きが見られたことから、この位置の取付けボルトには引張力が作用したと考えられる。また、せん断キーが水平力を分担していたことから(図-8)、B部とC部の取付けボルトは破断しないと考えられる。したがって、この箇所の取付けボルトは抜け出すと推定できる。実際に図-3に示したA2側の取付けボルトの抜け出しと合致する。

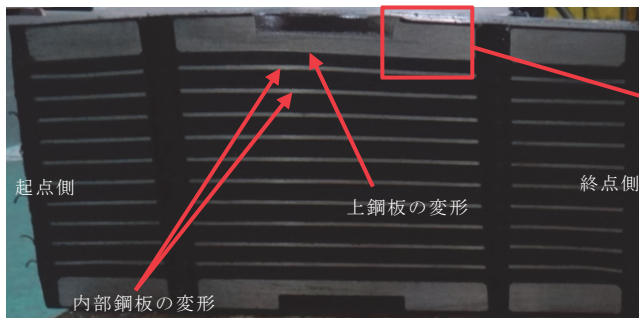
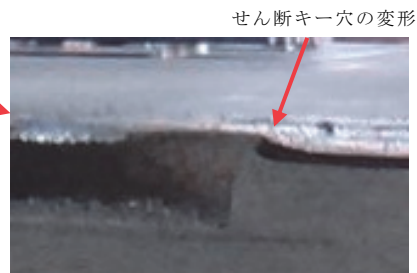
写真-3 A2橋台G4支承におけるゴム支承本体断面の損傷状態 (ゴム支承本体中央を切断)

このような損傷が生じているゴム支承を詳細に調査するため、ゴム支承本体の外観寸法及び断面の損傷状態を調べた。図-4はゴム支承本体厚の設計値(229mm)に対するゴム厚の変化量を計測したものである。ただし、出荷時における製品検査の記録は確認できなかった。計測した結果、起点側及び終点側に面している位置は縮んでいた。また、終点側の変形量は、起点側に比べて2倍以上大きかった。写真-3はゴム支承本体の断面状態である。写真より、せん断キー穴の終点側が変形している。また、内部鋼板の上部や上鋼板もせん断キー穴付近で曲げ変形している。したがって、少なくともゴム支承には内部鋼板が残留変形する以上の曲げによる力が作用していたと考えられる。

なお、せん断キーとせん断キー穴の間には若干の隙間があるため、取付けボルトが抜け出したあと、せん断キー穴内でせん断キーが回転したと考えられる。実際に写真-3や図-4に示したせん断キー穴の変形や内部鋼板の変形、ゴム支承本体の残留変形と合致する。

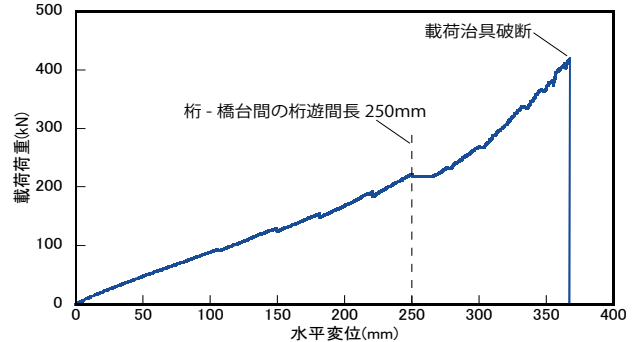
図-6 荷重-変位関係

図-6は荷重位置における水平変位と荷重荷重の関係を示したものである。図に示すように、桁遊間長である250mm(ゴム支承のせん断ひずみ123%に相当)に達しても、ゴム支承は損傷しなかった。したがって、桁衝突時にはゴム支承は損傷していなかったと考えられる。設計当時の最大設計変位(平成8年道路橋示方書)は233.6mmだったことから、設計最大変位以上の変位が生じて破断しなかったといえる。なお、水平変位が360mm程度(ゴム支承のせん断ひずみ176%に相当)に達した時点で、荷重治具が損傷したため実験は終了した。

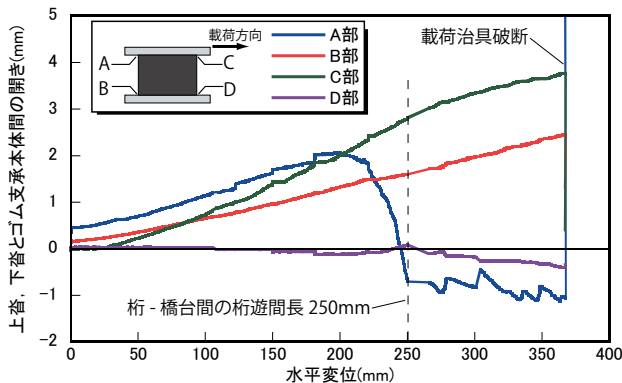
図-7 上下沓とゴム支承本体の開き量

図-7は上沓及び下沓とゴム支承本体間の開き量を示したものである。図より、桁遊間長である

250mm以降はB部とC部の開きが大きくなっている。また、写真-5に示した载荷中におけるゴム支承の状態を見ても、B部及びC部に開きが見られる。したがって、B部及びC部の取付けボルトには引張力が作用していたと考えられる。なお、本実験では開きの相対変位を計測しているため、ゴムが圧縮変形すると負値になる。そのため、ゴムが圧縮変形するA部及びD部については、開き量は負値になっている。

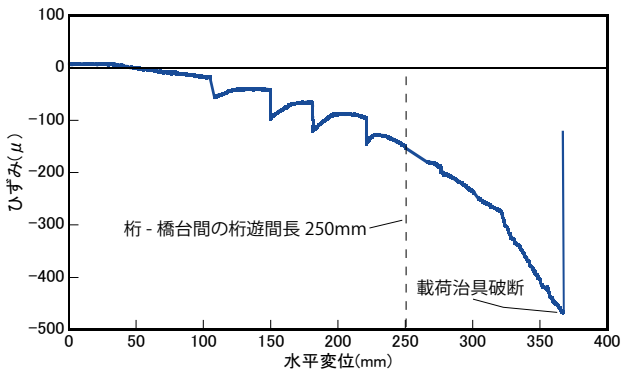
図-8 せん断キーのひずみ量

本実験では、上沓部のせん断キー上部にひずみゲージを貼り付けて、せん断キーのひずみを計測した(図-8)。図より、水平変位50mm以降はせん断キーに圧縮ひずみが生じている。そのため、せん断キーにも力が作用していたと考えられる。ここで計測したひずみから、水平変位250mmにお

けるせん断キーと取付けボルトの水平荷重の分担率を計算した⁴⁾。その結果、せん断キーの分担率は約78%であり、取付けボルトには22%程度しか水平力が作用していなかったと考えられる。

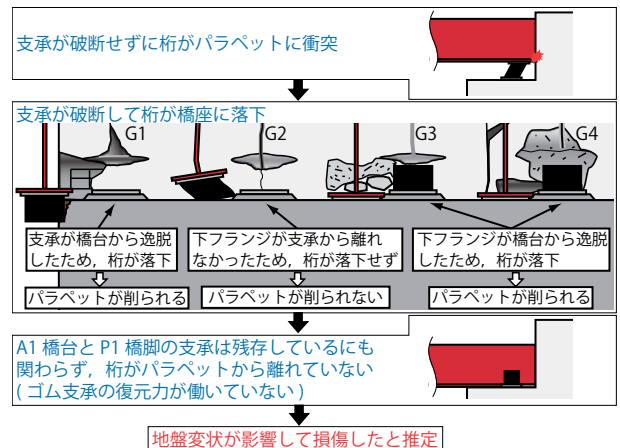
図-9 推定される桁の挙動と損傷原因(A2橋台)

したがって、図-9に示すように地盤変位により桁がA2橋台に衝突して、パラペットを押し込んだと推定できる。また、図-6で示したゴム支承の载荷実験の結果より、桁がパラペットに衝突するまでは破断せず、押し込んでいる途中でゴム支承

が破断したと推定できる。なお、他の部材の挙動については、文献2)を参照されたい。
