北千葉導水路の長寿命化への取組み

本稿では、点検で確認された導水管の腐食状況、その原因及び補修方法等について報告する。

Efforts for a Longer Service Life of the Kita-Chiba Conveyance Channel

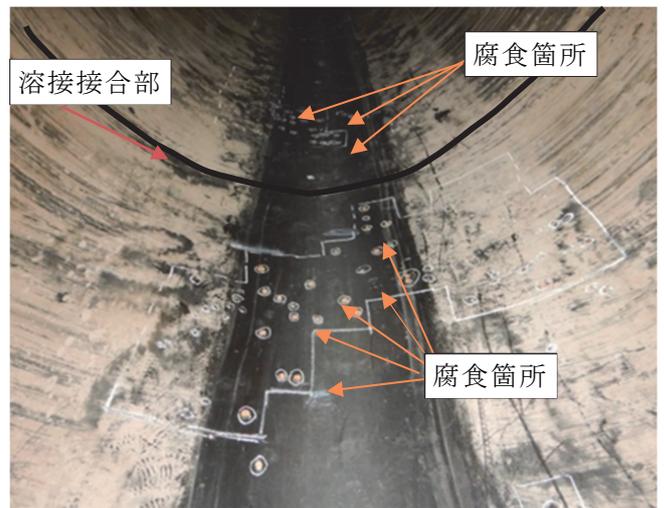
1巡目の点検結果から導水管の腐食は、接合部など溶接箇所付近に点在し、その腐食は導水管の下部に多く確認された(写真-1)。

腐食の中には3mm以上の孔食箇所があり、最大6mmに達するの孔食ものも確認され、早急に補修しないと近い将来貫通する恐れがある状況であった。

写真-1 導水管の腐食状況(溶接箇所)

塗膜ふくれの補修は、経過観察とし、A塗膜割れ～B腐食の補修は、周辺も含めて3種ケレンを行い無溶剤形エポキシ樹脂(厚さ0.5mm以上)にて同様に塗装を実施としている(写真-5)。C

孔食の補修は、3種ケレンを行い塗装用パテにて穴埋めを行い無溶剤形エポキシ樹脂（厚さ0.5mm以上）で塗装を実施としている。

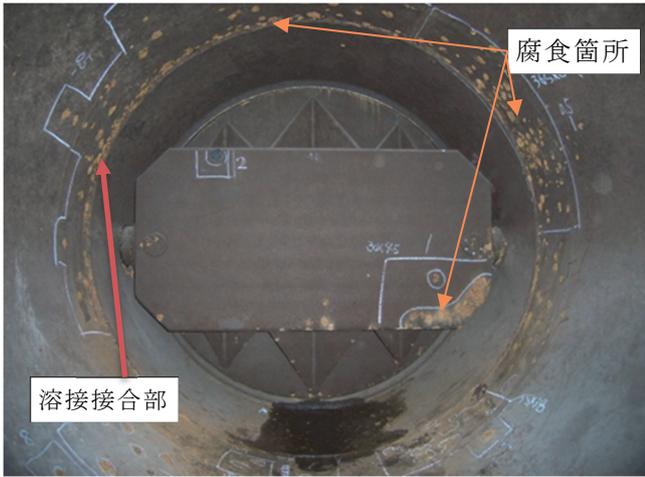
さらに、腐食箇所を縦断的に調べると制水弁付近などの接合部付近にも多く点在している。(写真-2)。

以上のとおり1巡目の点検では、導水管の溶接接合付近、制水弁や空気弁等の溶接を施した箇所周辺に腐食が集中していた。

写真-2 導水管の腐食状況 (制水弁付近)

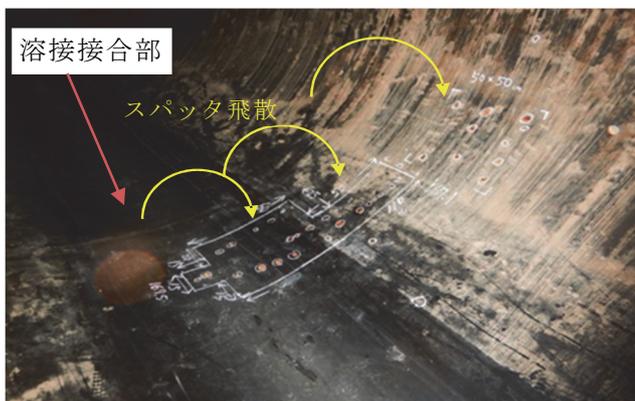
導水管の内面には、耐水性に優れたタールエポキシ樹脂塗料を工場にて塗装している。塗膜欠損が無いとすれば、流水中の溶存酸素の密度による影響の強い腐食が発生するため、腐食の点在が集中する箇所がなく均一に生ずるものと考えられる。しかし、腐食箇所は、空気弁室、制水弁及び管路の接合部などの溶接箇所付近に多く点在し、点在した腐食は導水管の下部に集中する傾向にある(写真-3)。点検調査の結果、腐食箇所周辺の塗膜は健全な防食性能を保持していた。これらにより、現場溶接時にスパッタの飛散により塗膜に損傷が生じ、導水中の溶存酸素により鋼材が発錆したと推定した。また、錆こぶが付着した箇所では、発錆により盛り上がった錆が、酸素電池作用により、腐食の深い孔食の発生・進展につながったものと推定した(図-3)。

写真-3 溶接接合部における腐食状況 (スパッタ飛散状況 (推定))

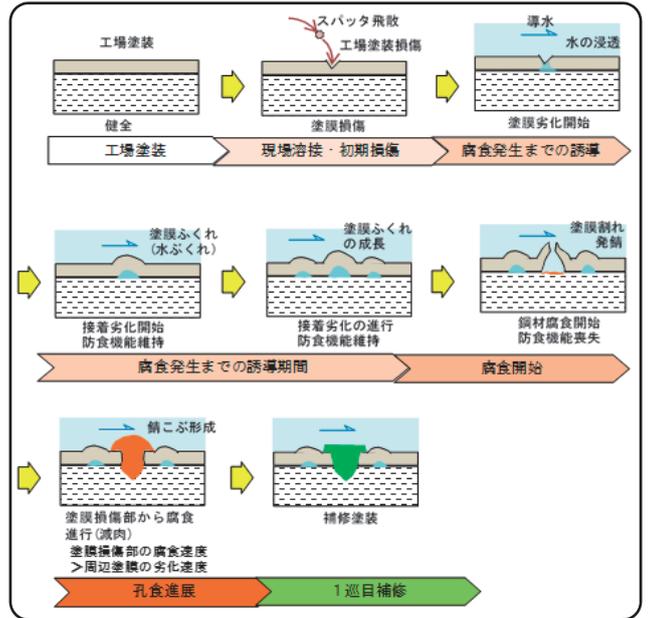
図-3 導水管の腐食のメカニズム

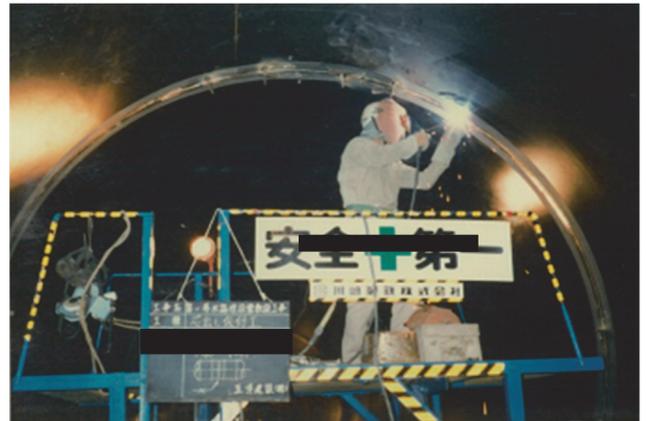
点検結果より導水管接合部付近に点在した腐食が多いこと、また原因の推定が現場溶接時のスパッタに飛散と推定したことから、施工時の接合部の現場溶接の養生状況を確認した。接合部の溶接状況を確認したものの中では、溶接時に養生をしている様子はなかった(写真-4)。

写真-4 現場溶接時の養生状況①

これまでの点検結果より北千葉導水路の運用から20年の経過による導水管の内面腐食の主な原因は、現場溶接時のスパッタ飛散に伴う初期の塗膜損傷の影響によるものと推定した。施工当時は溶接の養生は義務化されてなかったが、現場溶接時にスパッタシートによる養生を実施すれば、毎年1億円以上の点検補修のコストを軽減できる可能性が示唆された。

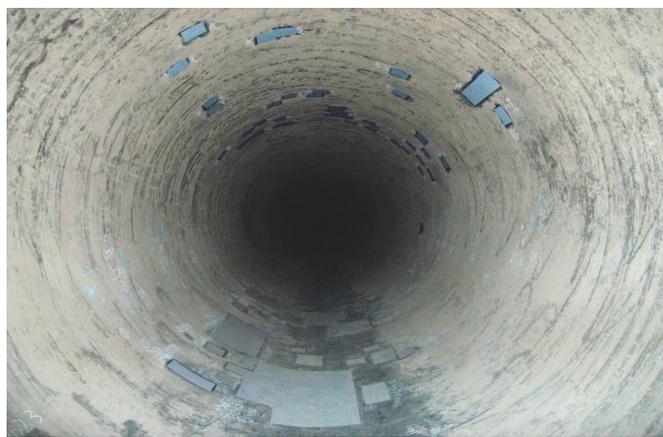
写真-5 補修完了後の状況
