神取橋の補修塗装に関する調査検討

トラス格点部や桁端部などの局所に腐食損傷が生じた神取橋について、鋼橋の長寿命化を志向した「局部補修塗装工法」の適用を念頭においた損傷調査、および局部補修塗装の試験施工を行った。

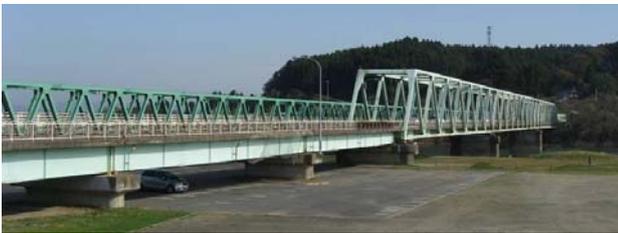
写真-1 橋梁の概観

今回の調査検討で対象とした神取橋は、写真-1 および図-3に示す、1965年に建設された3径間連続下路式トラス橋+3連単純合成鉄桁橋であり、前回の塗装は1990年11月に行われている。(3種ケレン+鉛系さび止めペイント+長油性フタル酸樹脂塗料中塗・上塗、全面塗替え塗装工法)

前回塗替えから約18年が経過した現在、部材一般部の塗膜は劣化し、形状が入り組んだトラス橋格点部や桁端部においては、局所的に腐食損傷が発生している状況である。

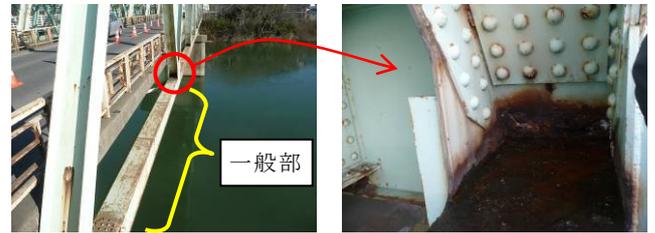
写真-2 下弦材の損傷程度

調査は上部工の鋼部材の腐食、および防食機能の劣化に限定し、損傷程度の区分は「橋梁定期点検要領(案)」²⁾を参考とした。ただし、トラス橋下弦材の一般部と格点部のように一部材内の同じ損傷であっても、損傷程度に大きく程度差がある場合(写真-2)は、複数の損傷程度を評価した。

下弦材一般部

下弦材格点

板厚減耗は、トラス橋では上下弦材とその格点に集中し、特に下弦材格点部では元板厚9mmの箇所には3.5mmの腐食減耗が生じていた。鉄桁橋はトラス橋に比べて比較的軽微であったが、P3支点上(特に端対傾構)に大きな腐食が生じていた。

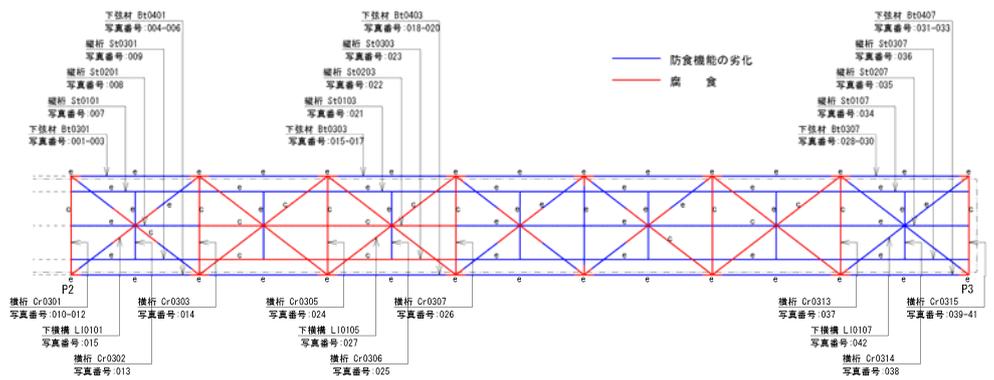
図-4 点検調書の例(P2-P3間下弦材)

調査結果は損傷の種別(腐食、および防食機能の劣化)を容易に判別できるように、損傷の種別毎に部材を色分けし、さらに評価区分を部材に直接記入することとした(図-4)。なお、今回の調査においては、腐食、防食機能の劣化以外の損傷(亀裂、ゆるみ・脱落、破断)は確認されなかった。

調査結果による損傷程度や損傷部材の構造的
重要度、損傷の進行予測に基づき、表-2に示すよ
うな補修優先度のランク付けを行った。本橋の補修
塗装にあたっては、本表を基に局部補修塗装工法
の補修対象箇所を検討すればよい。

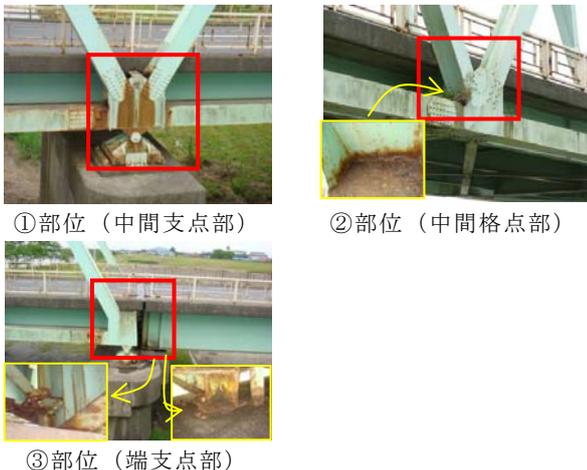
写真-3 試験施工場所

局部補修塗装工法の適用にあたっては、局所
でのブラスト施工性、仕上り品質の確認手法、およ
び粉塵・騒音対策などが技術的課題として挙げら
れる。これらの課題に対して、本橋の代表的な腐
食性状を示す3箇所 (写真-3) を対象とした試験
施工により問題解決を図った。また、構造的問題
により腐食環境が生じている写真-3 ①部位に対
する腐食環境改善の試験施工も併せて行った。

トラス橋中間支点部 (写真-3 ①部位) は、斜
材、ガセット、横桁に囲まれ、常時滞水状態で
あった。本試験施工では、図-5のように斜材ウェ
ブに排水用切り欠きを設けることにより、腐食が
生じやすい部位に対する環境改善を図った。

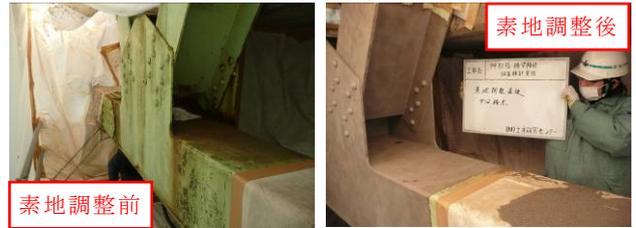
写真-4 素地調整前後外観

素地調整はスチールグリッド (標準粒径
0.7mm) を用いたブラストにより実施し、素地
調整程度はISO 8501に規定されるSa 2 1/2相当と
した。結果、構造が入り組んだ局所においても、
所要の素地調整程度が確保できることを確認でき
た。素地調整前後の外観例を写真-4に示す。

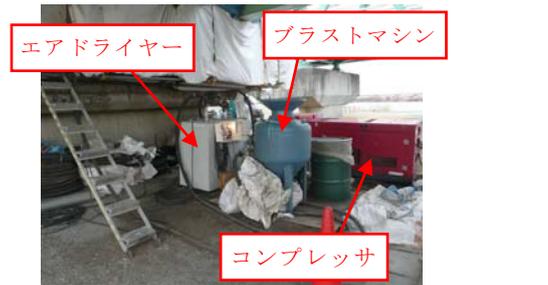
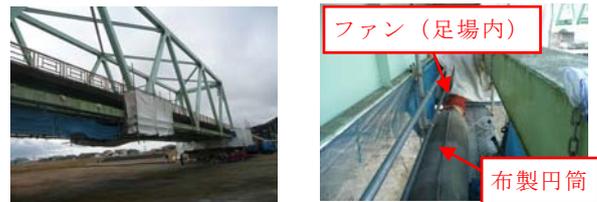
写真-5 使用資機材

使用したブラストマシンや施工足場、粉塵対策
の概要を写真-5に示す。本試験施工では足場外へ
の粉塵吐出は無く、周辺環境に対する影響は軽微
であると言える。

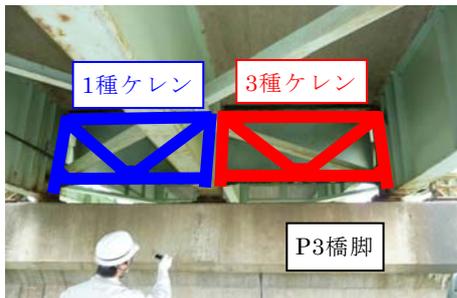
写真-6 モニタリング位置

塗替え塗装の寿命に大きな影響を及ぼす素地調整に着目し、2種類の異なる素地調整程度（1種ケレン、および3種ケレン）を施した塗替え塗装を行い、塗膜の健全性に関するモニタリング調査を行う。モニタリング調査の対象部位は、写真-6に示す板桁橋のP3橋脚上端対傾構とした。素地調整後の比較を写真-7に示す。

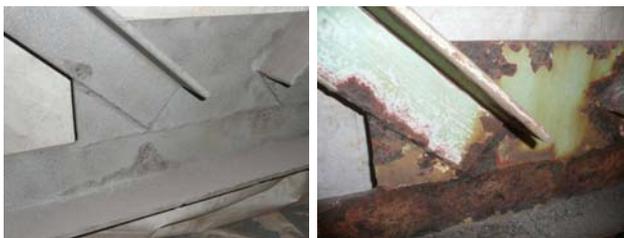
写真-7 素地調整後の比較

1種ケレン（ブラスト） 3種ケレン（動力工具）
