腐食損傷が生じた上八橋(コウジヨウハシ)の補修・補強対策

桁端部の鋼桁に腐食が生じた福岡県道300号岡垣玄海線 上八橋について、腐食状況の詳細調査、腐食部の補修・補強設計、および腐食対策に関する施工を実施した。

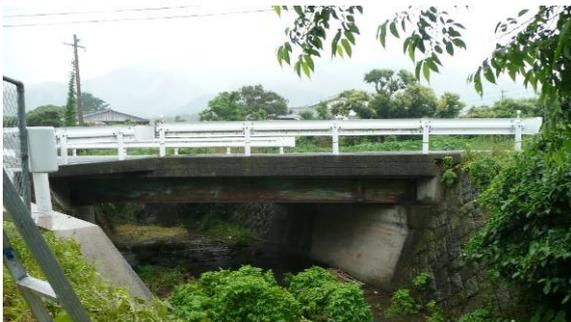
写真-1 橋梁概観

本橋は橋長約10mの単純合成鉄桁橋（H形鋼橋梁）である。平成7年、および平成17年の目視による定期点検において、鋼桁および支承に著しい腐食が生じていることが報告されていた。1964年の建設後44年が経過していたが、上部工には補強の形跡や塗替えなどの記録はなく、補修は行われていないものと考えられた。橋梁の外観を写真-1に示す。

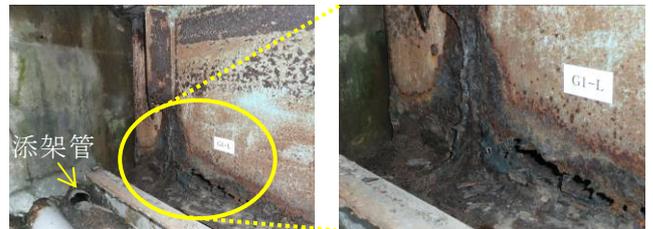
写真-2 主桁腐食

本橋の塗装劣化は著しく、現地踏査により腐食発生箇所はおおよそ特定できるものの、その腐食量は外観目視では把握できない。腐食発生箇所については、ハンマーにより粗いさびを除去した後、残存板厚を計測した。本橋のうち、最も腐食損傷が著しいG1桁のA2橋台付近の状況を写真-2,3に、腐食損傷図を図-1に示す。

- ① 架設後44年が経過しているが、上部工においてはこれまでに補修された形跡は見られない。また、路面上に伸縮装置が存在しないが、舗装補修時にオーバーレイした模様。
- ② 桁端部の主桁および支承の腐食が著しい。桁端部からの漏水は見られなかったが、過去において漏水により腐食が進行したと思われる。外桁桁端部の外面や下フランジ下面は、降雨時に湿潤状態となっているため、現在も腐食が進行しているものと考えられる。

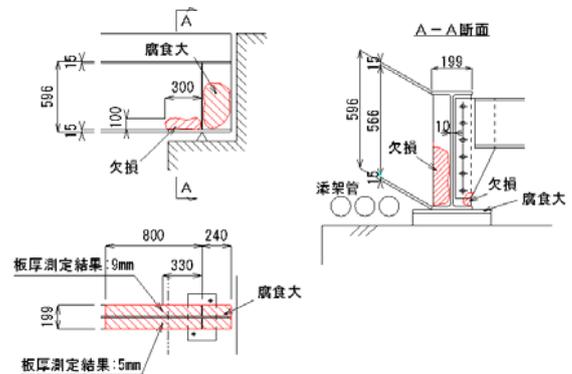
(b)G1桁A2橋台付近の損傷

詳細調査によると、主桁端部（ウェブ、下フランジ）や支点上補剛材の腐食が相当進行し、構造安全性に不安のある状態であった。このまま放置した場合には、腐食損傷の進行によっては重大な事故に繋がるのが想定された。

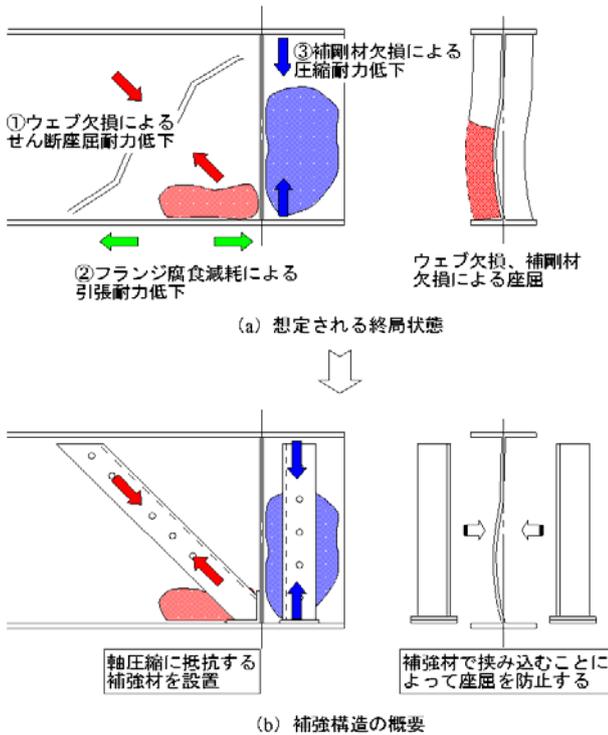
図-2 補強対策

本橋の腐食損傷によって引き起こされる終局状態（座屈や破断）と、これを未然に防ぐための補強構造の概要を図-2に示す。

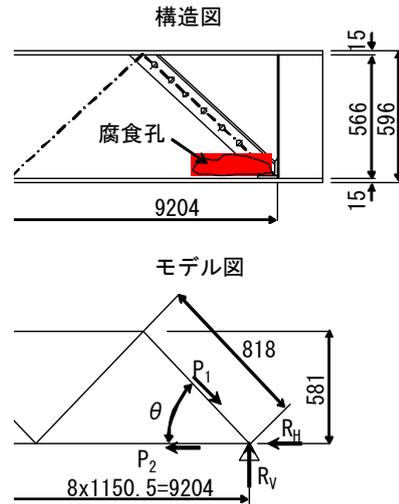
図-3 主桁腐食部補強モデル

支点付近のウェブ断面欠損に対しては、主桁を仮想ワーレントラスに置き換え、腐食したトラス斜材（ウェブ）に代わるL形鋼斜材を取付けることとした。腐食した下フランジは、現存断面の応力照査を行い、補強不要であると判断した。補強構造の設計モデルを図-3に示す。

平均フランジ厚
 $t = 7 \text{ mm}$ (元板厚 = 15 mm)
 フランジ断面積
 $A = 199 \times 7 = 1,393 \text{ mm}^2$

$$\sigma = 268.1 \times 10^3 / 1,393 = 192.5 \text{ N/mm}^2 < \sigma_a$$

ウェブの補強設計：L-100x100x10(SS400)使用

補強材断面積
 $A = 3,800 \text{ mm}^2$
 許容軸圧縮応力度
 $\sigma_a = \gamma \cdot \sigma_y = 235 \text{ N/mm}^2$
 補強材応力度
 $\sigma = 381.0 \times 10^3 / 3,800 = 100.3 \text{ N/mm}^2 < \sigma_a$

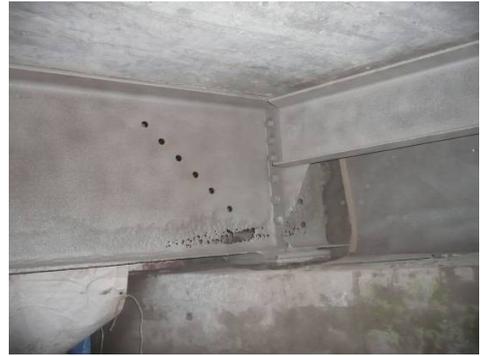
1種ケレン後

今回の施工に当たっては、従来用いられてきた動力工具による素地調整程度3種を施したのち、今回採用するプラストによる素地調整程度1種 (ISO8501 Sa2 1/2) を行い、それぞれの除錆度の違いを確認する部位を設けた。写真-5に当該部位の各施工段階における状況を示す。素地調整程度3種を施した素地面は、表面の浮きさびは除去されているものの、腐食面の凹凸部の除錆は不完全である。一方、素地調整程度1種を施した素地面は、さびがほぼ完全に除去され鋼材本来の色合いを有していることがわかる。

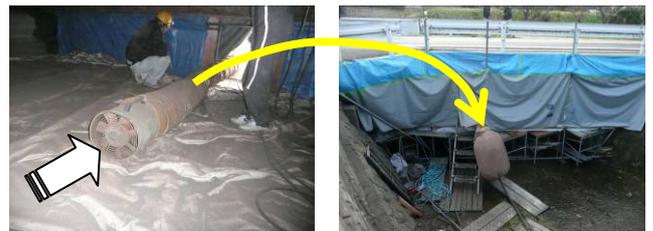
写真-6 粉塵ろ過装置

粉塵を含む空気をファンにより強制排出 粉塵濾過円筒 (布袋) により粉塵処理

粉塵対策としては、写真-6に示す粉塵ろ過装置を用いた換気を行うことによって、外部への粉塵飛散を防止することができた。
