さび安定化補助処理が施された耐候性鋼橋梁の外観評価と腐食実態

写真-1に示す日和大橋（旧石巻河口橋）は昭和53年（1978年）に宮城県石巻市に建設され、全面にさび安定化補助処理（ウェザーコート処理）が施された無塗装の耐候性鋼橋梁である。

Investigation of HIYORI OHASHI-bridge made of weathering steel with rust stabilizing surface treatment

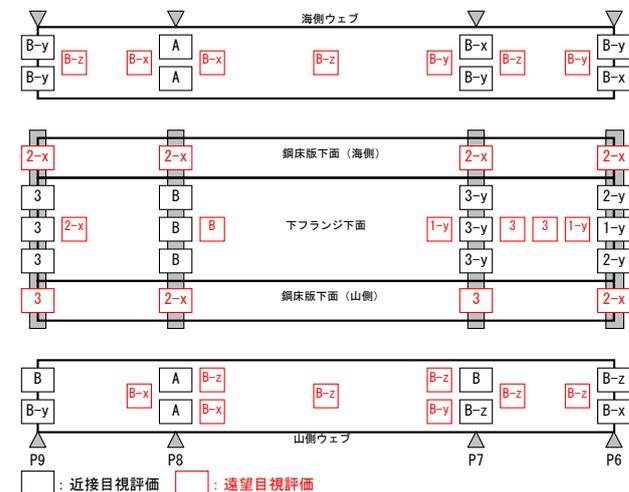
図-2 外観評価まとめ

図-2より、下記のことが分かる。

- 1) 供用後30年以上が経過しているが、ウェブでは処理剤被膜が健全な部分が多い。また、山側と海側の差異は見られなかった。
- 2) 下フランジ下面も大部分は健全であるが、一部こぶ状さびが発生しており、位置は各橋脚の東側(女川側)である。橋脚から10m程度の範囲に集中しており、直径は25mmを超えるものも見られた。この範囲は夏の海風(南東)が橋脚に当たり、鉛直に吹き上がって下フランジ下面に当たっていると考えられる。
- 3) 鋼床版下面も若干のこぶ状さびが発生していた。

安定するが、図-2の外観評価より、本橋梁においては(1)の段階にまでも達せず処理剤被膜の変色のない状態(さび外観A)に留まっている部位(ウェブ)がある一方、(3)の段階に達してこぶ状さびが発生している部位(下フランジ下面)もあることから、耐候性鋼材にとって適した環境と不適切な環境が混在していると考えられる。

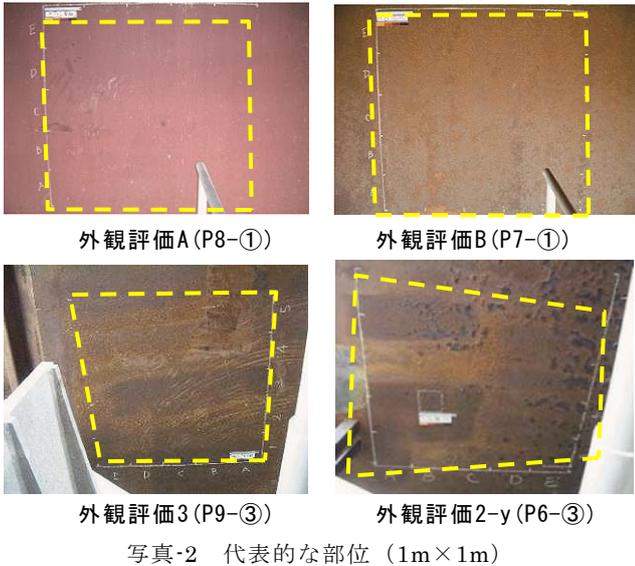
写真-2 代表的な部位 (1m×1m)

本橋梁の中央径間部における外観評価をまとめたものを図-2に、代表的な部位を写真-2にそれぞれ示す。評価は近接目視に基づいて行い、電磁膜厚計によるさび厚の計測値を補助資料として用いた。なお、写真-3に示す橋脚間や鋼床版下面についても可能な範囲で遠望目視を行い、表-2に従って外観評価を行っている。

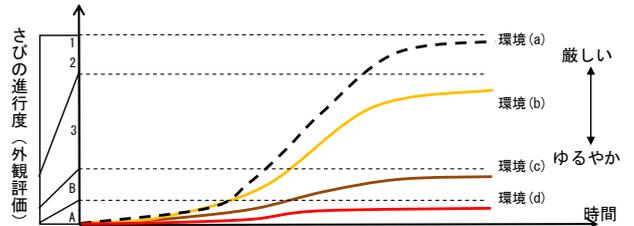
図-3 環境区分と外観評価の関係

上記を踏まえて、本橋梁における環境と外観評価と相当する部位の関係を模式的にまとめると、図-3、表-4のようになると考えられる。

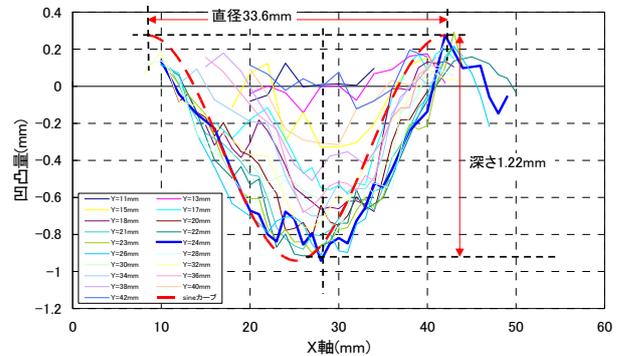
図-5 こぶ状さびの形状測定結果(P7-第1クボミ)

測定した石膏レプリカを図-4に、測定の結果得られた腐食形状の例を図-5にそれぞれ示す。なお、図-5内には読み取った直径、深さに合わせたsineカーブも記載した。こぶ状さびはsineカーブに比較的近い形状をしていると考えられる。

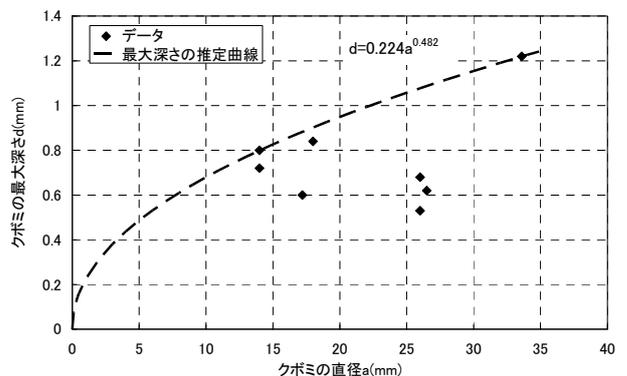
図-6 こぶ状さびの直径と深さの関係

2個のレプリカから得られた計8個のこぶ状さびの直径と深さの関係を図-6に示す。図内には、最大値の包絡線（指数関数）も併せて示した。

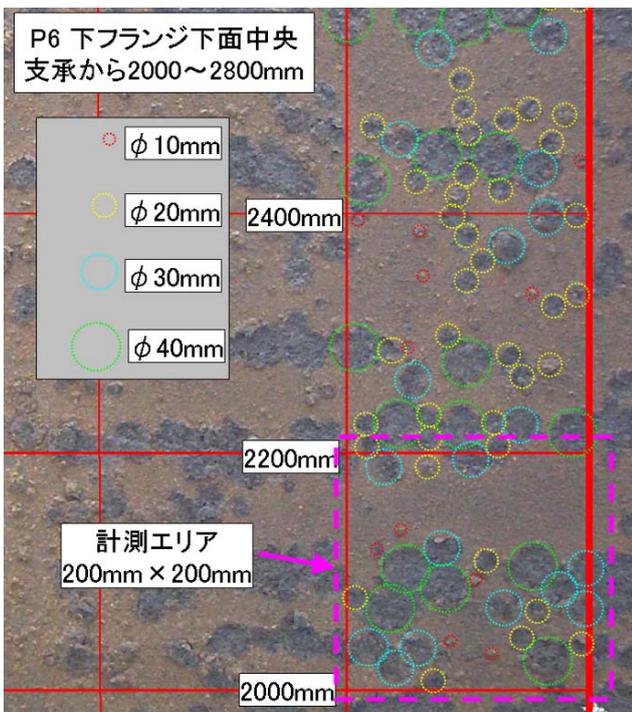
図-7 こぶ状さび分布例

この式を用いて、図-7に示す実際のこぶ状さびの分布から平均板厚減少量を算出する。破線で囲ったエリア (200mm×200mm) の中でこのこぶ状さびの面積比は40%程度であり、直径が25mmを超えるものを含むので、外観評価は「1-z」に相当する。

このエリアの平均板厚減少量 Δt (mm)は、以下の計算から0.14mm程度となる。

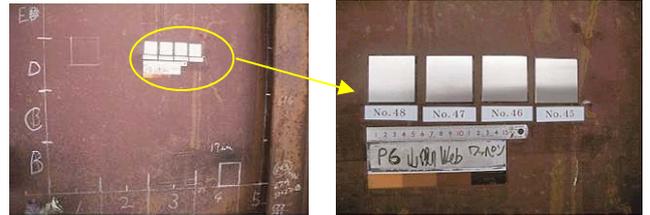
写真-4 ワッペン式暴露試験片(P6-②) 山側ウェブ

調査に併せてP6、P7橋脚上に設置したワッペン式暴露試験片(写真-4参照)は、1年後、3年後、5年後、10年後に回収を行う予定としており、回収したワッペン式暴露試験片の重量測定により、本環境下において、過去どのように腐食が進行したかの確認と、今後どのように腐食が進行するかを予測することが可能となる。
