塗装・防食相談室の開設 —その役割と調査事例（その1）—

片脇清士*

3.1.1 塩化ゴム系塗装+ジンクリッチ層の全面劣化の例

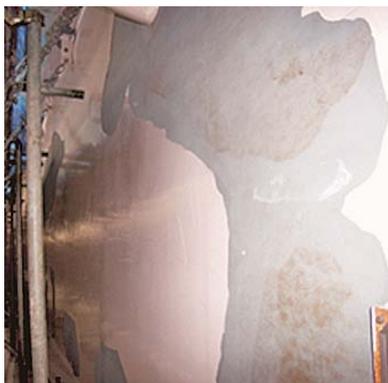
塗替え塗装後数年でほぼ全面にはがれ（剥離）が拡大していた（写真-1）。はがれ以外の塗装は健全そうに見えたが、付着力調査を全面に行った結果、自然剥離していない部分も大半は付着性が低下していた。

写真-1 塗膜はがれの状況

詳細調査によれば、ジンクリッチプライマーと塩化ゴム系下塗との間からシート状に剥離していた。この剥離の原因は、塩化ゴム系下塗塗料が脆弱となったことによることが化学分析の結果わかった。さらにジンクリッチプライマーも脆弱化していたことから当該層を除去するため、鋼素地

まで全面をブラストすることにした。鋼素地まで清浄化することができたので、ジンクリッチペイントによる塗装系を選定し、長寿命化を求めることができた。

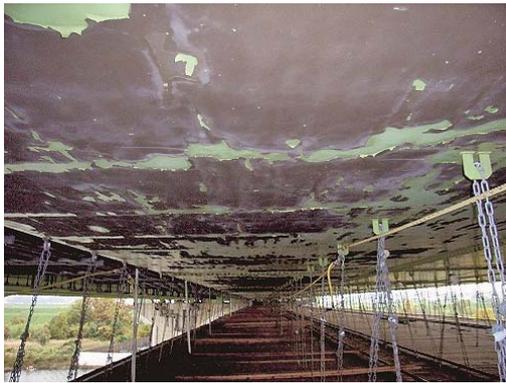
都市郊外の橋梁において、10年後橋梁点検の際に、一部にはがれが見つかった。架設高さが高いため近接点検ができなかったため、その間にはがれは次第に広がっていた。はがれは全面ではなく部材ごとに偏ってみられた（写真-2）。

写真-2 塗膜はがれの状況

この橋梁ではジンクリッチ層はいたんでおらず、ジンクリッチ層は除去せずに、エポキシ樹脂塗料とMIOエポキシ樹脂塗料を除去する処理でよいことにした。また、はがれの見られない部材では付着力や塗膜の分析から内部に塩分、汚れが介在しないことを確かめた上で、旧塗膜面に面あらしを施して塗り重ねを行うこととし、素地調整費用を節約することができた。部材ごとに調査し素地調整の種類を、部材ごとにきめこまかに区分することで、塗装工事の節減ができた。

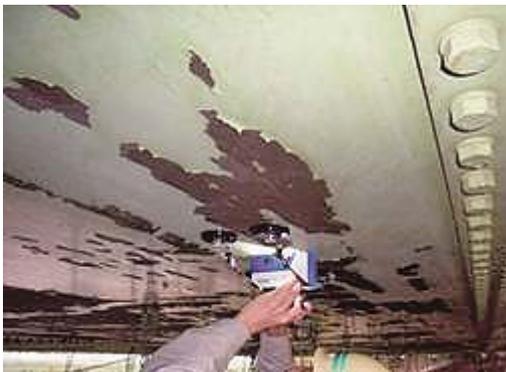
足場を用いて詳細な調査を行った結果（写真-3）、この損傷の原因がMIO塗料にあることがわかった。MIO塗料はMIO（Micaceous Iron Oxide：雲母状酸化鉄）顔料を多く含有した塗料であり、MIOは水分や酸素など腐食物質の進入を妨げるため防食性が向上する特徴があり、広く用いられた。塗膜表面にはMIO塗料特有の粗さが形成されるので塗り重ねる塗料との密着性が良いため、工場塗装と現場塗装との間隔が長期化する場合の対策として広く採用された経緯がある。

写真-3 塗膜断面調査

結果によれば、塗膜層間において塩分や汚れ成分が見つかり、これらに含まれた水分が気化し塗り重ねた塗膜を押し上げ、はがれの原因になったのではないかと推察された。MIO塗料は、塗膜表面が粗い特長を持つため、塩分、汚れなどが付着しやすくなること、いったん付着した場合には除去が困難であることは盲点であった。分析によれば、工場塗装と現場塗装の間の塗膜に塩分が集積しており、工場での塗装後、現地で塗装する時点までに、塩分、汚れが付着したとの結果を得た。
