合理的な鋼道路橋塗替塗装計画の立案

田口 仁・中野正則・安波博道・五島孝行・中島和俊

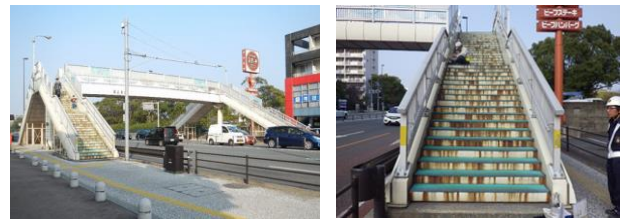
写真-1 全体と蹴上げ部の損傷事例(同じ橋)

ただし、横断歩道橋の劣化損傷に関しては、文献²⁾において、「横断歩道橋の損傷部位は、桁の階段部および通路部に多く、腐食が原因である。(略)腐食は連結部や橋脚にも多く、(略)」とある(図-4参照)。また、今回の調査で蹴上げ部、連結部、通路地覆の損傷の割合が大きく、特に写真-1に示すように蹴上げ部が他の部材や部位に比べて汚れ、錆汁や腐食が目立つことが確認できた。このため、今回の計画立案では、蹴上げ部と残り

の部分に分けて検討を行い、全体の塗替塗装を重視するケース（全体塗替ケース）と美観的に問題の多い蹴上げ部のみ塗替塗装を行うケース（部分塗替ケース）について計画立案するとともに、蹴上げ部、連結部、通路地覆の損傷を局部的に補修することで美観が確保されるものと考え、この3つ部分の局部補修の検討を行い、例えば図-5に示すような補修方法を提案し、塗替塗装計画に盛り込むこととした。

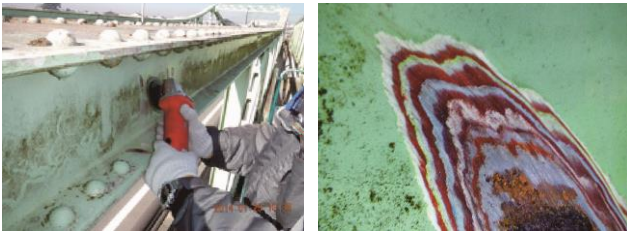
写真-2 塗膜の切削状況と切削後の塗膜構成
検知管法で補完した。

付着力試験はアドヒージョン試験により垂直引張力を測定した。塗膜分析は、現塗膜の構成等を把握するために行うもので、膜厚計による塗膜厚の測定と、塗膜の切削による塗膜構成の確認（写真-2）を行った。なお、耐候性鋼橋梁ではセロテープ試験により表面に生成した錆の状態を観察した。付着塩分量測定では基本的に電導度法により行い、一部についてガーゼ拭き取り塩素イオン

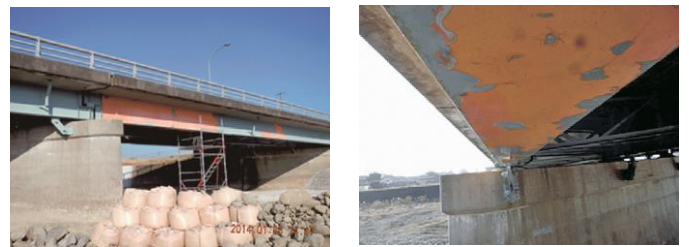
写真-3 塗膜のはく離の状況（A橋）

この橋梁は、建設（1965年）後49年経過し、その間3回（そのうち2回は1987年、2001年）の塗替えを行っているが、2012年の定期点検では見られなかった広範囲にわたる異常な塗膜のはく離が今回の診断で確認された（写真-3）。このはく離は、特に第3径間のウェブや下フランジ下面等に発生しており、建設時の下塗り塗装とその上の層との界面で発生している。その原因は、建設時の塗装材料の品質や施工の影響の他、塗り重ねによる塗装厚増大や最近の塗替え塗装の浸透の影響、

河川からの水分の蒸発や結露の影響等が考えられるが、詳細は不明である。なお、今後既存塗膜に塗り重ねると、さらに塗装厚が増大しはかれるリスクが高まると考えられ、また、はく離した部分に残存する鉛丹は紫外線に弱いことから、そのままでは今後劣化が進行する恐れがある。

一方、桁端部では、伸縮継手からの漏水により支承やその付近の下フランジ等にわずかな錆が見られた。

以上より、第3径間は桁端部（1m程度。橋脚部を含む）と中間部の両外桁の外表面のみをRc-Ⅰで塗替え、第1、第2径間は、多少の塗膜のはく離はあるが美観上問題がないことから、当面はそのまま（塗替えなし）で経過観察とし、桁端部のみRc-Ⅰで塗替え、全体の塗替時期は3年以内とすることを提案した。なお、塗替えを行わない部分は、ワッペン式暴露試験によるモニタリングで塗装環境を把握しつつ今後の塗膜の劣化や錆の進行状況などを調査するとともに、劣化原因については顕微鏡を用いた詳細調査等を行うものとした。

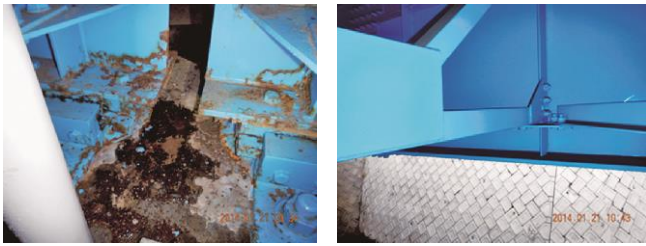
写真-4 桁端部の腐食、塗膜劣化（左）と中間部の状況（右、健全）（B橋）

この橋梁は建設（1985年）から29年経過し、その間1回、2007年にRc-Ⅲで塗替えられており、中間部の塗膜は概ね健全であるが、橋台や橋脚の桁端部では一部の桁で伸縮装置からの漏水により、桁端部のフランジに腐食やウェブに塗膜のはく離が発生していた（写真-4）。腐食の原因は漏水とともに、前回塗替時の除錆が不十分であった可能性があるため、将来的な維持管理を考えると、桁端部は、より耐久性の高い塗装仕様で塗り替える必要がある。

このため、桁端部（橋脚部を含む）のみRc-Ⅰでの塗替を推奨し、塗替時期は腐食があることから早急（3年以内）に行うこととした。なお、中間部においてはワッペン式暴露試験によるモニタリング調査を行い、その結果、腐食の進行次第では、次回に中間部はRc-Ⅲでの塗替を行う塗装仕

様（塗分け）に移行することも考えられる。また、伸縮装置は非排水型であるが長さが不足し漏水があるため、取替または補修することを提案した。

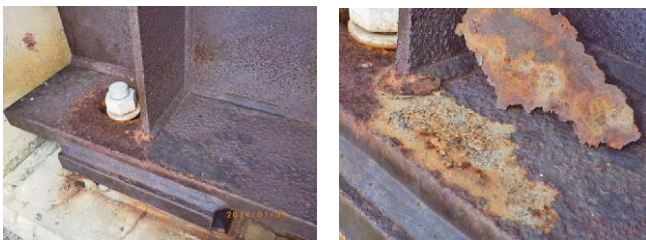
写真-5 桁端部の損傷状況（C橋）

この橋梁は、日本海側の海岸線から約2kmの位置に架橋された耐候性鋼橋梁で表面処理剤（保護性さび生成促進処理剤）が塗布されているが、建設後10年を経た現時点でも表面処理剤がほぼ残存した外観を呈しており、保護性さびの有無は確認できなかった。なお、内桁側の下フランジ上面では比較的高い付着塩分量であった。

また、前回の定期点検ではA1橋台上G2桁に層状さびが生じているとされたが、層状にはく離していたのは表面処理剤であった（写真-5）。同様のはく離は内桁側下フランジ上面で垂直補剛材の下端付近に頻発しており、はく離した表面処理剤の下では粗いうろこ状さびが生じ、保護性さびの生成とは言い難い状況であることから、今後の腐食損傷の進行を予測できないと考えられる。

難なことから、表面処理剤の性能発現の確認のためには、非破壊による検査法を確立し対応する必要があるとした。なお、層状にはく離する表面処理剤は被膜下に飛来塩分や水分を保持し鋼材へ悪影響を及ぼすため早急に除去することや、桁端部の定期的な塗替を提案した。
