鹿児島県における鋼橋の塗替え塗装の合理化

中野正則・安波博道・五島孝行・中島和俊・内藤哉良

本報告は、平成26年度に実施した5橋の塗装設計（塗装の健全性評価と塗替え塗装設計）の概要をとりまとめて報告するものである。

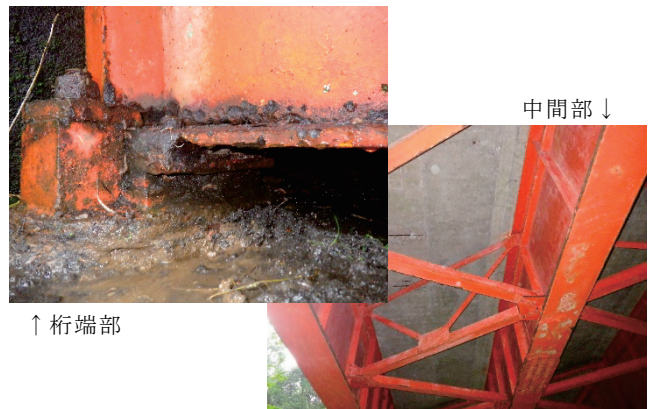
写真-1 T橋の桁端部と中間部外観

桁端近傍では主桁ウェブ下端の一部に腐食による貫通穴が見られる（写真-1）ほか、外桁の下フランジではソールプレート手前に溝状の腐食が見られた。一方、中間部（桁端部を除く部分）では、主桁下フランジエッジに腐食が見られ、主桁ウェブで部分的な塗膜の剥がれや点錆が発生しているが、いずれも軽微な損傷に留まっていた。

主桁の付着塩分量は39～632mg/m²であった。ウェブ面は低い値を示す一方で、下フランジ下面においては平均的に高い値を示した。塗膜付着力

は1.0MPaを下回り、中塗り層内での破壊（凝集破壊）が主であった。2007年および2013年の定期点検と比較すると、桁端部では腐食が進行し、中間部は現在と同等の劣化状態であるとみられる。

桁端部：伸縮装置からの漏水による腐食の進行が顕著であり、腐食損傷部への構造的な補修のほか、**Re-I** 塗装系による塗替え塗装が必要である。

中間部：47年が経過した現在でも軽微な損傷に留まることから、現時点で耐食性に劣る**Re-III** 塗装系を施す必要はないと判断し、当面は塗替えを行わないこととした。

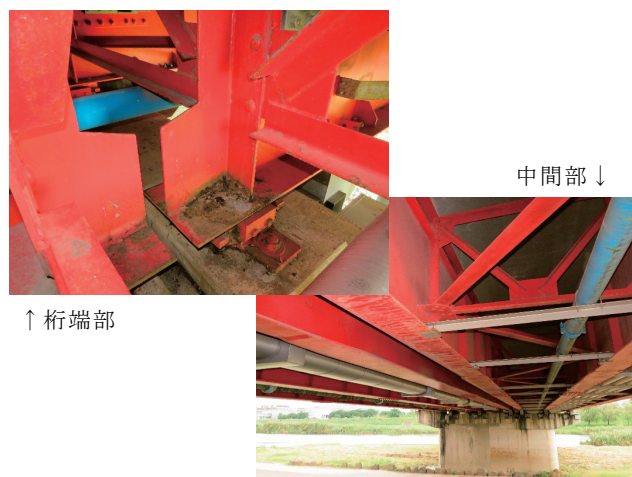
写真-2 N橋の桁端部と中間部外観

桁端部では伸縮装置部からの漏水により一部に層状さびが見られた（写真-2）が、塗膜剥がれや防食機能の低下に伴う点錆が見られた程度の軽微な損傷に留まっていた。中間部ではフランジ上下面やエッジに軽微な腐食が見られたが、全体的に良好な状態であった。全体的に2007年の定期点検と同等の損傷程度とみられる。

主桁の付着塩分量は、内桁側フランジ上面で計測限界(1,999mg/m²以上)を超過しており、飛来塩分の影響が大きいと推察される。塗膜付着力は、概ね2.0MPaを上回る良好な結果となった。

桁端部：伸縮装置からの漏水があり、部分的に腐食が見られる。構造的な補修補強は不要だが、**Re-I** 塗装系による塗替え塗装が必要である。

中間部：変退色、点錆は見られるが全体的には錆は少ない。十分な塗膜厚・塗膜付着力が確保され防食機能は保持されていると考えられる。したがって当面は塗替えを行わないこととした。ただし、すでに5径間中2径間が全面塗替えを終えており、景観の観点から外桁外面のみを**Re-III**により塗替えることとした。

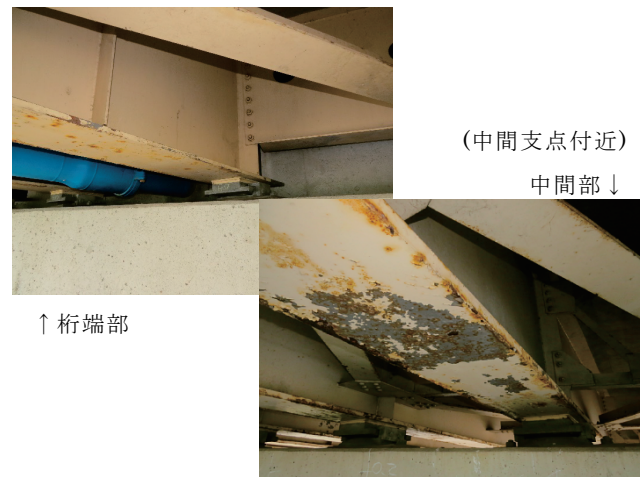
写真-3 D橋の桁端部と中間部外観

桁端部は下フランジに軽微な錆が見られる程度で比較的良好であった（写真-3）。現時点では伸縮装置からの漏水は見られない。一方、中間部では主桁ウェブ・下フランジに塗膜剥離や点錆が多く見られ、桁端部よりも損傷が大きい。

また、排水管や床版のコールドジョイントからの漏水により局所的な腐食が見られた。2007年の定期点検と比較すると、中間部の損傷が進行していることが窺える。

主桁の付着塩分量は、内桁側フランジ上面で計測限界(1,999mg/m²以上)を超過していた。飛来塩分の影響が大きいと推察される。塗膜付着力は、大半の箇所で2.0MPaを上回る高い値を示したが、塗膜の層間剥離が随所で見られるため、建設時の塗装施工に問題があった可能性がある。

これらの調査結果から、本橋は塗膜の劣化速度が速く、橋梁全体に分布しているため、全面Rc-I塗装系による塗替え塗装を行うこととした。ただし、架橋環境が類似するN橋では穏やかな腐食環境であると考えられること、塗膜の層間剥離などの施工不良が原因と考えられる塗膜劣化が多く見られることから、適切な塗替え塗装が行われれば、D橋もN橋と同様の傾向を示す可能性があるため、次回以降は桁端部のみの部分塗替え塗装を検討すると良い。

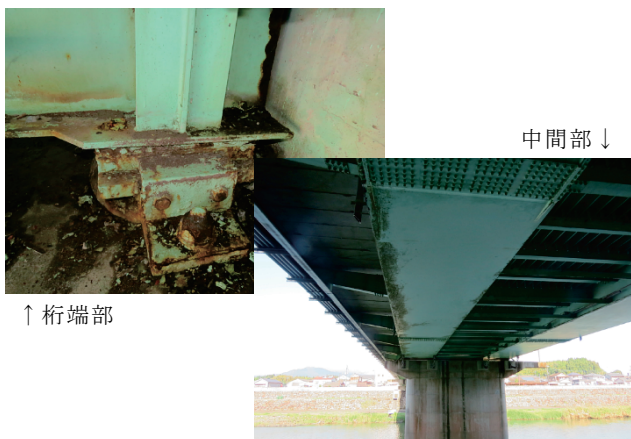
写真-4 M橋の桁端部と中間部外観

桁端部では伸縮装置からの漏水により主桁や支承に腐食が見られた。また、中間橋脚上の桁遊間には、洪水時の流下物が堆積したままの状態となっており、腐食も見られた。一方、中間部は全般的に健全な状態であったが、歩道のPC版を支える縦桁には、床版との境界部からの漏水による

部分的な腐食が見られた(写真-4)。2013年の定期点検でも同様の損傷が報告されていた。

主桁の付着塩分量は、30~77mg/m²であった。塗膜付着力は、外桁ウェブで1.0MPaを下回り比較的低い結果であった。

これらの調査結果を次のように整理した。
桁端部：腐食損傷が集中していることから、Rc-I塗装系による塗替え塗装を行う。

中間部：大部分の塗膜が健全であること、また塗膜劣化後の腐食損傷がほとんど見られないことから、当面は塗替えを行わないことにする。歩道部の床版支持部材は、PC版との接合部構造を調査し、漏水の要因を先行して排除する必要があり、塗替えによる対策はそれ以降でよい。

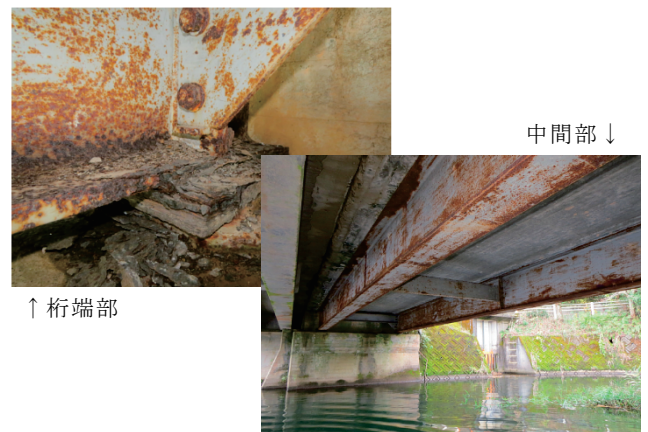
写真-5 I橋の桁端部と中間部外観

桁端部では主桁に著しい腐食が生じ、ソールプレートと上沓に層状錆が発生していた。超音波板厚計による測定の結果、最大で約4mmの減肉を確認した。中間部では全体的に塗膜が劣化し錆が発生しているが、減肉はほとんどない。2008年の定期点検に比べ、桁端部では腐食損傷が進行している一方、中間部では同程度の塗膜劣化・腐食損傷に留まっている。

主桁の付着塩分量は、65～367mg/m²で比較的小さい。塗膜付着力は、一部で1.0MPaを下回っているが全体的に高い値を示した。一方、本橋の塗膜は2層で構成され平均膜厚が100μmを下回り極端に薄く、点錆の発生が顕著であった。

桁端部：両桁端部を中心に腐食損傷が進行しているため、Rc-I 塗装系による塗替えを行う。

中間部：塗膜劣化は進行しているが、腐食による板厚減少は軽微である。塗替えは不要としてもよいが、小規模な橋梁であり部分塗装のメリットは小さいため、Rc-I 塗装系による塗替えを行う。(結果的に全面塗替えとなる。)
