## コンクリート構造物の健全度に関する実態調査結果

古賀裕久\* 河野広隆\*\* 渡辺博志\*\*\*

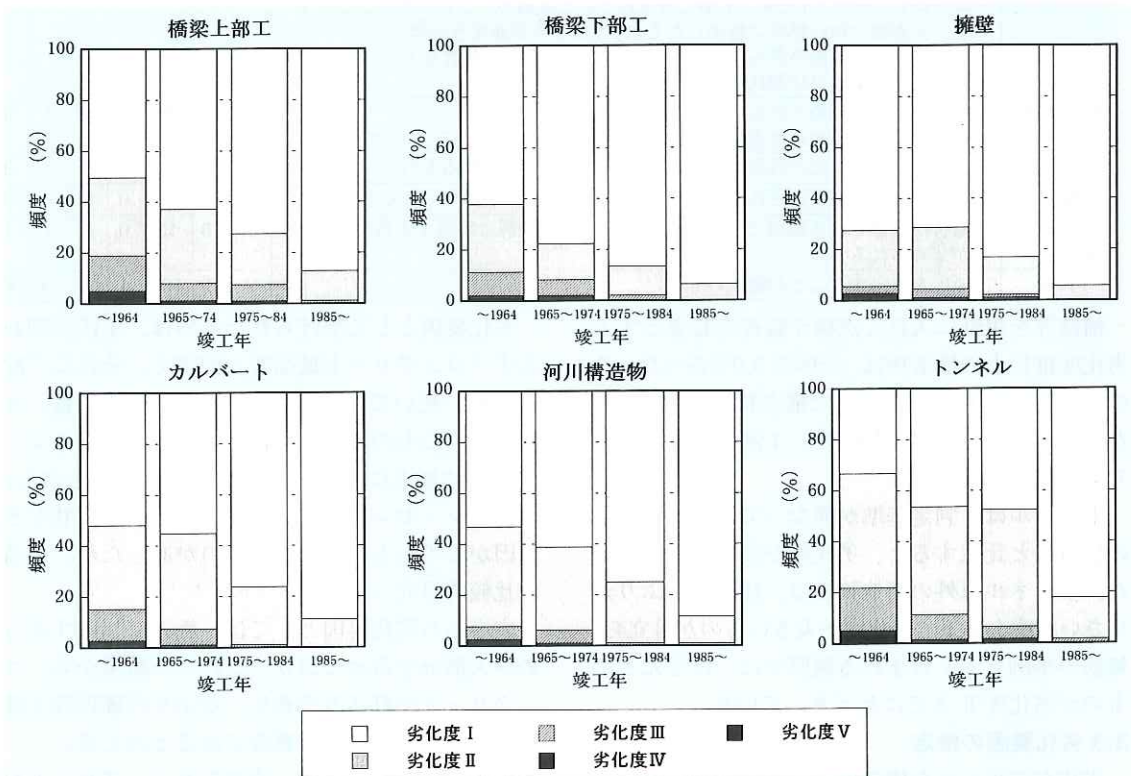
図-1 劣化度判定結果

判定結果を図-1に示す。構造物の竣工年代と劣化した構造物の割合の間には明確な関係が認められ、古い構造物ほど劣化が進んでいることが確認でき、特定の年代の構造物で劣化が著しいといった傾向は見られなかった。一方、時間の経過とともに全ての構造物が劣化するわけではなく、竣工後35年以上が経過した(1964年以前の)構造物でも、そのうち54.8%は、劣化の兆候が認められなかった。

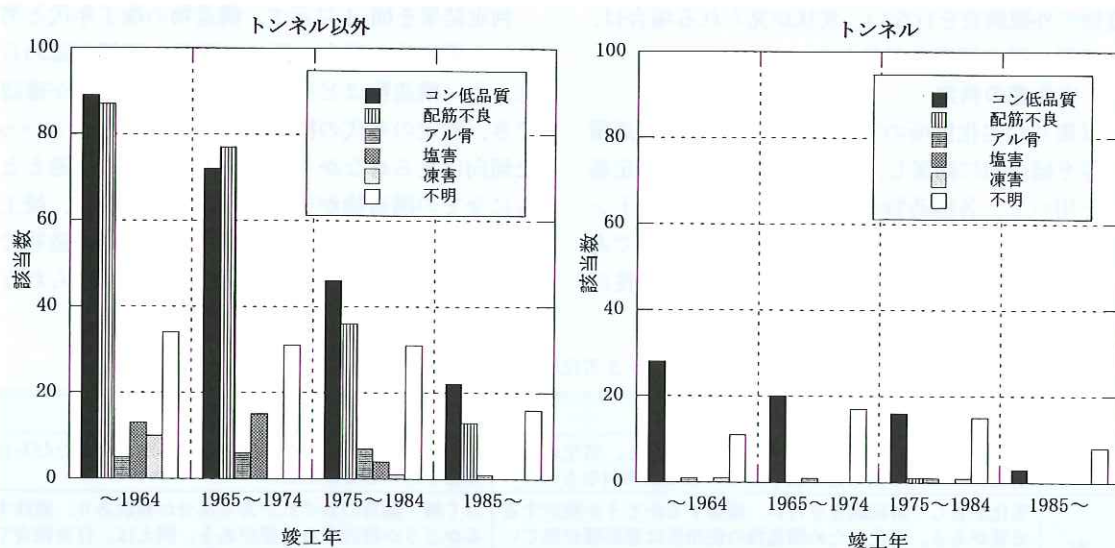
図-2 劣化要因の推定結果 (竣工年代別)

劣化が認められた構造物について、その劣化要因を推定した結果を図-2に示す。

劣化要因として挙げられたものは、年代に関わらず「コンクリート低品質」が多く、それに「配筋不良」が続いている。「コンクリート低品質」と判断されたものには、豆板やコールドジョイントのように施工に起因することが明らかなものと、エフロレッセンスやコンクリート表面の変状など原因が必ずしも明確でないものがあつたが、前者が比較が目立った。

すなわち劣化要因としては、施工に起因するものが大部分を占めており、これらの結果から、コンクリートの打込みや養生、かぶりの確保等を確実にしていくことが重要であると言える。

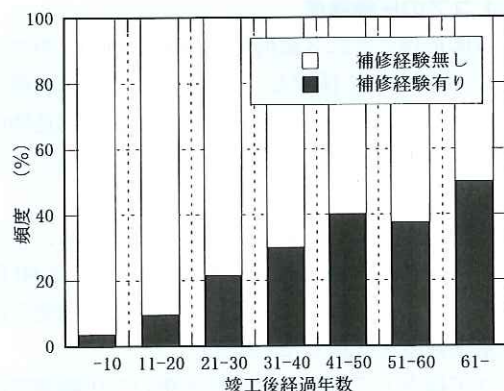
図-3 併用年数と補修経験の有無

構造物の供用年数と補修経験の有無の関係を図-3に示す。補修が実施された構造物の割合が供用された年数とともに増加しており、供用年数50年の構造物では、約半数で何らかの補修が必要となったことがわかる。ただし、ここでいう補修には、構造体としての補修だけでなく、排水装置等の補修や基準類の改訂に伴う改修等も含まれる。

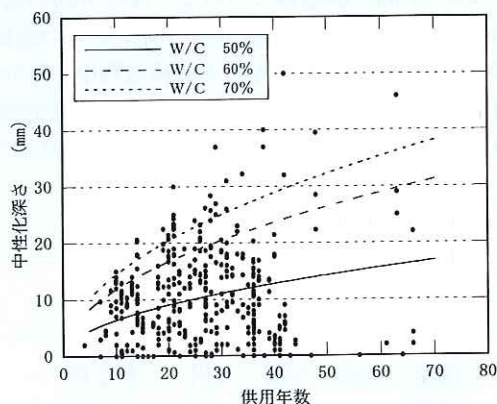
図-4 併用年数と中性化深さの関係

各構造物ごとに、3箇所のコア抜き位置で中性化深さを測定した。各箇所での中性化深さと構造物の供用年数を比較して、図-4に示す。

中性化深さを式(1)に示す岸谷式<sup>1)</sup>と比較すると、84%の箇所で、 $W/C=60\%$ の場合の岸谷式による中性化深さ予測値を下回った。土木構造物では、鉄筋のかぶりは比較的大きくとられており、コンクリートの中性化が主な原因となって劣化している事例は、少ないものと考えられる。

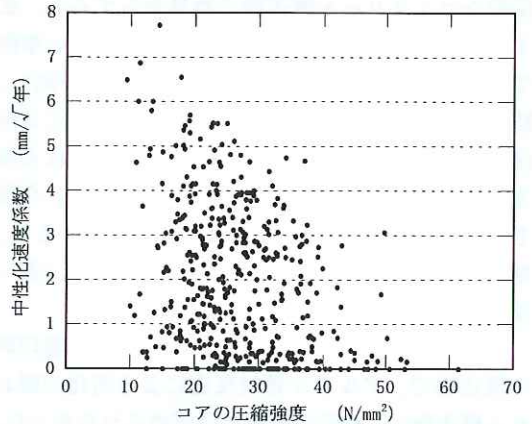
図-5 コアの圧縮強度と中性化速度係数の関係

ところで、中性化の進行は経過時間の平方根に比例すると考えられるので、式 (2) に示す中性化速度係数を求めて、コアの圧縮強度と中性化速度係数を比較した。結果を図-5 に示す。

中性化速度係数は、コアの圧縮強度と明確な関係が見られ、強度が大きくなるにつれ中性化速度のばらつきが小さく、かつ小さくなっていることが確認された。

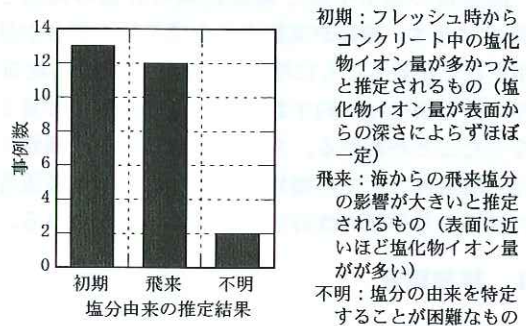
図-6 塩分由来の推定結果

この 27 例の構造物について、深さ方向の塩化物イオン量の変化や、構造物の海岸からの距離、凍結防止剤の使用日数をもとに構造物中の塩分の由来を推定した。結果を図-6 に示す。推定結果が初期であった 13 例の構造物の竣工年を見ると、

1986 年の塩分総量規制実施以降は、その効果があり、初期の塩分量が問題になっている例は少ないと考えられる。一方、1970 年代頃の構造物では、主に西日本で、竣工当初から塩化物イオン量が多い構造物がある程度存在することも確かである。これらは、ただちに鋼材腐食等の問題を起こすとは限らないが、今後の維持管理において考慮する必要がある。
