## ◆特集：橋梁の維持管理・補修補強◆

## 洗掘による道路橋基礎の被害実態とその対策

Damages of Bridge Foundations by Scour and Countermeasures Against Them

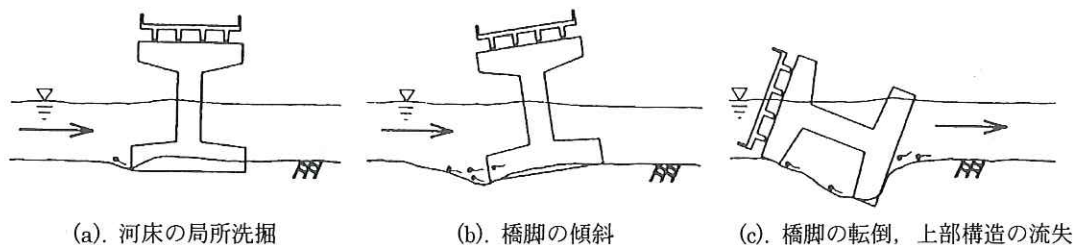
図-2 先掘の被害レベル

周辺で水流が乱される。特に、上流側では橋脚面に沿って下方へ潜り込む流れが発生し、それによる渦流で河床に堆積している土砂が流失することとなる(図-2 (a))。そのような局所洗掘が進行し、図-2 (b) のように基礎を支持する地盤の一部が流失すると、橋梁自体の自重により橋脚が傾斜する。更に進行すると、図-2 (c) のように橋脚が転倒し、それが支持していた上部構造が流失する。

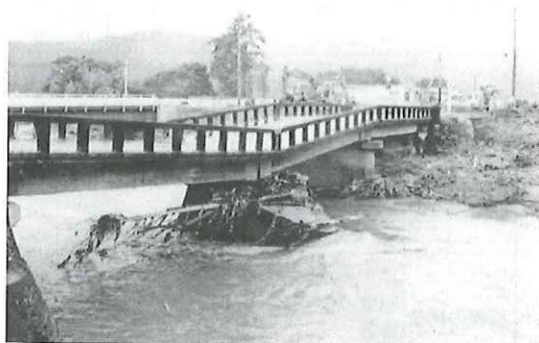
近年では、平成10年8月26日から31日にかけて、一級河川的那珂川および阿武隈川の上流域にあたる栃木県北部および福島県南部において記録的な豪雨が発生し、道路橋に大きな被害が生じた<sup>3)</sup>。本豪雨では、洪水流により基礎が洗掘され、

写真-1のように橋脚が沈下・傾斜するような被害が数多く見られた。また写真-2のように橋台に変状が生じた事例や、橋台の変状により上部構造が流出した事例も見られた。

写真-1 洗掘による橋脚の傾斜

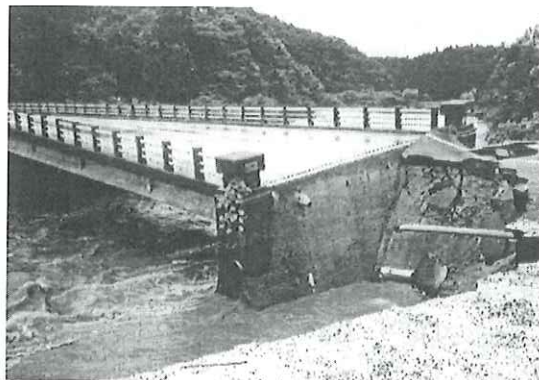
写真-2 橋台の変状

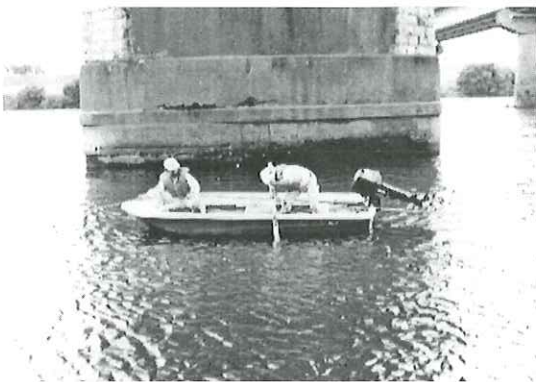
橋梁下部工の洗掘に対する安定性を判定するためには、洗掘の状況を正確に調査する必要がある。しかし、通常行われている橋梁の洗掘調査は、ボート上からポールまたはスタッフなどを用いて河床深さを計測する手法（写真-3）により行われており精度が悪い。また、水中部の詳細な調査が必要な場合には潜水土による目視調査が行われているが、これらの調査方法では流速が大きい場合に危険であり、多くの費用と時間がかかるため、十分な頻度、精度で調査が実施されているとは言い難い。

写真-3 従来の洗掘調査方法

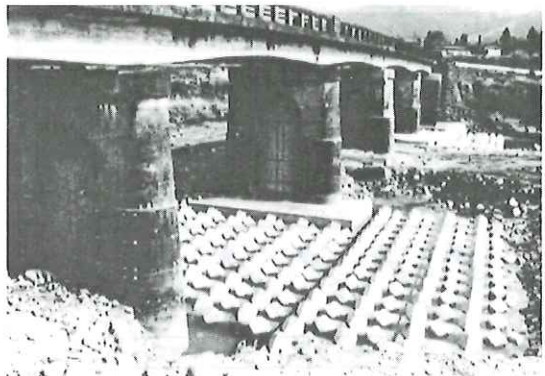
根固め工 (写真-4) による洗掘対策を実施した場合、それによって基礎周辺の流れが変わり、新たな洗掘を引き起こす可能性がある。したがって、対策を検討する場合、対策工が周辺の流域や河川に与える影響についても十分に考慮する必要がある。また、根固め工のブロック形状、重量、設置範囲など設置方法については必ずしも確立されていない。今後、河川条件、洗掘の進行状況等に応

写真-4 根固め工

じた標準的な根固め設置方法を確立する必要がある。

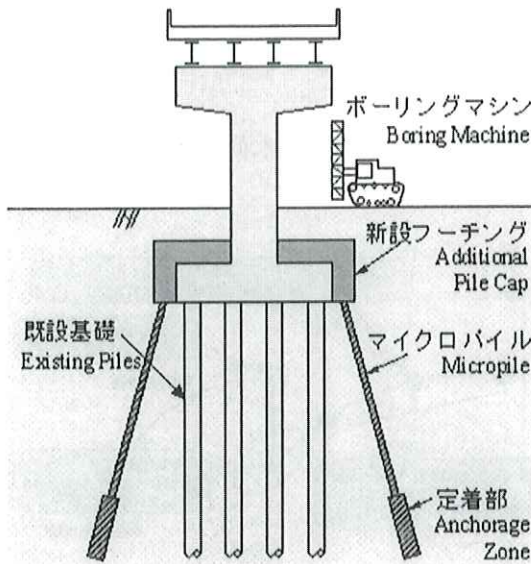
図-11 マイクロパイル工法

基礎の耐力を増強させる対策として増し杭工を行う場合、設計上の問題としては、既設基礎と増し杭の荷重分担や新旧部分の結合方法等がある。また、施工上の問題点としては既設上部構造の下での施工となるため、施工性が問題となることが多い。現在、既設基礎の耐震補強としてマイクロパイル<sup>7)</sup>（図-11）の活用が期待されているが、洗掘対策にも本工法の適用が考えられる。ただし、これらの補強工法だけでは洗掘の進行を抑える効果がないため、前者の根固め工法との併用が必要である。
