河道内樹木群の治水上の効果・影響に関する研究

河川局治水課
国土技術政策総合研究所河川研究部河川研究室
北海道開発局建設部河川計画課
各地方整備局河川部河川計画課

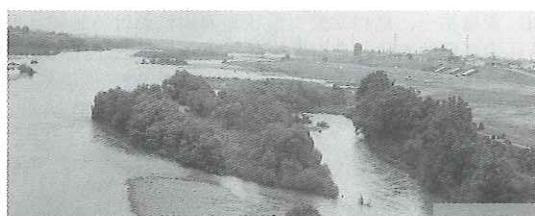
写真-1 流木化(流失)した河道内樹木群
(庄川水系 庄川 上：出水前 下：出水後)

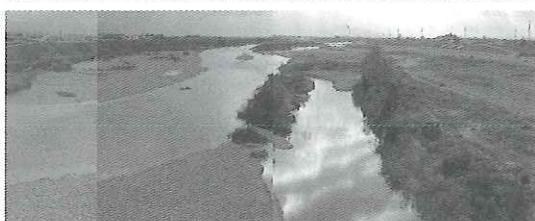
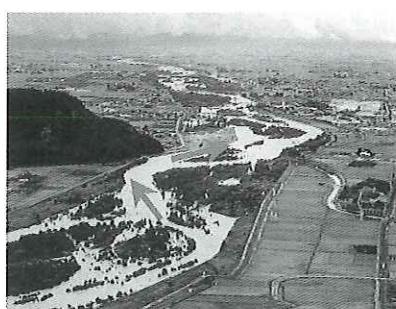
写真-2 樹木群による河岸侵食の誘発
(阿賀野川水系 阿賀川)

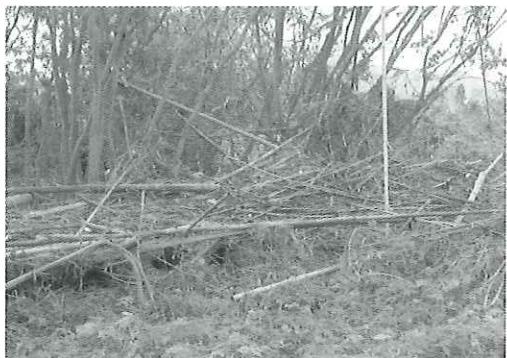
写真-3 樹木群周辺における流木の集積
(由良川水系 由良川)

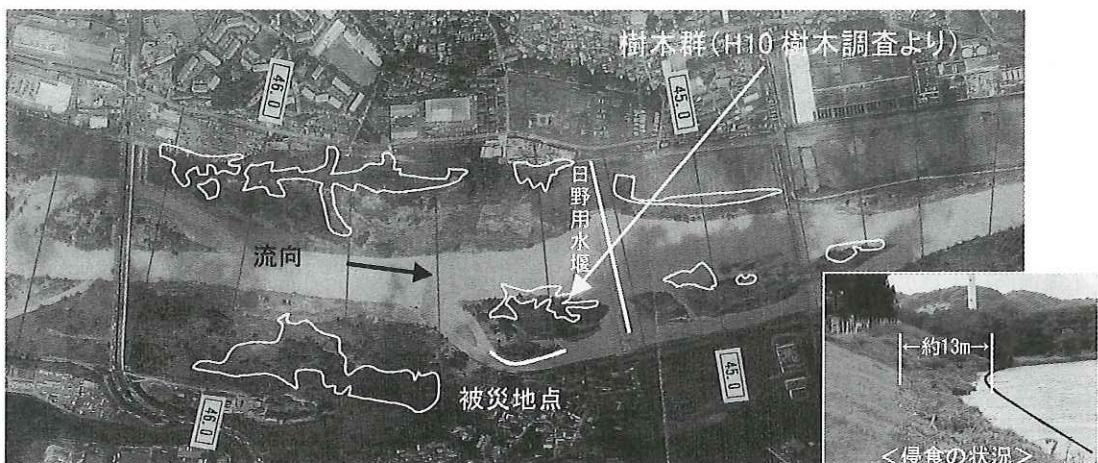
平成13年9月の出水時に多摩川水系多摩川の固

定堰(日野用水堰)上流右岸(45.4km)で洗掘・河岸侵食(幅約13m、延長約130m)が発生した(当該河岸前面の最大流速は3~4m/s程度)。本事例は、近傍のハリエンジュ林(流下方向長さ(以下「長さ」)約400m、幅約80m)の影響等により流水が河岸に集中したことから発生したものと考えられる(写真-4)。

写真-4 河道内樹木群(ハリエンジュ林)による河岸侵食の誘発(多摩川水系 多摩川)

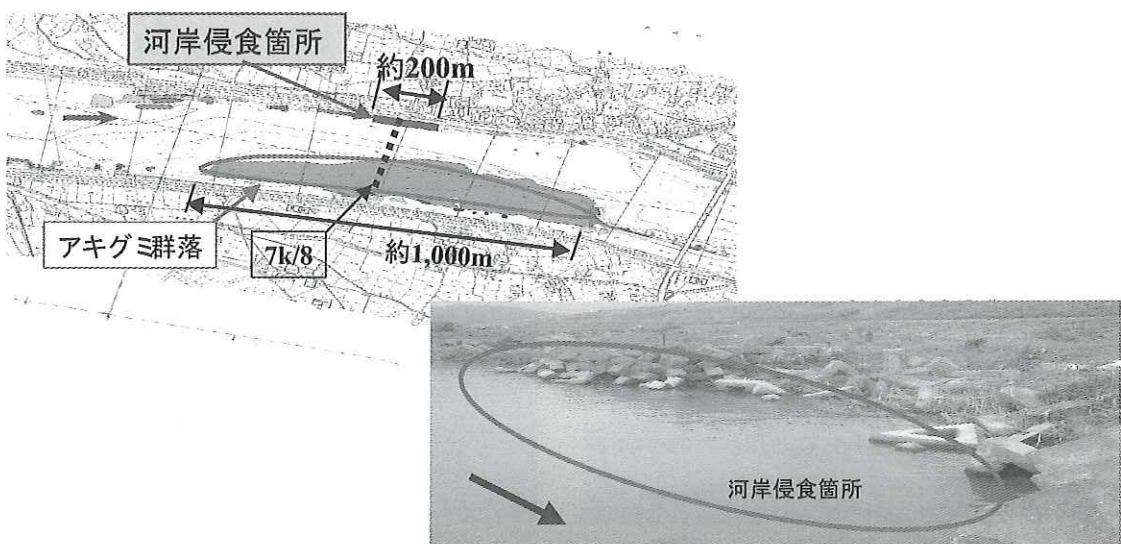
平成15年8月の出水時に那賀川水系那賀川の左岸7.8km岩脇地区において河岸侵食・洗掘(幅10~20m、延長約200m、洗掘約2m)が発生した(約1km下流で実施された流量観測における最大流速は約4m/s)。

写真-5 河道内樹木群による河岸侵食の誘発(那賀川水系 那賀川)

本事例は、対岸のアキグミ群落（長さ約1,000m、幅約80m）の影響により河岸に流水が集中したため発生したものと考えられる（写真-5）。

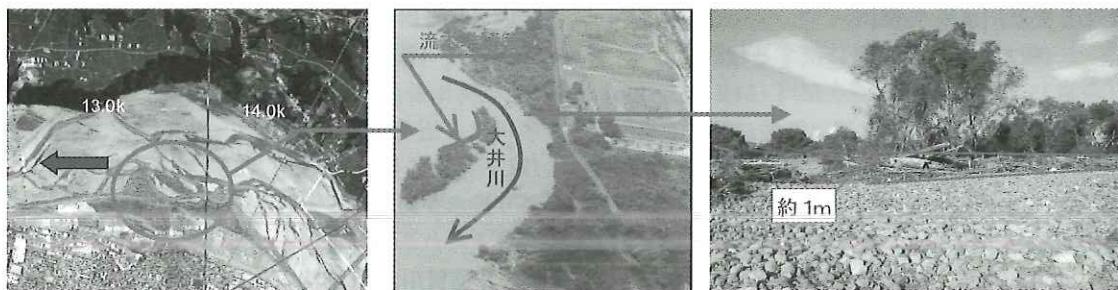
写真-6 上流からの流木の集積事例 (大井川水系 大井川)

平成15年8月の出水時に大井川水系大井川（13.6km）で河道内樹木群による流木の集積が発生した。当該樹木群の範囲は長さ約350m、幅約30mで、樹種は柳類である。また、集積した流木群の規模は長さ約200m、幅約5m、厚さ約1mである（写真-6）。

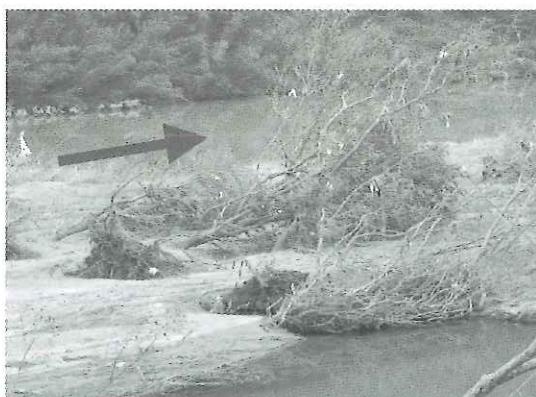
平成16年の出水時に淀川水系桂川・猪名川、円山川水系円山川・出石川、由良川水系由良川において倒木・流木化が発生した。樹種は主に柳類であり、1事例当たりの概算の倒木・流木化本数は数本から400本である（写真-7、8）。

写真-7 出水により倒された河道内樹木 (由良川水系 由良川)

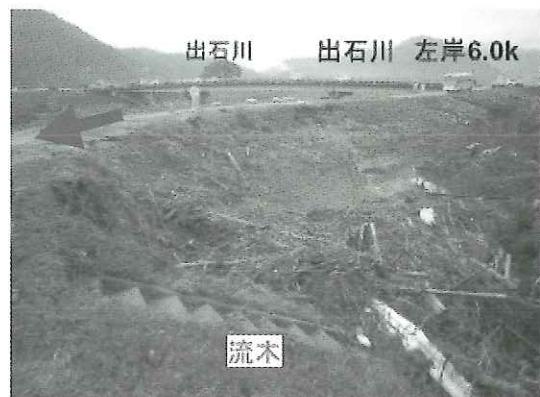
写真-8 流木化した河道内樹木 [越水により堤内地に流出] (円山川水系 出石川)
