## ◆ 特集：建設材料研究の新たな展開 ◆

# 石材を用いた土木構造物 DB の作成と石材の劣化事例 - 土木構造物への石材利用とその技術的な課題 -

矢島良紀\* 佐々木靖人\*\*

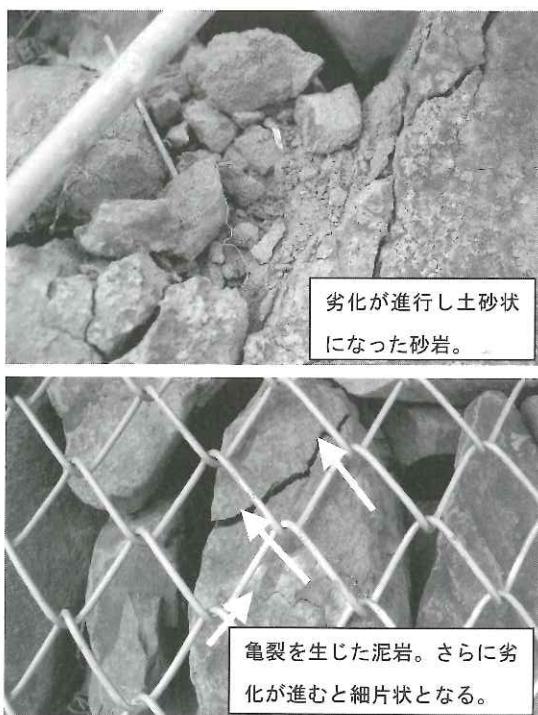
ここで、河川護岸に使用した石材が早期劣化を生じた事例を紹介する。当該河川は国立公園地域内にあることから、施工にあたっては多自然型工法としてかご工が採用されたが、中込材として使用した割ぐり石の一部に早期劣化が生じた（写真-3）。このため、石材が劣化に至ったメカニズムと今後、他の石材においても劣化が生じる可能性の有無を検討するため調査を実施した。

ぐり石（物性区分は表-1に示したA5003石材<sup>4)</sup>と共に）によれば硬石に分類される石であった。しかし、施工後半年から数年程度の短期間のうちに劣化を生じ、劣化の著しいものについては砂岩系の石材は軟質化し土砂状に、泥岩系の石材は細片状になっているほか、これらの割ぐり石について物理試験を実施した結果、施工時と比較して密度の低下や吸水率の増加が見られ、劣化が進んでいることが伺えた。

写真-3 劣化を生じた割ぐり石

に電子顕微鏡観察結果（写真-5）よりこの結晶は硫酸塩鉱物の一つである石膏（ $\text{CaSO}_4$ ）であることがわかった。このメカニズムを考察すると、試料の光学顕微鏡観察で黄鉄鉱が確認されたこと、一部の試料より錆汁の溶出が見られたことから、岩石中に含まれた黄鉄鉱等の硫化鉱物が酸化を受け、硫酸を生成し、それが岩石中のカルシウムと結合して石膏を生成、乾燥に伴い石膏が析出したと判断でき、この時の応力が劣化の一因となった可能性が考えられる。

要件として、「JIS A5006割ぐり石に適合していること」としており、現場で使用された石材もこれに関する適合したものとなっていた。しかしながら、本件において劣化は確かに生じており、石材を使用する際には、既存の基準のみならず、使用条件によっては岩石とそこに含まれる鉱物についても考慮する必要があることがわかった。ただし、問題となる鉱物がどの程度含まれていれば劣化を生じさせるか、ということについては、使用条件以外にも岩石の膠結物や固結度の違い等、様々な条件によって劣化の閾値は変化すると考えられる。そのため、今後はこのように劣化した事例および劣化していない事例について収集・調査を行い、劣化の原因とその指標について明確化を行っていく予定である。

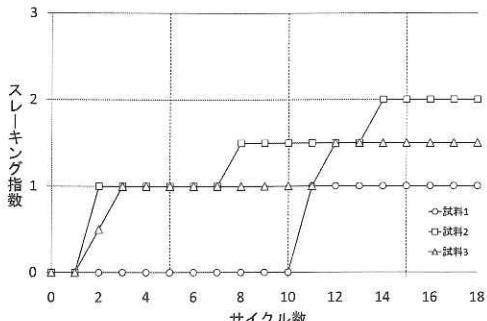
原石山より採取した未風化試料（いずれもシルト岩）についての試験結果を図-2、試験前後の試料の変化を写真-4に示す。乾湿繰り返しによる劣化はゆっくりとしたものであったが、数サイクルから遅くとも10サイクル程度までは、クラックが発生し、その後網目状にクラックが発達、開口した。また、クラックの発達に伴い、一部の試料からは錆汁の溶出が見られたほか、試料表面に白色結晶の晶出を確認した。

図-2 乾湿繰り返し試験結果

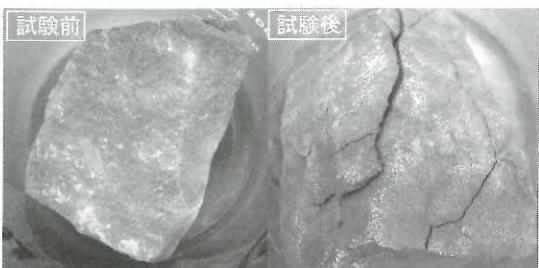
写真-4 試験前後の試料の変化

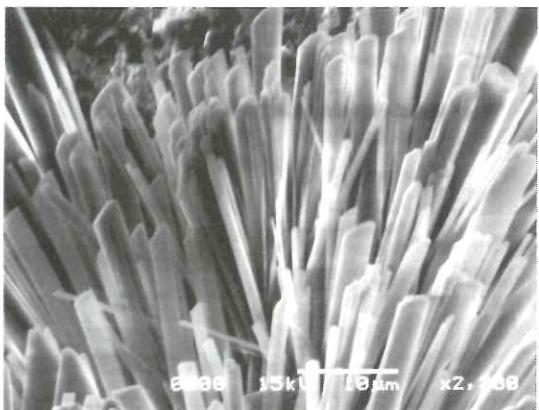
写真-5 白色結晶（石膏）の電子顕微鏡写真

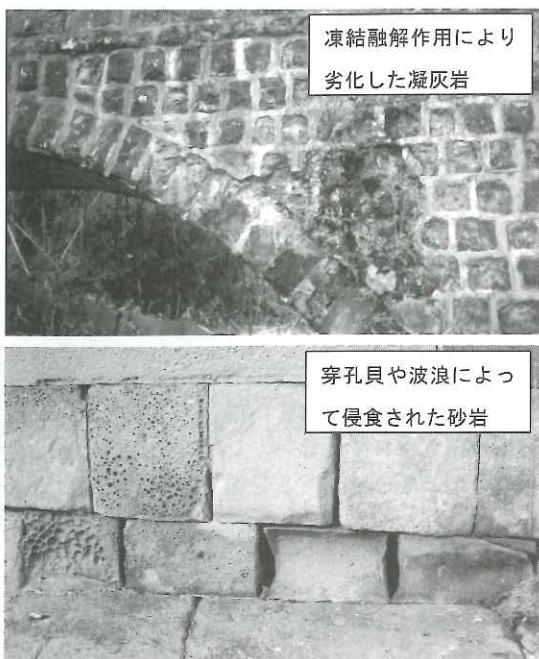
作成したデータベースをもとに、実態調査を行った結果、使用されている石材の多くは健全な状態にあるものが多いものの、一部の石材については凍結融解等による劣化(写真-6)や、想定以上の応力等による亀裂の発生が確認された。また石材そのものには劣化が少ないものの、接合部から崩壊しているものもある(写真-7)。

写真-6 歴史的土木構造物に見られた石材の劣化

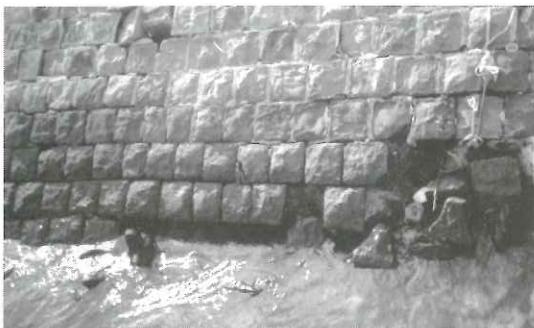
写真-7 接合部の劣化により崩壊した護岸
