エトリングタイトの遅延生成 (DEF) による コンクリート製品の劣化に関する報告

藤兼雅和* 中原浩慈** 仲村哲男***

A report about the deterioration of the concrete product by Delayed Ettringite Formation (DEF) .

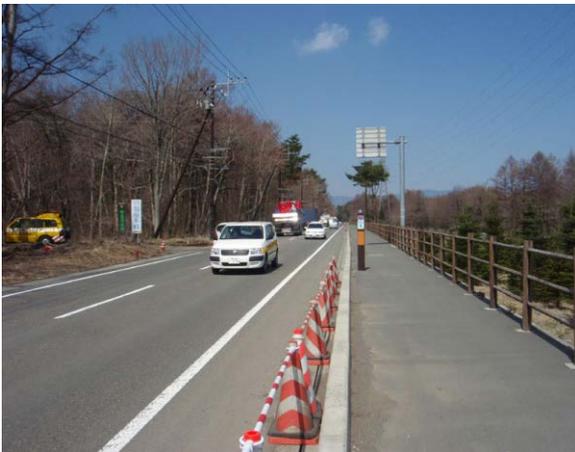
平成20年4月、山梨県南都留郡山中湖村地先の国道138号において、歩道と車道の境に設置しているコンクリート二次製品（以下「側溝」）の上面が劣化しているのが発見された（写真-1,2）。この側溝は、平成17年3月に設置し、設置後3年の経過で、寒冷地において想定される通常の劣化よりも進行が早い部分があり、その原因について調査を実施したものである。

写真-1 現地状況

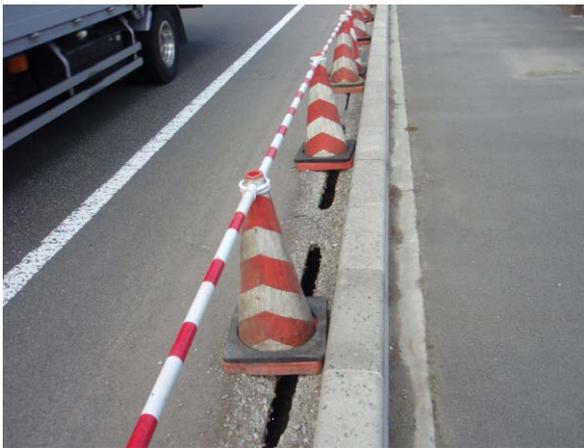
写真-2 劣化状況

劣化小：軽微なスケーリングが天端全体に認められ、ひび割れは認められない。

劣化中：スケーリング、微細ひび割れ、剥離が認められる。特にブロック端部で剥離が認められる。

劣化大：剥離、剥落が認められる。

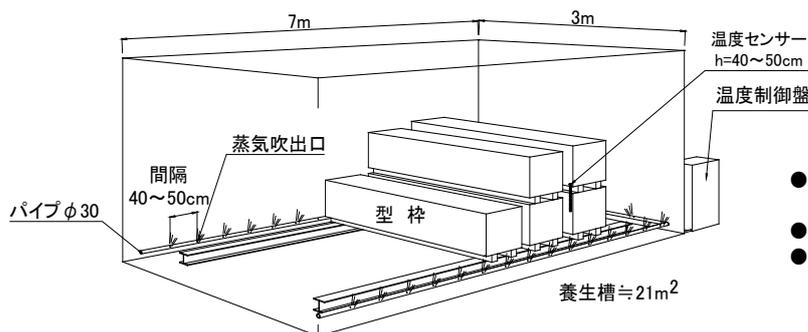
図-2 養生方法

養生は養生槽において蒸気養生を実施している。養生方法のイメージを図-2に示す。製作時は型枠を5台セットしていた。蒸気パイプは側面下と奥下の3方向に設置されており、吹き出し口から蒸気が噴出する仕組みであった。温度は奥の底面から40cm～50cmの位置に温度センサーを取り付けて管理している。

型枠5台のうち、最奥下段の製品は全体的に蒸気噴出口に近く温度が高くなった可能性が高い。更に、下段のブロックの両端部も高温の蒸気を直接受ける位置にあり、表-1の「劣化中」で製品端部に剥離が見られる位置と一致する。

文献調査 (コンクリート工Vol.44, No.7, 2006) によると、DEFによる膨張を起こす要因は、養生条件、配合条件等数多くあり、その影響が未だ不明瞭なものもあるが、その発生においてコンクリート製品の養生が約70~90℃以上と高温であること、及びその後の湿潤環境への暴露が必要条件であるという点ではほとんどの報告が一致している。本側溝製品については、蒸気養生時に表面が全体的に蒸気の噴き出し部分に近かった(蒸気温度が高かった)製品は全体の20%であり、劣化が著しかった製品の比率がほぼ一致していた(表-1)。更に、「劣化中」で剥離が見られたブロック端部についても、蒸気の噴き出し口の位置と対応するものであった。

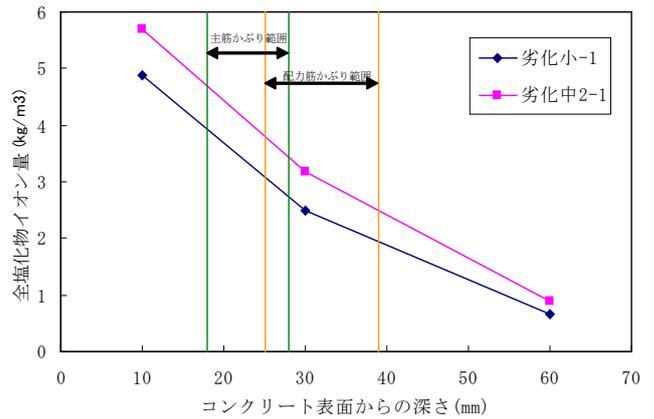
図-3 全塩化物イオン量

側溝天端コンクリートの全塩化物イオン量は、図-3に示すとおり分析位置 $0\sim 70\text{mm}$ において $5.70\sim 0.65\text{kg/m}^3$ の範囲であった。塩化物の濃度が表面から内部にかけて減少しており、冬期において道路に散布された凍結防止剤（塩化ナトリウム）が浸透したものと判断できる。

また、主筋、配力筋位置での塩化物イオン量は、土木学会コンクリート示方書で示されている鉄筋の腐食限界塩化物イオン量 1.2kg/m^3 を上回っているが、主筋の腐食によるひび割れは認められなかった。

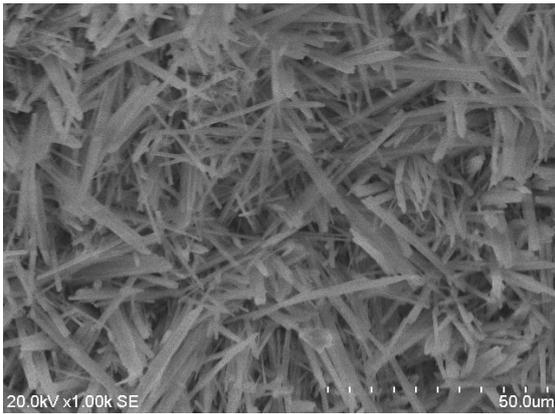
劣化小

走査型電子顕微鏡（SEM）による割裂面の形態観察、エネルギー分散型X線分析（EDS）による組成分析を行った。SEM観察結果から、観察位置（表面からの深さ）に関係なく、セメントペースト割裂面、粗骨材界面のセメントペースト等に針状結晶が観察された（写真-3）。観察された針状結晶は、成分の分子量から「エトリンガイト」と判断される。これらのエトリンガイトは水和初期のエトリンガイトが分解された後、再（遅延）生成されたエトリンガイト（DEF）と考えられ、セメントペーストの割裂面、崩壊面、粗骨材界面およびマイクロクラックに生成されていることから膨張性を有するエトリンガイトと考えられる。

側溝のひび割れは、その発生形態からコンクリートの乾燥収縮、中性化や塩化物による鉄筋腐食に起因したものではなく、初期のエトリンガイトが分解された後に再生成されたエトリンガイト（DEF）による膨張の可能性が高い。

写真-3 割裂面で観察された針状の結晶 (1,000倍)
