# 鋼コンクリートの境界部の腐食に関する調査

田中良樹\* 村越 潤\*\*

本文では、撤去された道路橋部材の腐食調査事例を紹介するとともに、鋼コンクリート境界部の腐食について、現時点で考えられる要因と留意点、及び今後の課題を示す。

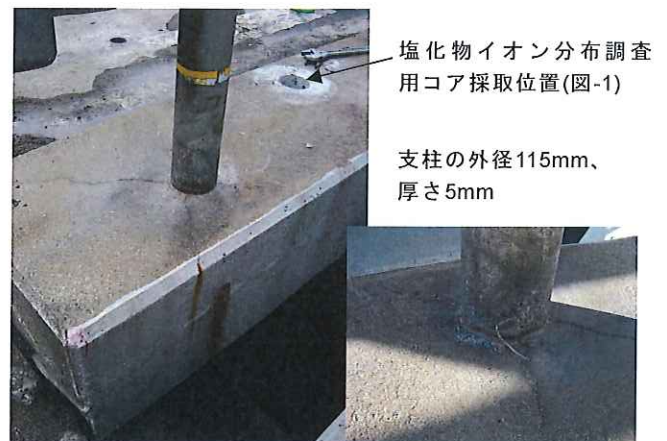
写真-1 調査対象の防護柵支柱(撤去直前)

造の塩害により撤去された。この防護柵と地覆は、1985年前後に取り換えられたもので、約20年間、厳しい塩分環境に置かれていた。基部コンクリートには、支柱の鋼材腐食によると思われるひび割れ、錆汁が見られた。図-1に、支柱近傍の地覆に含まれていた塩化物イオン量の分布を示す。コンクリート中には、コンクリート中の鋼材の腐食限界値( $1.2 \sim 2.5 \text{ kg/m}^3$ 以上)を超える多量の塩化物イオン量が浸透しており、厳しい塩分環境であったことがわかる。

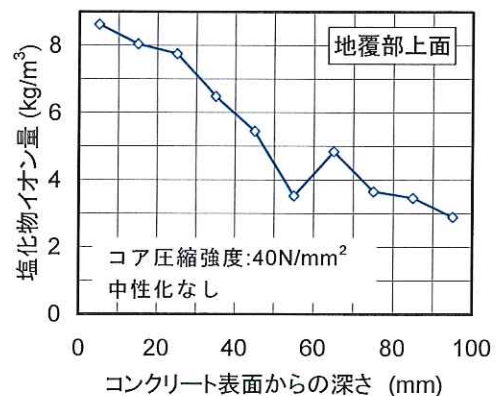
図-1 地覆コンクリートの塩化物イオン分布

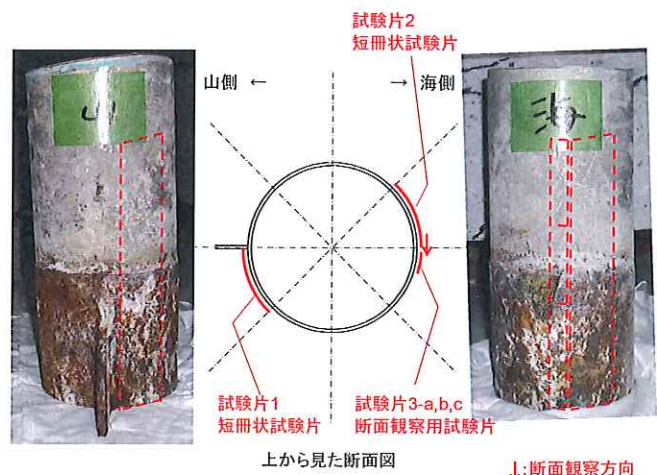
写真-2 防護柵支柱基部の腐食

写真-2に、取り出した支柱基部の腐食状況を示す。支柱の基部のうちコンクリートに埋め込まれていた範囲全体にわたって、層状のさびが発生していた。写真中、破線で示す位置から試料を切り出し、めっき除去、さび除去を行った。写真-3に、めっき除去後(さびは除去途中)の状況を示す。切り出した鋼材における境界位置は、板の下端からの距離によって確認した。腐食による断面欠損は、コンクリート埋設部で顕著であり、露出していた範囲では、コンクリートから高さ5~7mmの範囲で軽微な断面欠損が見られた。図-2に、さび除去後の境界部付近とコンクリート中に埋め込まれていた範囲における断面欠損深さ測定結果を示す。この測定結果の範囲では、断面欠損深さは、地覆表面から深さ15mmより深い部分で、深さに関係なく概ね同程度の腐食が見られ、最大深さは約1.0mmであった。

写真-2の腐食部分に薄層の白色物質が見られたので、X線回折により成分分析を行った。その結果、白色物質は水酸化アルミニウムであることがわかった。

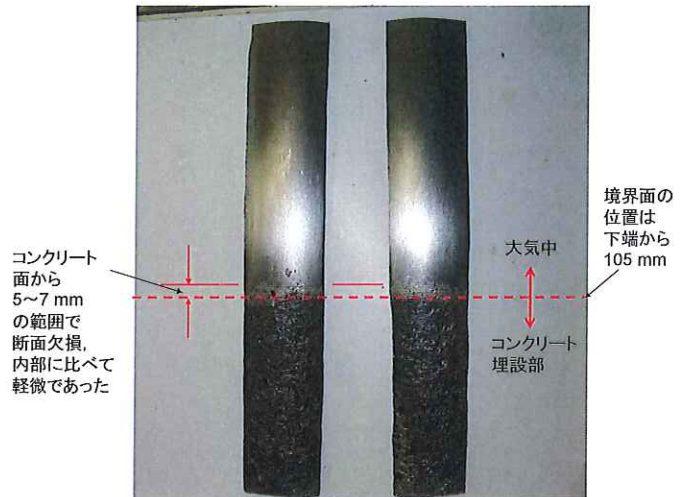
写真-3 支柱試料のめっき除去後の状況

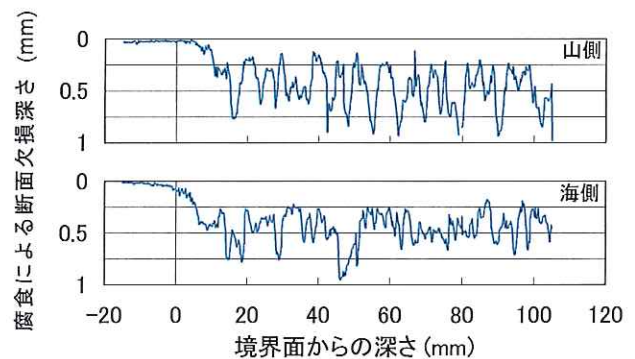
図-2 腐食断面形状の測定結果

以上の結果より、支柱のめっき層から消失したアルミニウムイオンは、一部は塩化アルミニウムとしてコンクリートとの境界部に存在し、その他は水酸化アルミニウムとしてさびに固着していた。コンクリート中の水酸化物がアルミめっきを劣化させるとともに、コンクリート中に浸透した塩化物イオンが鋼材の腐食を促進したと考えられる。また、孔食の深さがコンクリート中の埋め込み深さによって大きく変化していなかったのは、鋼とコンクリートの隙間に浸入した塩水の影響が、図-2に示したコンクリート表面からの塩化物イオン浸透の影響よりも大きかったことによると考えられる。

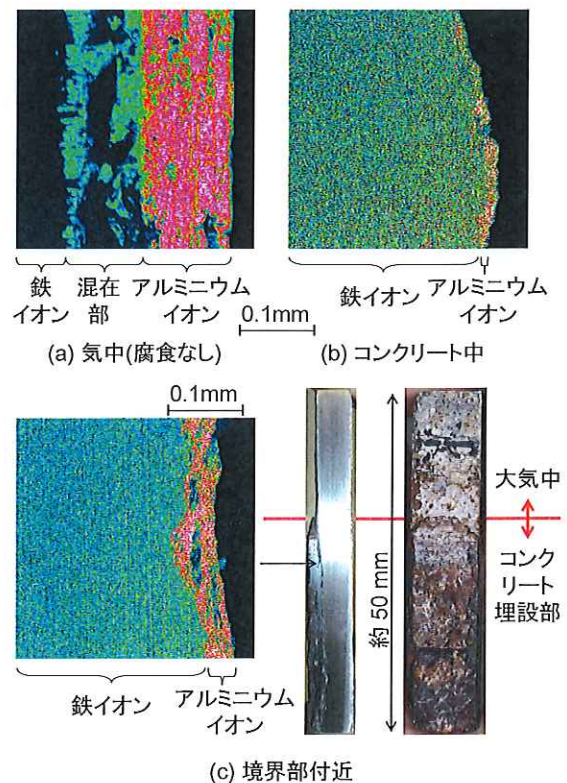
別途切り出した鋼材のめっき層及びさび層を観察するため、元素分析装置を有する走査型電子顕微鏡(SEM/EDS)により高さ方向断面の成分分析を行った(この防護柵支柱はアルミめっきされていた)。図-3に、気中、コンクリート中及び境界部付近(境界部の約5mm下)における成分分析結果のうち、アルミニウムイオンの結果を示す。図中、分析結果に基づき、鉄イオンの範囲も参考として示す。気中では、アルミめっき層が明確に認められる。地鉄部分との間に混在部が見られ、熔融アルミめっきの合金層と思われる。一方、コンクリート中では、表層に若干のアルミニウムイオンが見られるが、アルミめっき層はほとんど消失していた。境界部でも、コンクリート中ほどではないが、アルミめっきの大部分が消失していた。なお、腐食が見られなかった気中部のめっき厚は、めっきの除去前に電磁式膜厚計(K社製LE900j)を

図-3 めっき層の断面観察

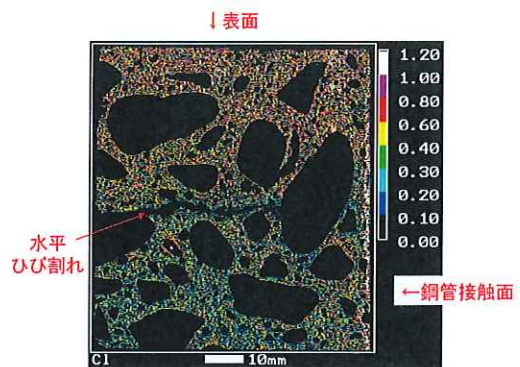
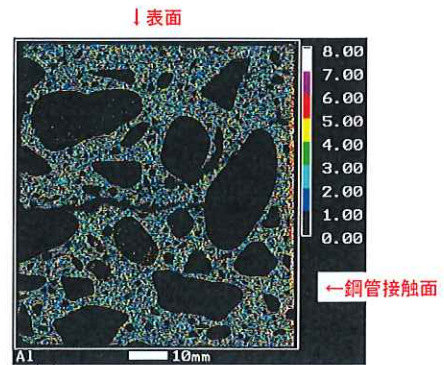
図-5 支柱近傍のコンクリートのEPMA分析結果

支柱周囲のコンクリート中の塩化物イオン分布と、消失したアルミニウムイオンの行方を把握するため、図-4に示すとおり支柱に接していたコンクリートの試料を切り出して、EPMA分析(元素分析の一手法<sup>6)</sup>)を行った。図-5に、それらの結果の一例として、試料No.1の結果を示す。骨材中には多量のアルミニウムイオンが含まれ、外部からの浸入状況を判別し難いので、図-5(b)では骨材部分を黒く表示している。図中のスケールは値が大きいほど、濃度が高いことを表す。図-5における水平方向のひび割れは鋼管を取り出す際に生じたものと考えられる。塩化物イオンは、図-1の結果と同様に、地覆上面からコンクリート中に多量に浸透していた。また、支柱と接していた箇所には塩化物イオンの高い濃縮が見られる。塩化物イオンは、何らかの要因により発生した支柱とコンクリートの隙間から浸入した可能性がある。アルミニウムイオンの濃縮は、支柱に接した箇所での塩化物イオンの濃縮箇所と概ね同じ位置に見られる。この位置の塩化物イオンの拡散が顕著でないことから、これらの多くは塩化アルミニウムとして存在していたと考えられる。

(a) 塩化物イオン分布

(b) アルミニウムイオン分布

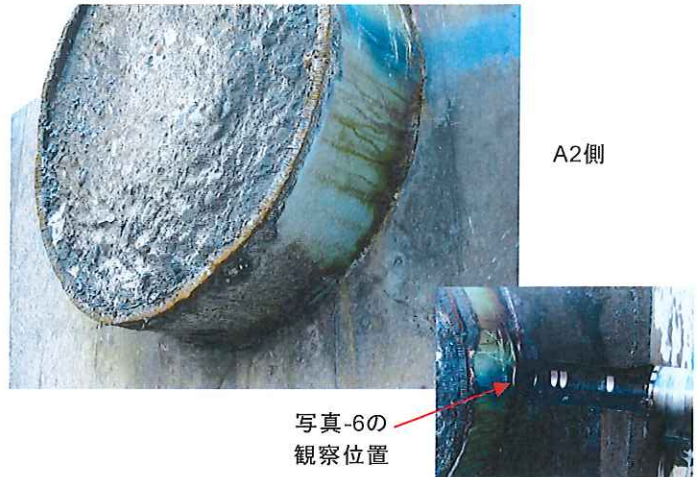
日本海沿岸部から約2kmの位置で供用され、撤去された道路橋のパイルベントの鋼コンクリート境界部について、腐食状況の調査を行った。対象橋梁の供用中の状況を写真-4に示す。1963年に竣工し、2006年に撤去された。冬季に凍結防止剤が散布される橋であった。同写真に点線で示した箇所について、解体ヤードにて鋼コンクリート境界部の腐食状況調査を行った。写真-5に、調査対象箇所の腐食状況を示す。

写真-5 パイルベントの腐食状況(解体ヤードで撮影)  
注) 鋼管径711mm、板厚15mm、右下はコア採取状況

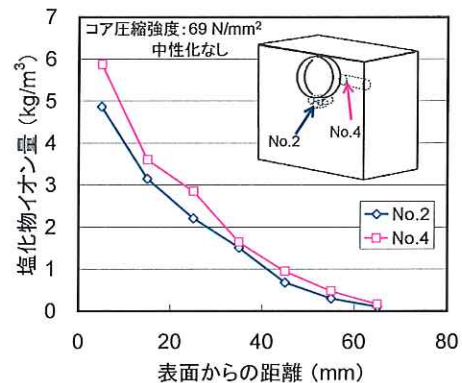
コンクリートブロック下面の塩化物イオン分布を図-6に示す。塩化物イオンが外部から深さ60mm程度のところまで浸透していた。写真-6に、コアNo.4(写真-5右下や図-6中の図に示すとおり鋼管の側方から採取した)の採取箇所における鋼管の腐食状況を示す。鋼管の塗装(A-1塗装系)はコンクリートの表面までであった。コア採取時に、コンクリートとの境界に形成されていた層状さびが、コア側に付着して剥離した。この写真は、コア採取直後に撮影したもので、さび剥離箇所は酸欠のためやや青く見え、一見塗装のようにも見えるが、深さ概ね50mmの範囲に層状剥離さびが発生していた部分である。図-7に、コアNo.4における鋼管と接していたコンクリート中の塩化物イオン分布について、EPMAにより測定した結果を示す。図-6と同様にコンクリートの下面から塩化物イオンが浸透しているだけでなく、鋼管に近いところでより多くの塩化物イオンが浸透していた。

図-6 コンクリート下面の塩化物イオン分布

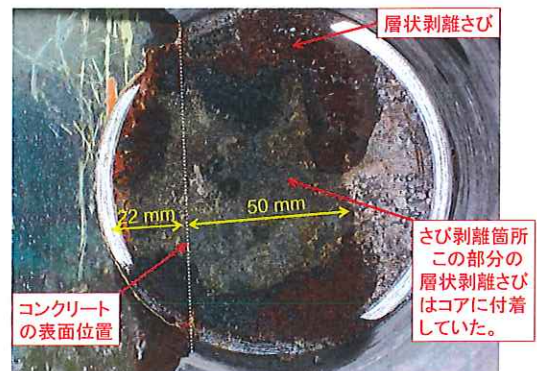
写真-6に示した箇所では、鋼板の断面欠損深さが最大で約1mmであった。調査対象とした箇所以外の解体された鋼管のうち、確認できたもので断面欠損深さは最大3mm(気中部)、コンクリート表面からの腐食範囲の深さは160mmに至る腐食が見られた。

写真-6 鋼管の境界部の腐食状況

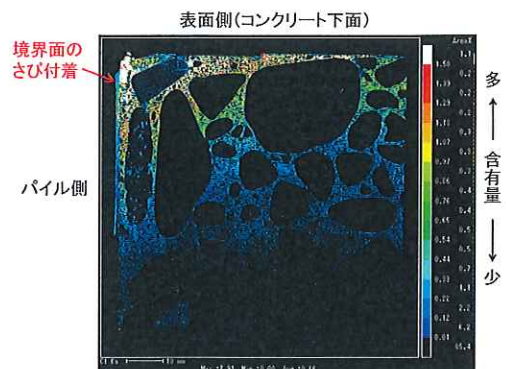
図-7 鋼管付近コンクリートの塩化物イオン分布  
注) EPMA測定面積: 80mm×80mm

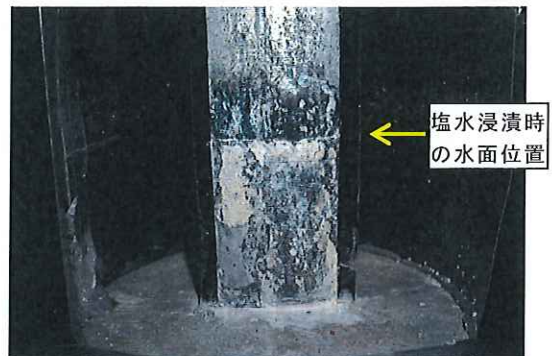
を、写真-7のように水セメント比55%のコンクリートに埋め込んで、水中養生1ヶ月の後、3%NaCl水溶液への浸漬を行った。写真-7は1ヶ月塩水浸漬を行った後、気中に1年放置した状態である。気中部の亜鉛めっきの劣化は水中養生(めっき部も水中に置いた)の間に生じたものであり、気中に放置している間の変化はほとんどなかった。写真-8は、塩水浸漬1週間後の状況を示す。めっき表面から白色の物質が発生しているとともに、水素ガスが発生していた。白色物質は、塩素を含む水酸化亜鉛化合物であり(X線回折による)、局部的かつ急激に亜鉛めっきの劣化が進行した。写真-9に、塩水浸漬約1年後の状況を示す。塩水に浸漬されていた範囲でめっきの劣化が見られるとともに、局部的にめっきが消失し、鋼材の腐食が生じている箇所が見られた。

写真-7 境界部の試験(塩水浸漬1ヶ月、気中1年放置)

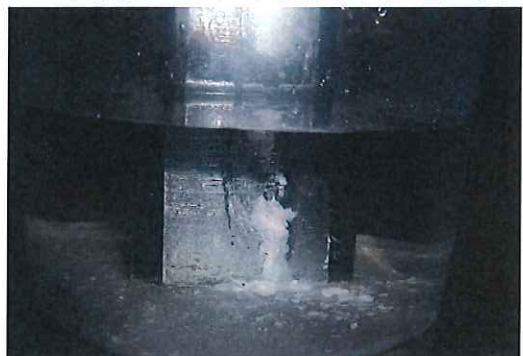
写真-8 境界部の試験(塩水浸漬1週間後)

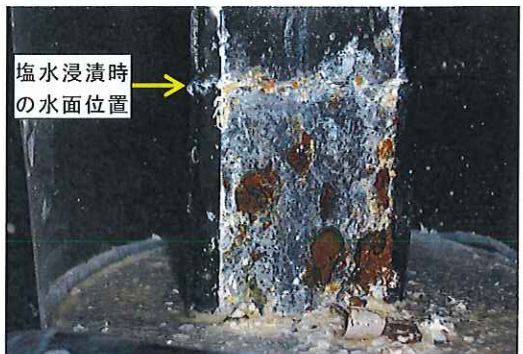
写真-9 境界部の試験(塩水浸漬約1年後)

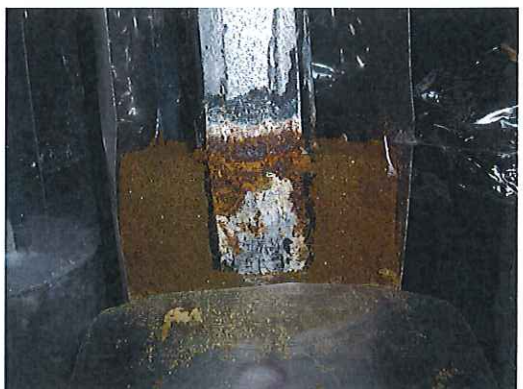
参考までに、写真-10に、塩水浸漬1ヶ月の後、塩水を含む土(土の乾燥質量に対する塩化物イオン量6.8mg/g)で覆って、土が乾燥しないようにして約1年暴露した後の状況を示す。土層と気中の境界部付近に著しい腐食が見られた。

写真-10 境界部の試験(塩分を含む土中1年後)

道路橋の桁端部では、塩化物イオンを含む土砂が堆積している場合が少なくない。塩化物を含む土中におけるコンクリート中への塩分浸透は、塩水中に比べて速い傾向があるとともに<sup>7)</sup>、土層と気中の境界部において、写真-10のように腐食が促進される。この観点から、桁端部の土砂等の除去、清掃は、その周囲の鋼材腐食を抑制する効果が期待できる。

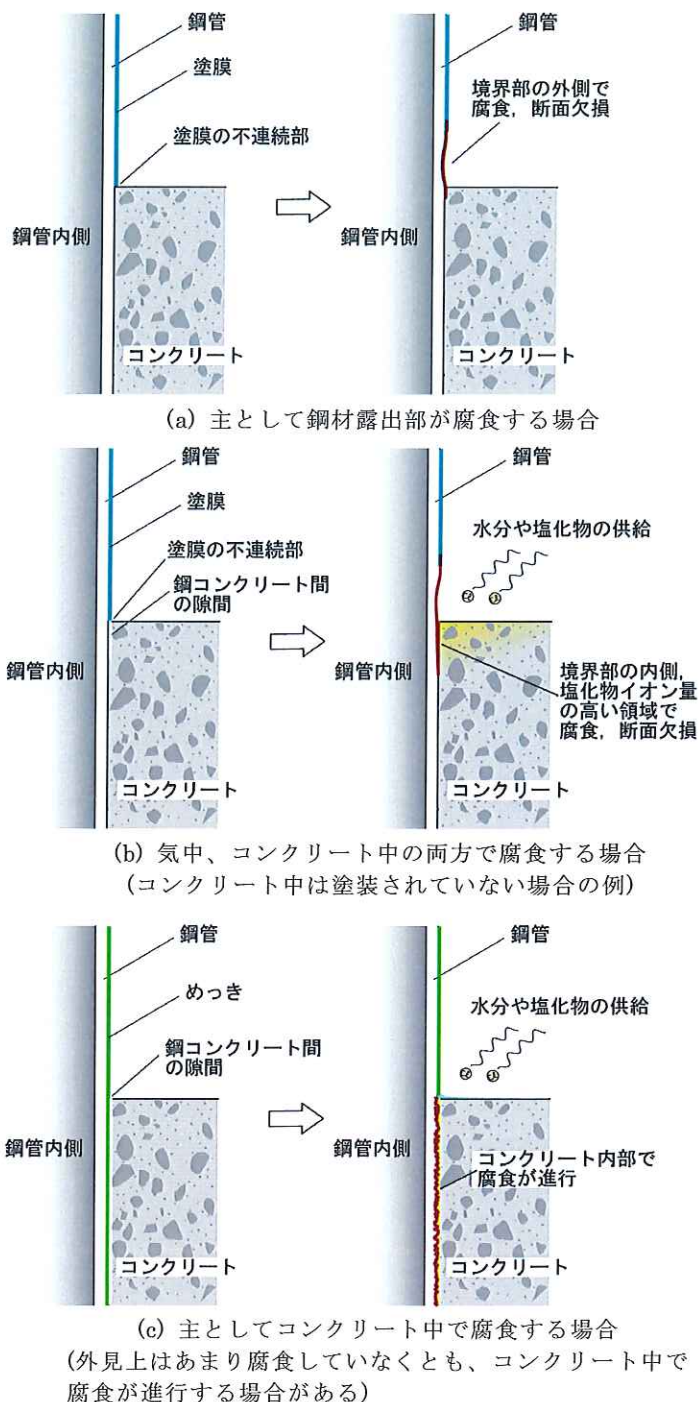
鋼コンクリートの境界部は、養生水により塗膜、めっきが損なわれる場合がある。供用後は、降雨があまりない部位であっても、結露などによって境界部付近が湿気を保ちやすく、この点からも境界部の腐食環境は厳しい。飛来塩分量が多い地域や塩水が流れてくるような場合には、一層厳しい状況となる。なお、塗装やめっきがコンクリート中まで連続して施される場合でも、コンクリート打設時の金ごて仕上げや型枠の組立て時に、塗膜が傷付けられやすいので、施工に注意する必要がある。

鋼コンクリート境界部に近いコンクリート中は、コンクリートの中性化によってコンクリートが持つ防食性能が低下する場合がある。特に、沿岸部のようにコンクリート中に塩化物イオンが浸透する環境では、塩化物イオンの浸透範囲に腐食が生じやすい(図-8(b))。また、コンクリートの施工時の収縮や外力によって、境界部に隙間ができると、一層深く塩化物が浸透することも考えられる(図-

図-8 鋼コンクリート境界部の腐食パターンの例  
(本文の調査事例を参考に例示)

鋼コンクリート境界部の腐食因子は多岐にわたり、腐食パターンも一様でない。いずれにしても、この部位の腐食環境は厳しい場合が多いと考えられ、鋼材のコンクリートに埋め込まれる部分にも、上記の点に配慮した上で、塗装などの防食が必要である(無機ジンクリッチプライマーが用いられ

る場合がある)。また、環境条件に応じて、中性化や塩化物イオンの浸透を抑制するため、鋼材周囲のコンクリート表面への塗装や、目地部のシーリングなどの適用について検討を行う必要がある。
