青森県開運橋における合理的な耐震補強法

工藤一彦* 中野正則** 安波博道*** 中島和俊****

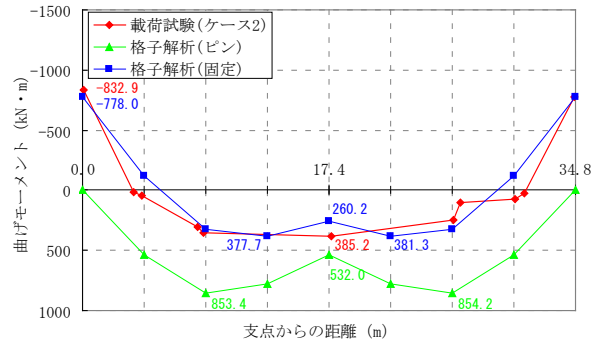
図-2 G3桁曲げモーメント図（ケース2）

挙動を示している。図-2に示したトラック載荷試験の結果（赤線）と両端の支承を固定とした格子解析（青線）は良く一致している。

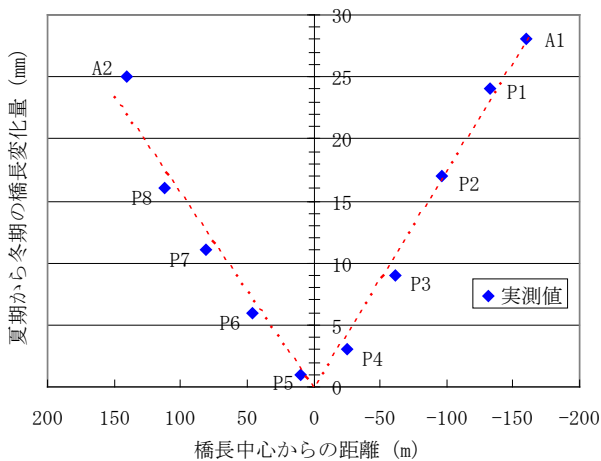
図-4 各橋脚上の橋長変化量

光波測距儀を用いた橋長測定結果(図-3)では、温度変化に対してP5橋脚付近を不動点とした一体挙動を示していることが判明した。図-4に橋長中心を基点とした各支点の移動量を示す。移動量は距離比例による推定(赤点線)に等しく、全9径間一体となって挙動し、特定の橋台・橋脚が特異な挙動を示しているものではないことがわかる。

これらの結果から、下流側上部工は建設時に想定した可動支承-固定支承からなる単純桁の変形挙動を示さず、全9径間が一体として挙動する連続桁性状を示しているものと考えられる。

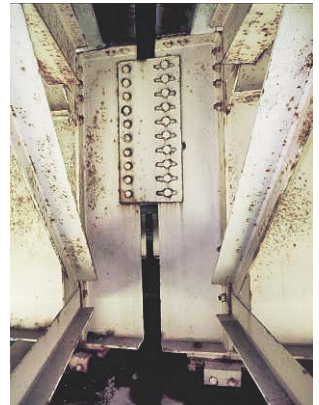
写真-1 耐震連結板構造

単純桁で有りながら連続桁性状を示す原因として、写真-1に示す耐震連結板の存在が挙げられる。桁高さのほぼ半分に達する高さの連結板を用い、可動側を長孔とすることにより、温度変化等の常時移動を吸収する構造である。この連結板を観察したところ、どの支点部においても移動の痕跡が

見られず、固着した状態であった。耐震連結板にボルトを多列配置したために、桁端の回転を拘束し、連続桁性状を示すことになったと推察される。

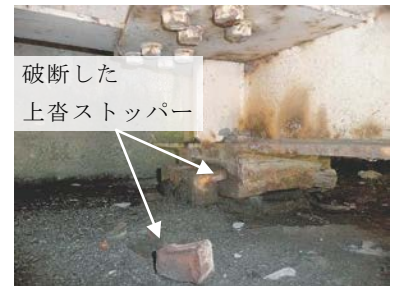
写真-2 支承の損傷

また、A1橋台上の支承は、本来固定支承であり、温度変化によって移動する構造ではない。しかしながら、写真-2に示すように過去の大地震により支承の移動拘束部材(上沓ストッパー)が破断・変形し、可動状態となった。なお、表-2に示す過去の大地震時、および東日本大震災にも支承の損傷以外に補修を要する損傷を受けた記録はない。

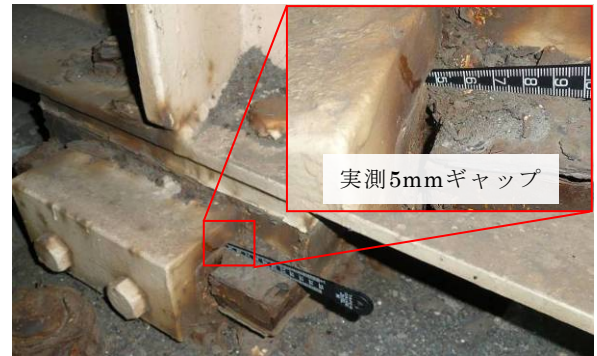
写真-3 実測状況

一方、本橋では連続桁性状を示している現時点において、現状の支承に負反力による損傷も見られず、機能上問題となっていない。使用された線支承の浮上り防止装置に設けられた僅かな隙間（実測5mm）により浮上り変形が吸収されたことが主な要因だと考えられる。図-7に一般的な線支承の浮上り防止装置構造図を、写真-3に本橋の支承での実測状況を示す。
