# 発展途上国での海岸管理上の問題 ～ジャワ島西端のスダ海峡に面したAnyer海岸の例～

宇多高明・守安邦弘

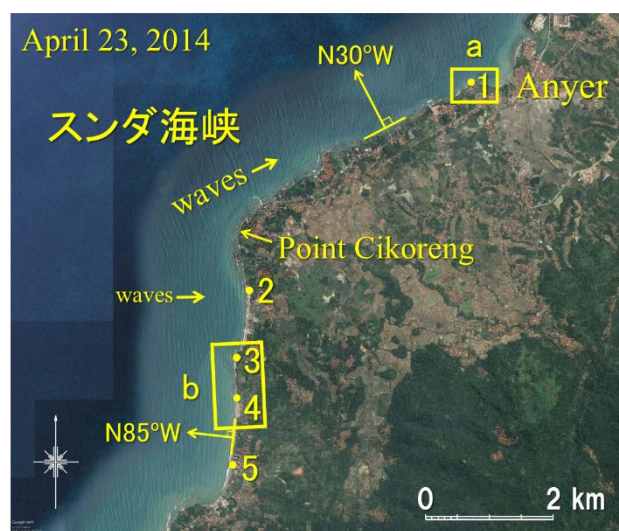
図-2 Anyer周辺の衛星画像

Point Cikorengまでの平均海岸線に立てた法線の方法線方向は $N30^{\circ}W$ であるのに対し、Point Cikorengより南側の海岸線への法線の方法線方向角は $N85^{\circ}W$ と、Point Cikorengを境に海岸線の方法線方向が反時計回りに $55^{\circ}$ 変化している。これらのうち南部の海岸線は波の入射方向とほぼ直交しているため安定な汀線が形成される条件を有しているが、Point Cikoreng以北では波の入射方向と海岸線方法線がほぼ等しいため、海岸線に沿う長い砂浜は形成されない条件となっている。図-2には、以下で示す調査地点番号を示す。踏査はAnyerの市街地近傍から南側へと移動しながら行った。

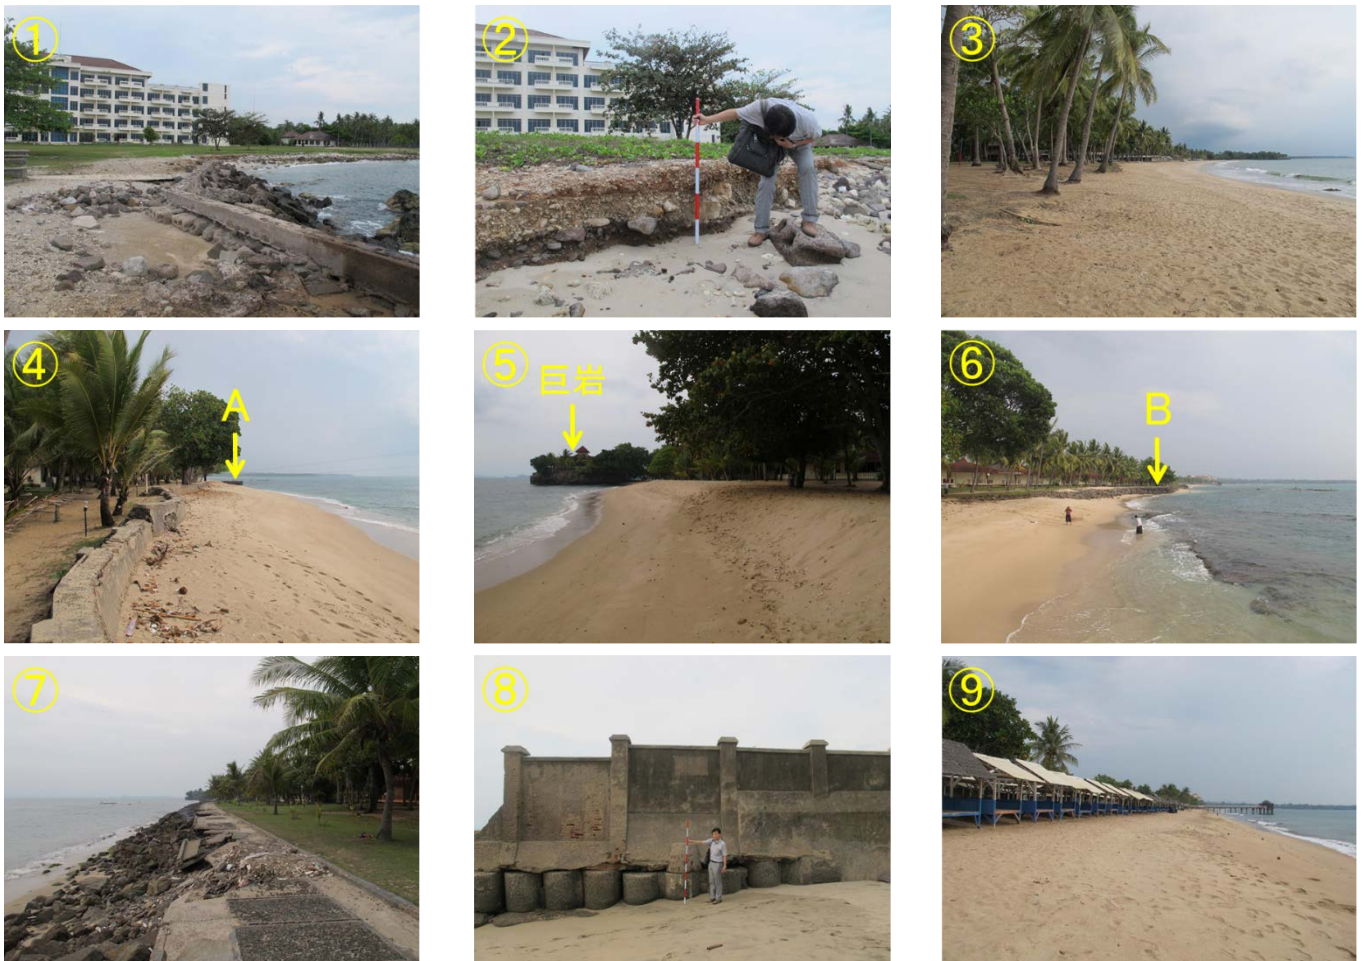
図-3 海岸状況

Anyerの突出部北端（図-2および後述の図-4に示す地点1）にある荒廃したホテルと破壊された護岸の状況を図-3①に示す。ホテルはリーフ上の埋立地に造られ、海側端にはコンクリート護岸が設置されていたが、隅角部では護岸が破壊され、越波が著しいため背後地が侵食されていた。また同じ地点1において、ホテルの敷地の海側端を観察したところ図-3②に示すように崖が形成されていたが、この崖の露頭面では波や飛砂により土砂が堆積したとき形成される層状模様がなく、またサンゴ以外の土砂が大量に埋められていたことから、この地盤が人工的に造られたもので、それが侵食されて地層内の大礫が現れたと推察された。

後に十分広い後浜を有するリゾートホテルがあった。この付近では元々海浜が広がったため施設と汀線との間に十分広い緩衝帯が残され、これにより海浜利用上も優れた風景を形作っていた（図-3③）。緩衝帯としての砂浜を保持することが海岸の防護や利用から見ていかに大事かがよく分かる。

Point Cikorengにある灯台以南において南北に走る砂浜海岸は、中央の地点3でほぼ二分される（図-2および後述の図-4参照）。この位置には巨岩があり、そこで沿岸漂砂が阻止されている。図-3④はこの巨岩を背に南側海岸を望んだもので、前方に見える小規模な突堤（A）と背後の巨岩の間では護岸前面で養浜が行われていた。また背後地にはリゾートホテルがあり、ホテル施設が海側に前出しして造られ、その前面で養浜が行われていた。図-3⑤は図-3④に示す突堤上から巨岩を望んだものである。写真右端付近の海浜はその上端が完全に平坦で、樹木やコテージと同じ高さにあったことから、この土地が造成されたものであることが分かる。一方、海浜との接点ではほぼ1/2勾

配の急斜面ができていた。すなわち、海岸リゾートとしての利用のため背後地で盛土が行われ、海浜が全体に海側へ出され、その土砂の流出を防ぐため突堤が造られたと推定された。

図-3⑥は、図-3④に見える突堤上（地点3の南250m地点）から南向きに望んだもので、突堤の南側隣接部には砂浜が残されてはいたが、この砂浜は南向きに狭まり、南部では捨石護岸（B）が大きく海側に突き出て前浜が全く見られなくなり、そこでは護岸が常時波の作用を受けるため黒ずんでいた。このリゾートホテルでは、汀線付近で埋め立てが行われ、護岸が前出しして造られ、南端の地点4（図-2および後述の図-4参照）にはコンクリート製の塀が造られ、海浜の景観はこの塀により分断され、汀線に沿ったアクセスも不連続となっていた。図-3⑦は、破壊された捨石護岸と遊歩道を示す。直線状の捨石護岸が造られていたが、その天端の遊歩道は大きく破壊されて通行不能で、背後のコテージも利用されていなかった。しかし護岸背後地は全くの平坦地であることから、この付近が盛り土により造成され、そこにホテルが建てられたことが明らかである。図-3⑧は、砂浜とリゾートホテルを分けるコンクリート製の塀を地点4で撮影したものである。ポールの位置がコンクリート製の塀の裏側の遊歩道の海側端と一致しており、この位置は手前側の海浜では前浜内に位置することから、前出しされた埋め立て地に施設が造られたことが明らかである。さらに図-3⑧に示すコンクリート壁を背に南側海岸を望んだのが図-3⑨である。この南側には砂浜が長く続き、砂浜は健全な状態にあり、図-3⑦とよい対比をなしていた。最後に南端の地点5（図-2参照）に至ると、リゾートホテルがあり数多くの利用客がいたが、このホテルは十分広い砂浜の背後に建てられており、海岸とホテルの間には高さ2mほどの護岸で区分されていたものの、広い海浜と背後地とがマッチしていた。

図-3③に示したように背後のリゾートホテルと汀線との間に十分な広さの海浜が残された区域では安定した海浜利用が可能であった。海岸線付近の土地の利用に関し、公共財としての砂浜と所有権の設定された背後地の土地利用を良好な海岸環境を保つように調整することが必要である。

Anyer周辺区域では、地域全体を見た包括的な土地利用の在り方を適切なものとし、海岸線付近に適切な幅の緩衝帯を残し、過剰な埋め立てを防止することが第一義的に重要と考えられる。実際、

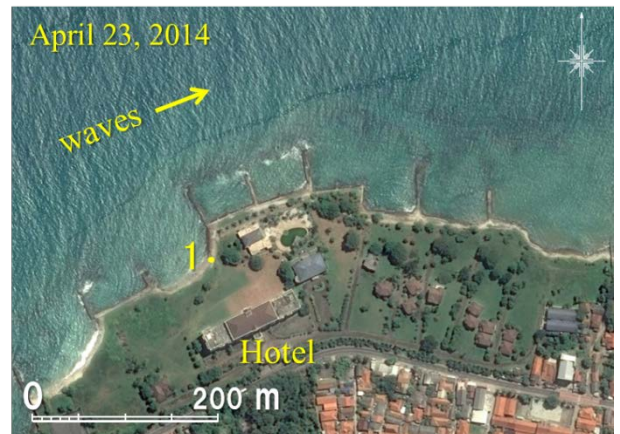
図-4 図-2の矩形区域aの拡大画像

において、場所ごとに様々な形態で埋め立てが行われるとともに、舟運のための航路掘削も行われホテルの立地が進んだ。埋立地の形状はホテルごとに異なり、海岸線から沖に突出した複雑な海岸線形状を有する土地が創出され、その海側端には直立護岸もしくは捨石護岸が造られた。しかし護岸の基礎が貧弱であったり、護岸が貧配合のコンクリートで造られるなどしたため、多くの護岸で波の作用による破壊が進んでいた。また護岸の天端高がまちまちで、かなり低いものもあったため越波も各地で起きていた。実例として、踏査開始地点付近の拡大画像を図-4に示す。埋立地にホテルが造られ、海岸線には8基の突堤が伸ばされていた。しかしこの地域の上手側には掘り込み式の港や突出した埋立地が造られていたため、上手側からの漂砂供給は期待できない上、仮に養浜が行われたとしても波峰線の方から読み取れる波の入射方向と比較して突堤が波の入射方向とほぼ直角方向に伸ばされていたことから、砂浜の形成は非常に難しいと推察された。

また、個別技術として、Anyerでは各ホテルが個別に埋め立てや突堤建設を進めており、突出した埋立地による沿岸漂砂の阻止の影響や、突堤がその機能に基づいて配置されたものでないと考えられることなどが今後の課題として指摘できる。沿岸漂砂阻止の影響はバリ島のPengampengan漁港の下手側海岸での例のように、下手側の長大な海岸線へ影響を及ぼし得ることからその影響予測を十分行うことが必要である。さらに護岸の構造や天端高の設定法などにも疑問が残されており、インドネシアでは海岸の基本技術レベルの向上が必要との印象を持った。海岸保全にかかる様々な問題の広がり、ないし再発を防ぐ上で、今後「イ」国との技術協力が必要と考えられる。なお、本報で述べた海岸線付近での過剰な埋め立てが海岸環境の劣化を招いた例はわが国でも多く起きてきており、ここで述べた例を「他山の石」として自ら考えることも有効である。

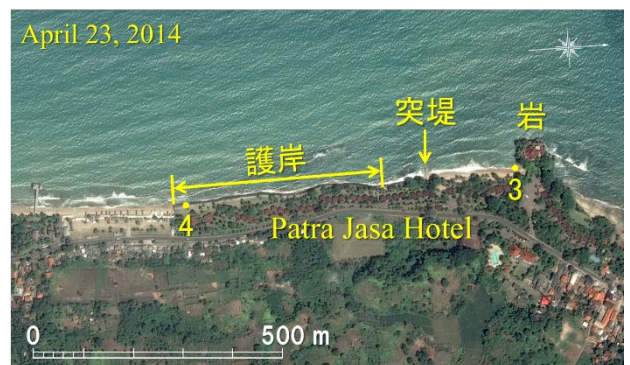
図-5 図-2の矩形区域bの拡大画像

Point Cikorengの南側海岸では全般的には砂浜の発達が悪かったが、ここでも過剰な前出しが行われた結果、折角の海岸環境が台無しになった状況が観察された。図-2に示した南部の矩形区域bの拡大画像を図-5に示す。対象区域の北端には大きな岩が突出し、これにより北部と南部の砂浜が二分されていたが、その南側部分の拡大画像が図-5であって、図中には地点3、4の位置も示す。図示するように海岸線に沿って南北方向に道路が延びているが、この道路の海側の地点3、4間にはリゾートホテル（Patra Jasa Hotel）が造られていた。画像によれば、地点4の北部では海岸線近傍までココナツヤシなどが植林されておりこの中にコテージが立ち並ぶ。その海側は捨石護岸で守られていた。護岸の位置は地点4より南側の砂浜の汀線位置と重なっていたことから、汀線近傍まで盛り土が行われ、その海側端に護岸が造られたことが明らかである。また、その北端部近傍では突堤が伸ばされ、この突堤と突出した岩の間では土砂投入が行われていた（図-3④⑤参照）。このようにこの区域でも全体に前出しが行われた上で、造成された土地にコテージが建てられた。しかしながら、対象地域の南部の護岸は波による破壊が著しく進んでおり（図-3⑦参照）、前浜が全く存在しないため海岸リゾートとしての価値が失われ、コテージの利用者はほとんどいなかった。一部、突堤～突出した岩の間ではわずかに砂浜が残されていたが、急勾配のため利用に適さなかった。このように南部では砂浜の発達がよかったものでも過剰な埋め立てが行われ、結果として護岸の破壊が進んでいた。海岸線付近の土地利用において、海浜の安定性を十分考慮することなしに土地利用が進められたために、結果的に良好な海岸環境を活用した開発が不成功に終わったと考えられる。このように、Point Cikorengの北側海岸と同様、南側海岸にあっても適切な土地利用計画と調和した開発のあり方が問われていた。
