# RC橋脚の橋座部に生じるせん断損傷に対する 応急復旧工法の考案とその効果の検証実験

榎本武雄・井上崇雅・篠原聖二・星隈順一

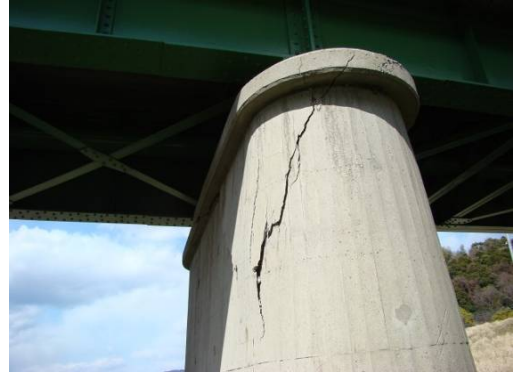
写真-1 壁式RC橋脚における橋座部のせん断損傷<sup>2)</sup>

2011年東北地方太平洋沖地震をはじめとした過去の地震においては、古い時代に設計された壁式RC橋脚の橋座部において、支承から伝達された地震力の作用によりせん断ひび割れが発生する損傷事例が報告されている（写真-1）<sup>1),2)</sup>。この種の損傷は余震による再度の地震力の作用によってせん断破壊に至り、当該支点が桁端部の場合には落橋等につながる可能性も考えられることから、橋としての機能に重要な影響をもたらす損傷モードの一つと言える。

写真-1に示すような壁式RC橋脚のせん断損傷を補修する工法としては、炭素繊維巻立て工法やRC巻立て工法等が考えられる。しかしながら、これらの工法では材料の調達も含め施工に時間を要するため、短時間での応急的な機能回復を目的とした応急復旧には適用が難しい場合がある。そこで本研究では、大地震直後の混乱した状況下という条件で施工することが求められることを踏まえ、以下の条件を考慮して応急復旧工法の検討を行った。

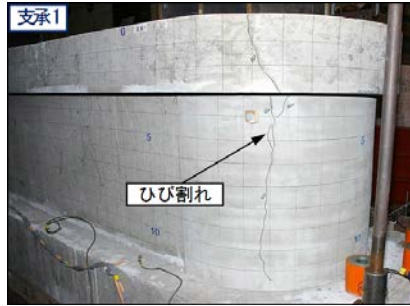
写真-3 橋座部に生じた損傷状況

既設橋脚に対する載荷実験の結果、支承1では、図-4 に青線で示す水平力ー水平変位の関係が得られた。すなわち、支承1に作用する水平力が662kNに達した際に、写真-3及び図-5中の紫色の線で示すように、支承側面から橋座部の側面方向へのひび割れ、橋座部前面への斜め方向へのひび割れ及び橋座頂部から橋脚下端方向へのひび割れがほぼ同時に発生し、これに伴って水平力の急激な低下が生じた。

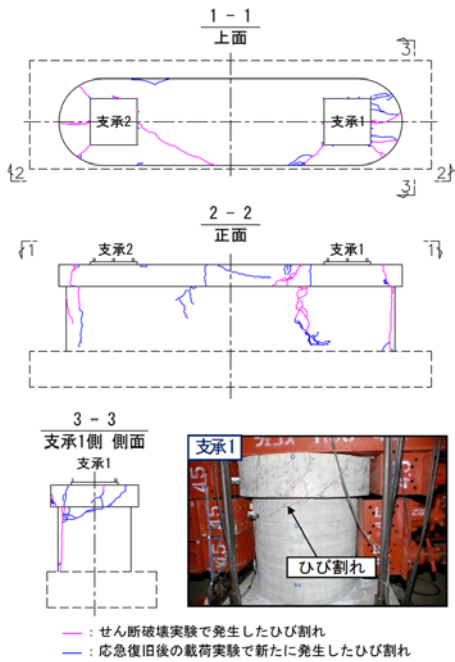
図-5 応急復旧後の載荷実験終了後の損傷状況

次に、応急復旧後の再載荷実験により得られた支承1における水平力ー水平変位の関係を図-4中に赤線で比較して示す。これより、当初よりも剛性は小さくなるが、既設橋脚における最大水平力であった662kNを上回る水平抵抗を発揮できていることが確認できる。さらに加力を続け、水平荷重が700kNに到達すると、橋座部から橋脚前面へ生じていたせん断ひび割れの幅が拡大し始めた。そして、その後も載荷変位の増加につれて、そのひび割れ幅がさらに拡大していく挙動となった(図-5中の青色の線)が、この時点でも目標と
