トンネル覆工はく落防止対策に新技術を適用 ～補修後も覆工表面が見える工法（NAV工法）～

金谷 元・藤間誠司

Application of a New Exfoliation Prevention Method for Tunnel Lining ~The NAV Method to keep Concrete Surface Visible Even after its Application~

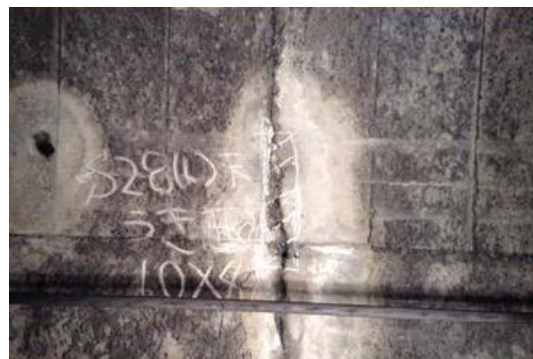
平成26年に実施した点検によれば、写真-1に示す横断目地部のうき等を含む複数の材質劣化や断面欠損による変状やひび割れ、漏水等が見受けられた。うきについてはトンネル天端部においても確認され、トンネル利用者に対する影響等も懸念されたため、断面修復の実施と、はく落防止対策の検討を行った。

写真-1 横断目地部のうきの例

対策実施後においても既存のひび割れの進展状況や、新たなひび割れ等の発生を継続的に観察することが可能であり、維持管理上有効であることから可視性の繊維シートを用い、耐火性を有するNAV-G工法を採用することとした。

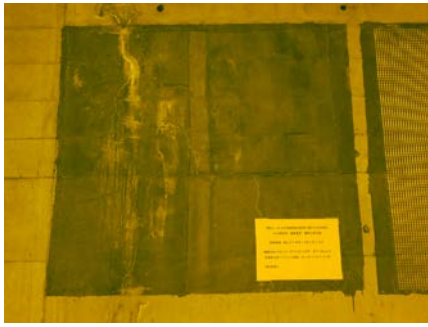
写真-3 施工11年後の状況

と考えられる。このような環境のもとで、写真-3に示すように施工から11年経過した後まで下地のコンクリートの可視性の低下は認められない。また、施工時に存在したひび割れが白色の筋となって現れる様子が観察された。このことは、季節変動による温度変化によりひび割れが開閉し、シートが繰り返し荷重を受けて局所的に白色となって見えていることを示しており、長期にわたる観察が可能であることを示唆している。また写真-3で左上の大きなひび割れ部に沿ってエフロレッセンス（コンクリートの表面部分に浮き出る白い生成物）と思われる白色の付着物が認められたが、その周囲でははがれや浮きは認められなかった。

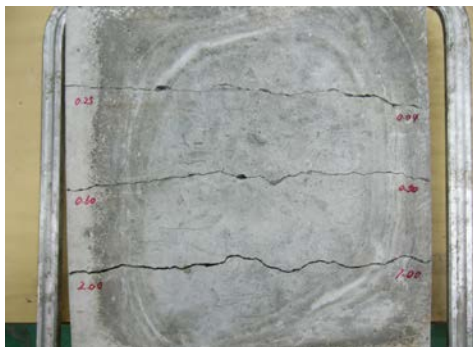
写真-4 NAV工法施工前のひび割れ状況

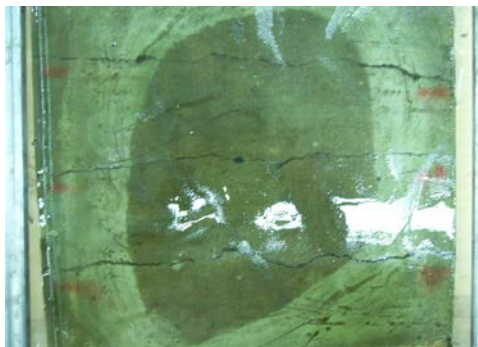
写真-5 NAV工法施工後の可視化状況

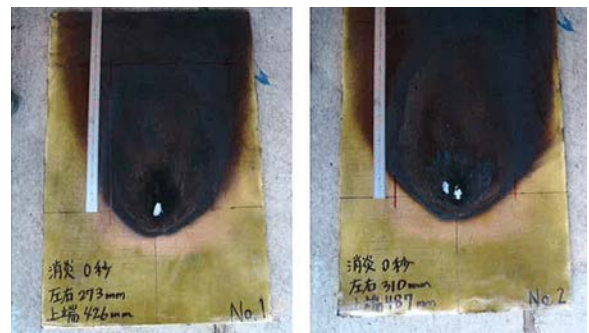
NAV工法はナイロクロス（可燃性）の使用を標準として開発したが、トンネル火災時の安全性をより高める工法の開発が求められてきた。そこで不燃性のガラスクロスを採用して、NAV工法を改良し、NAV-G工法として適用を図っている。ナイロン繊維は化学構造上、燃焼時に一部の有毒ガスの発生が懸念されるが、ガラスクロスではその可能性も解消されている。写真-6、7はNAV-G工法の延焼性試験(NEXCO トンネル施工管理要領で規定される試験条件)の状況で、消炎時間および燃焼範囲ともに基準を満たすことが確認された。

写真-7 NAV-G工法の延焼性試験後の状況
試験体消炎時間 左0秒 右0秒 基準30秒以内
上端延焼範囲 左426mm 右487mm 基準600mm以下

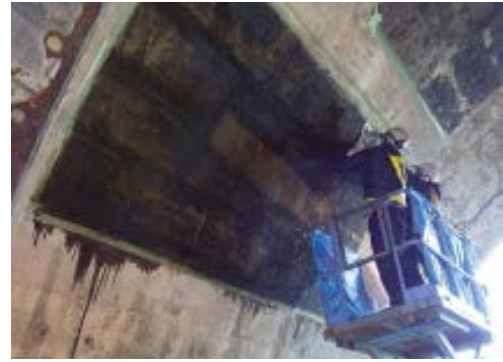
写真-8 NAV-G工法施工状況
高所作業車での施工

雄信内トンネルでの施工は片側車線規制の上、高所作業車を足場として行った(写真-8)。NAV工法の施工フローを図-4に示す。状況写真で示すとおり、今回の施工ではトンネル内の1スパンに対する全面接着ではなく、必要箇所へ必要な形状で貼付する形で施工を実施した。写真-9は、はく落防止対策としてNAV-G工法を適用した状況である。対策箇所の中心部でやや白く見える部分が断面修復を実施してからシートを貼付したところである。当初の覆工と比較して、コンクリートの色の違いが明瞭に確認できることが分かるように、本工法の特長である可視化が実現場においても実現できている。また、NAV-G工法の施工後の日常点検時や約1年後に実施した定期点検においても当工法を適用した箇所の覆工の可視性の低下は認められておらず、また、不具合等も認められていないことから、対策工の所期の目的を達成していると考えている。

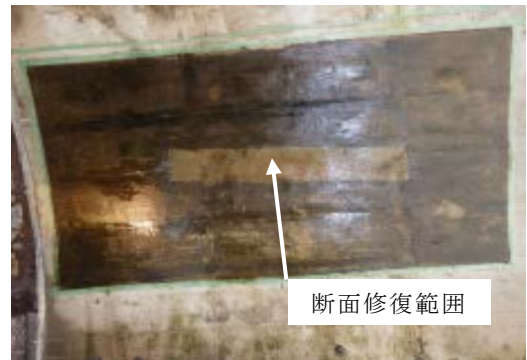
写真-9 トンネルの施工完了部
(中央の淡色部が断面修復範囲)
